Tilstandsrapport for bolig

**Skytterveien 6C, STAVERN**

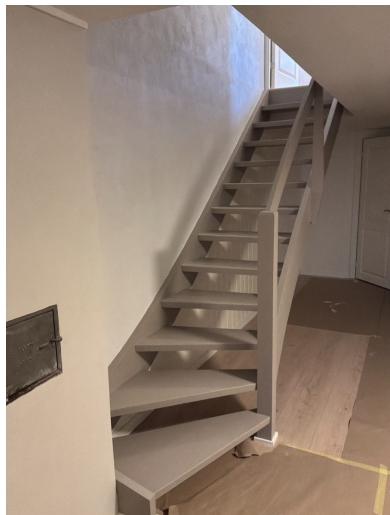
**Samlet vurdering** Kun rekkverk/håndløper på én side — noe som ikke tilfredsstiller krav i gjeldende forskrift.

Tretrapp med malte trevanger og åpne trinn uten opptrinn. Håndløper mangler langs vegg på venstre side. Vertikalåpning mellom trinnene overstiger minstemål etter gjeldende krav.

**TG 2****Årsak til forhøyet TG:** Kun rekkverk/håndløper på én side — noe som ikke tilfredsstiller krav i gjeldende forskrift.**Konsekvens:** Manglende håndløper fungerer i praksis — men bryter med dagens forskriftskrav.Levetid:

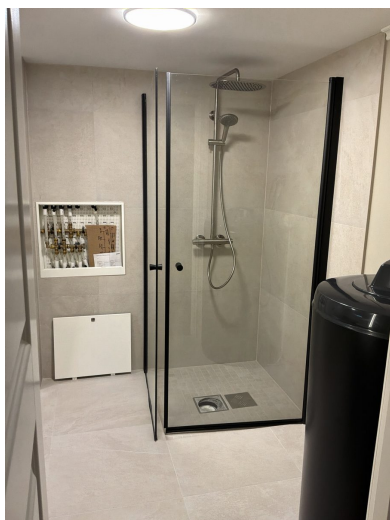
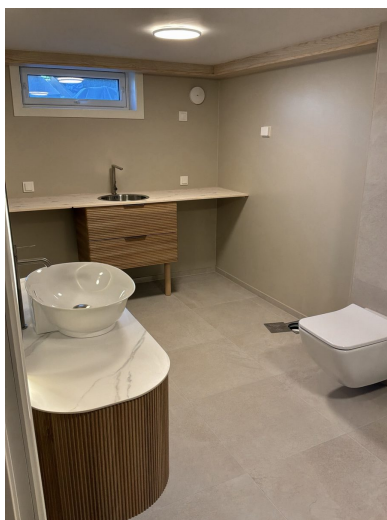
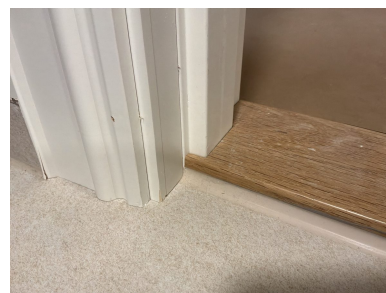
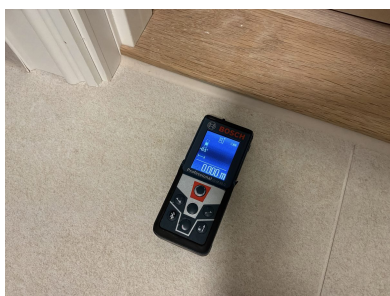
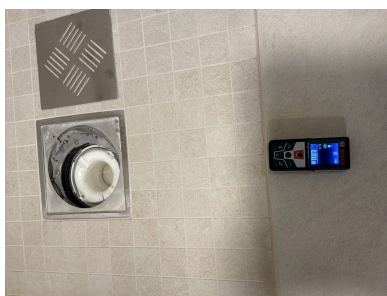
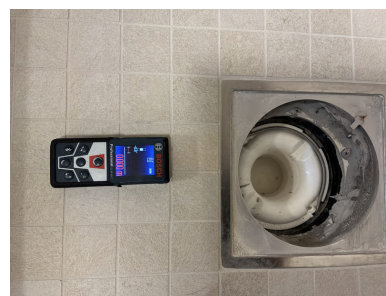
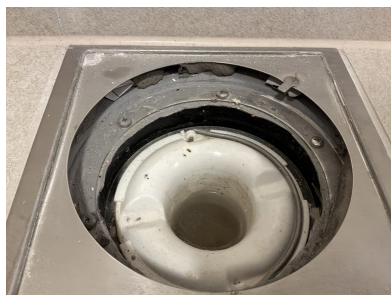
## Dusjbad/vaskerom — Kjeller/u.etg

**Dusjbad/vaskerom — Kjeller/u.etg - Gulv** Lokalt fall ved terskel er under TEK17 §13-15 minstekrav på 1:100. Gjelder gulv utenfor dusj.

Målt fall ved dørterskel 0,1° (0,2:100) — under minstekrav på 1:100. Fall 0,2° (0,3:100) i 40 cm avstand fra senter sluk — også under krav. Fall i dusjnise retning sluk 0,6° (ca. 1:100) — akkurat på grensen.

**Årsak til forhøyet TG:** Utilstrekkelig fall lagt ved renovering i 2026 — bruksvann utenfor dusjnise ledes ikke tilstrekkelig mot sluk.

**Konsekvens:** Stående vann på gulvflaten kan gi fuktbelastning mot konstruksjonen over tid.

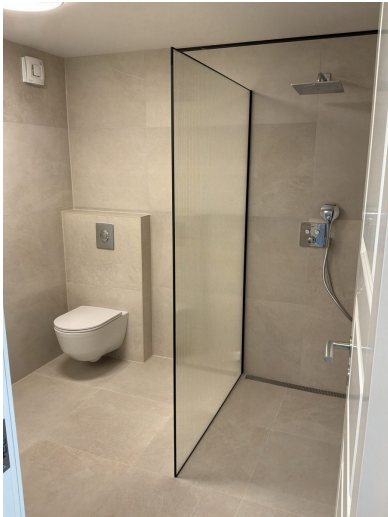
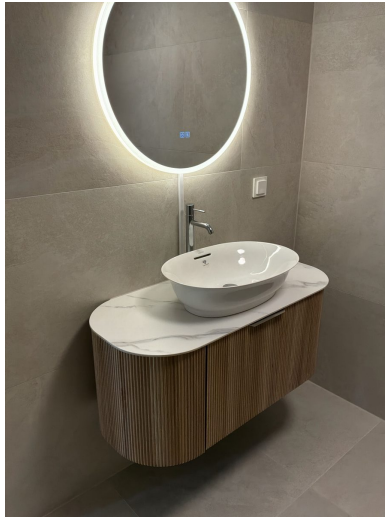
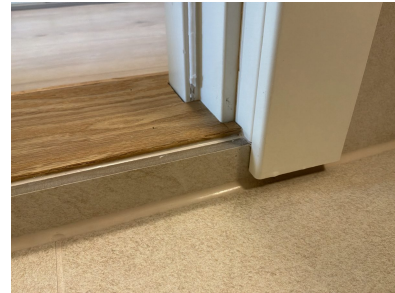
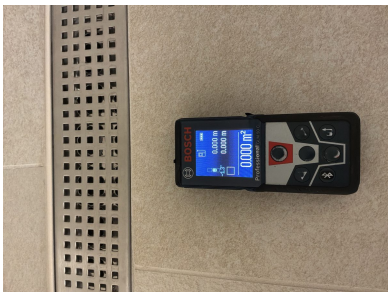
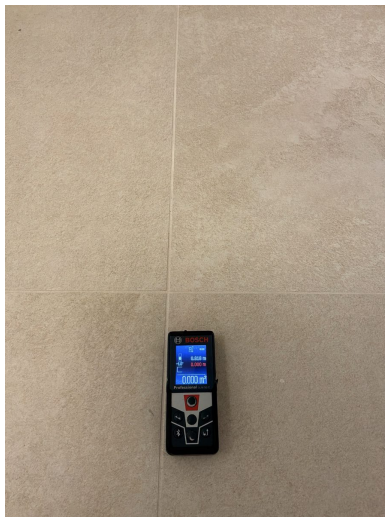
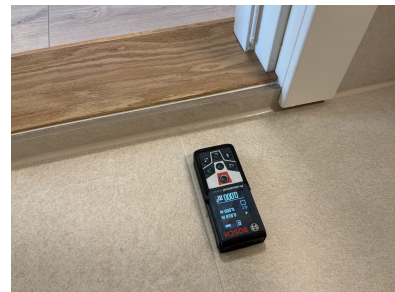
## Dusjbad — 2.etg

**Dusjbad — 2.etg - Gulv** Lokalt fall ved terskel er under TEK17 §13-15 minstekrav på 1:100. Gjelder gulv utenfor dusj.

Selger har fremlagt foto på opptrekk av membran. Fullstendig skriftlig dokumentasjon i form av ferdigattest, bransjenorm (BVN) eller vanntest med rapport foreligger ikke — kvittering er kun delvis fremlagt. Selger har fremlagt foto på opptrekk av membran. Fullstendig dokumentasjon i form av ferdigattest, bransjenorm (BVN) eller vanntest med rapport foreligger ikke — kvittering er kun delvis fremlagt.

Dokumentasjon på diffusjonstetting mot kald sone er ikke fremlagt. Rommet er nybygget i 2026, men ferdigattest med uavhengig kontroll er ikke forevist.

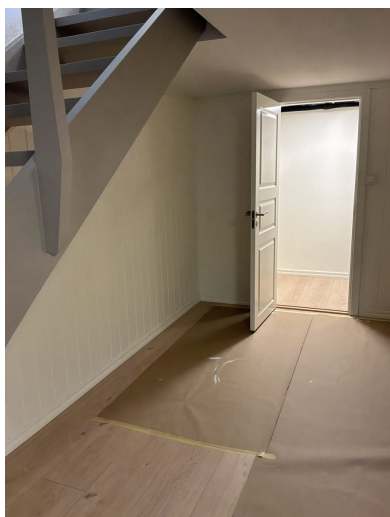
Kjeller nyinnredet i 2026 med utforede vegger og tilfarergulv. Hulltaking er ikke utført — konstruksjonsoppbygging bak utforing og under tilfarergulv er ikke verifisert. Innvendig utforing av kjellervegg fra byggeår innebærer risiko for fuktfeile dersom dampsperre mangler eller er feilplassert, samt vil det erfaringsmessig oppstå fuktbelastning fra terreng.
