Tilstandsrapport

Enebolig

Meierivegen 8, 2260 KIRKENÆR

Befaringsdato: 03.01.2025

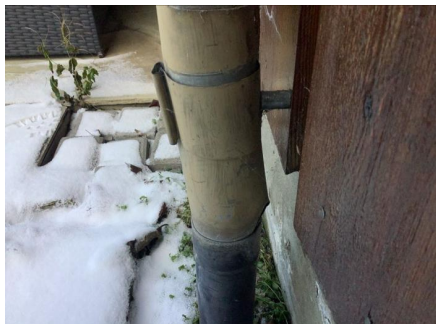
Det er påvist frostsprengte nedløpsrør.

Eksempel på frostsprengt nedløpsrør.

Frostsprengte nedløpsrør bør skiftes ut da lekkasje vil føre til økt fuktbelastning på konstruksjoner, og årsaken til frostspreng bør utbedres. Dette kan være ved å spyle opp drenerør.

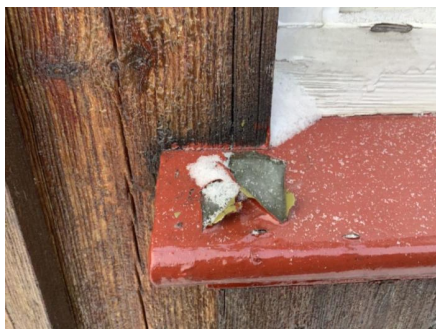
Omremming rundt vinduer er ført helt ned til vannbrett, og dette medfører økt risiko for råteskader da omramming kan trekke opp fukt fra vannbrett. Det er ikke lufting bak bordkledning. Enkelte kledningsbord er oppsprukne.

Omremming rundt vindu er ført helt ned til vannbrett.

Det bør etableres spalte mellom omramming og vannbrett slik at fukt ikke kan trekkes opp fra vannbrett.

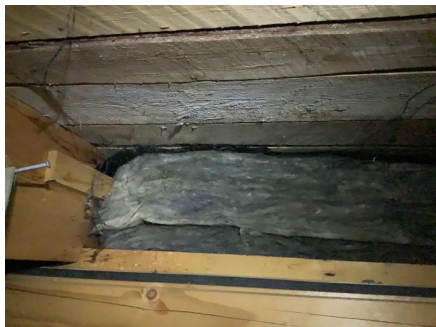
Luftespalte over isolasjon er tilnærmet sperret av isolasjon.

- Lufting/ventilering bør forbedres.

Dette kan gjøres ved å montere diffusjonsåpent undertak da taktekking og undertak skiftes. Da kan luftespalter tettes og loftene kan være varme.

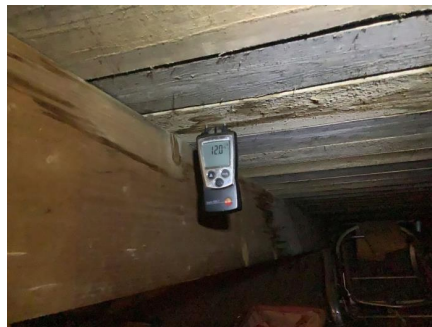
Det er påvist fuktskjolder i taktro, på taksperre og på tregulv på loftene, og det er ukjent om dette skyldes kondens eller taklekkasje ved spesielle værforhold.

Fuktskjolder i taktro måles tørre.

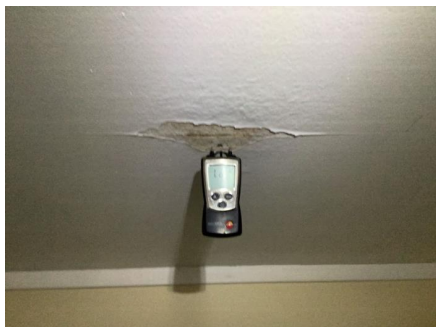
Det er påvist område i skråtak på soverom i andre etasje med svellskadet plate og løsnet maling, og dette kan skyldes taklekkasje eller kondens, selv om det måles tørt på befaringsdagen.

Svellskadet himlingsplate måles tørr.

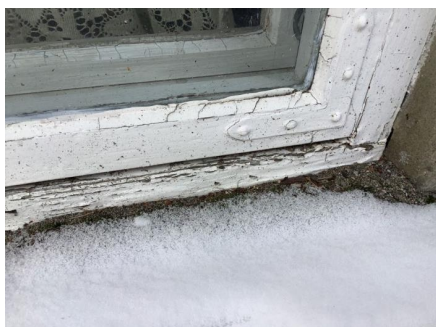
Eksempel på værslitt vindu.

I årene som kommer vil det være behov for enten restaurering av eksisterende vinduer eller utskifting av vinduer. Utskifting til vinduer med isolerglass anbefales.

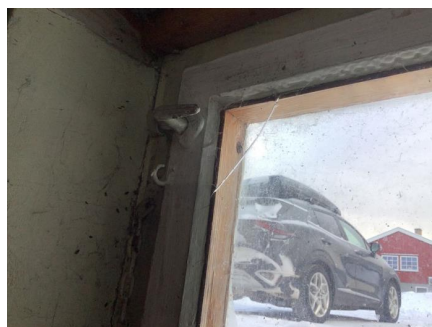
Sprukket glass i vindu.

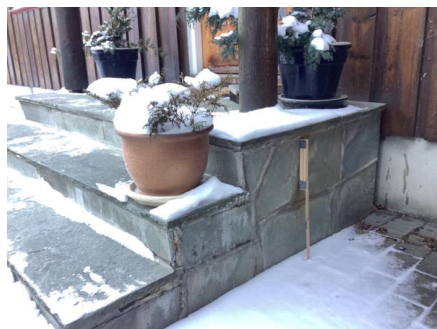
Trapp mangler rekkverk.

- Rekkverk må monteres for å lukke avviket.

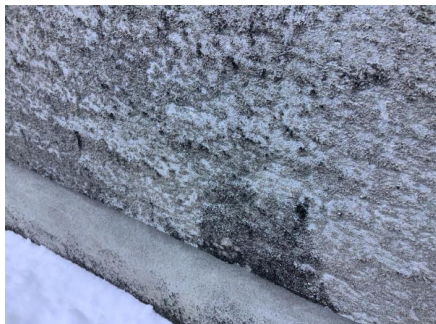
Det er mosegroing og enkelte sprekkdannelser i murvegger.

Mosegroing på murvegg.

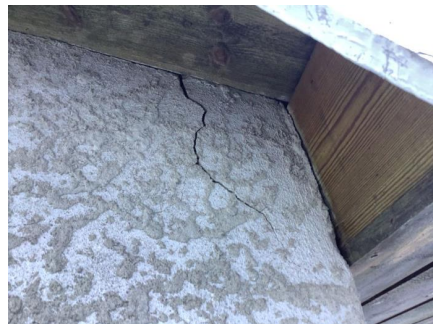
Sprekkdannelse i murvegg.

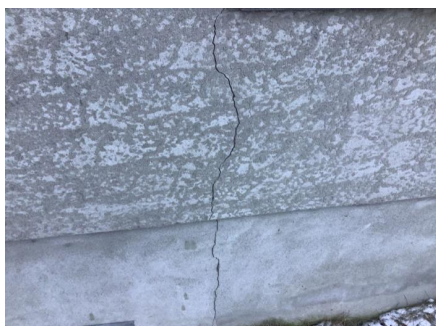
Sprekkdannelse på murvegg.

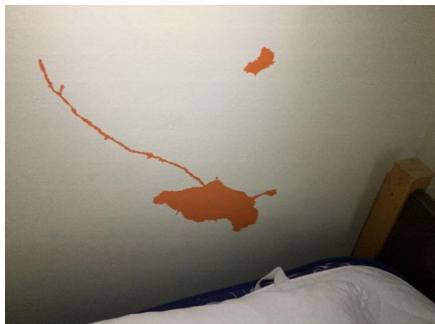
Løstnet maling fra vegg på soverom.

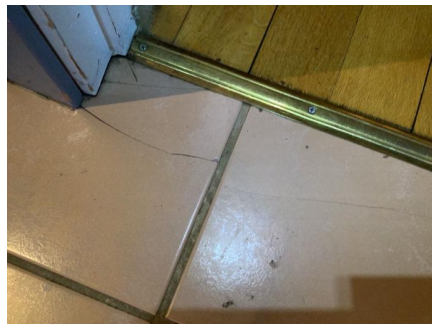
Sprukne gulvfliser på kjøkken.

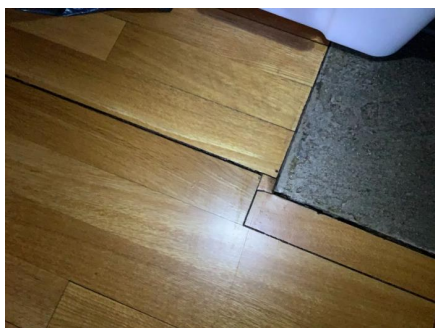
Sprekker mellom gulvbord i furugulv.

Sprekker mellom gulvbord i stue.

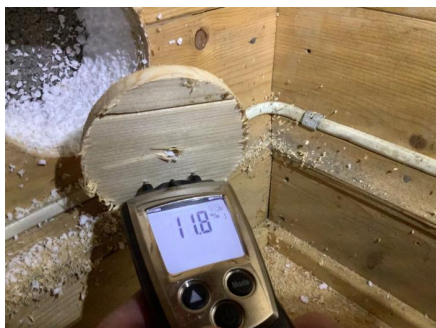
Hulltaking, og baksiden av panel måles tørr.

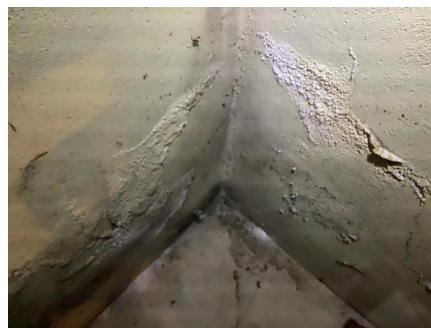
- Det er påvist indikasjoner på noe fuktgjennomtrenging i kjellergulv.
- Det er påvist indikasjoner på noe fuktgjennomtrenging inn i kjellermur.

Eksempel på saltutslag på murvegg.

- Det påviste fuktnivå gir grunn til å overvåke konstruksjonen jevnlig for å se utvikling over tid, og eventuelt foreta tiltak for å unngå fuktskader.

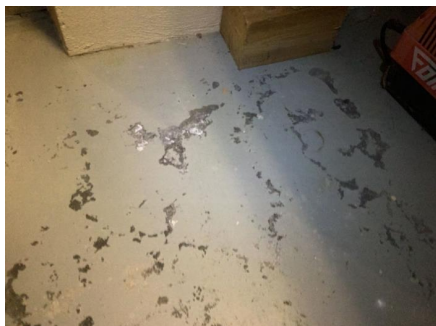
Eksempel på saltutslag på betonggulv.

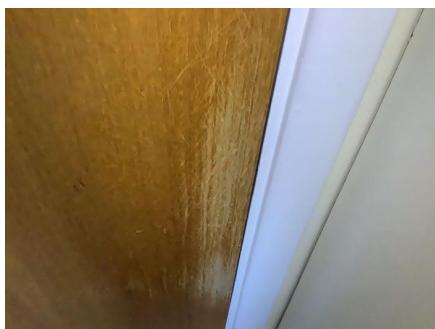
Eksempel på slitasje på dør.

Enkelte dører bør vedlikeholdes.

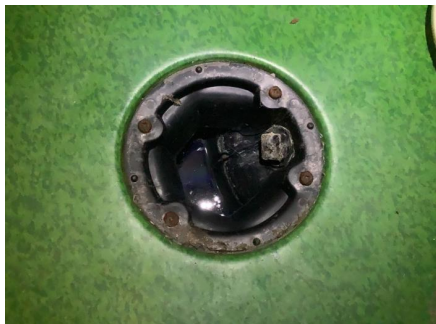
Plastsluk, og vinylbelegget er ført under slukets klemring.

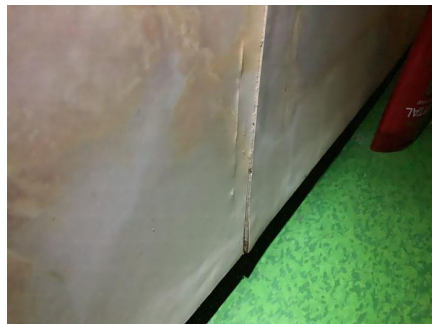
Baderomsplater er fuktskadet i bunnen i dusjavlukket.

Baderomsplate er fuktskadet.

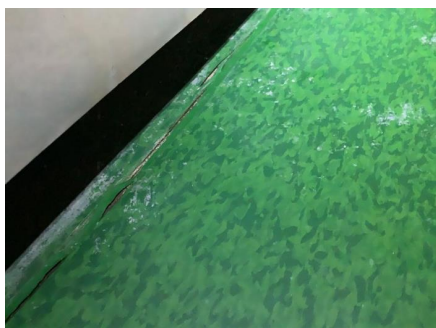
Utett sveis i vinylbelegg.

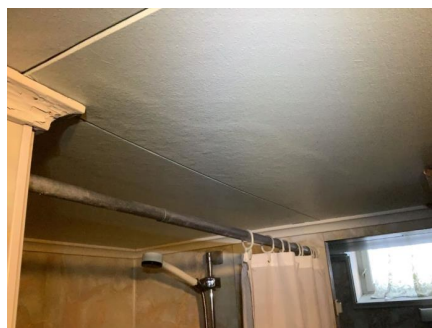
Himlingsplate er fuktskadet ved dusjavlukket, og det er ukjent om dette skyldes vannsøl fra dusjing eller lekkasje fra bad i første etasje.

Fuktskadet himlingsplate.

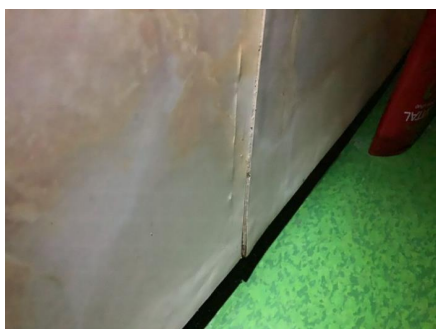
Baderomsplater er fuktskadet og vinylbelegget er utett.

Baderomsplater er fuktskadet.

Badet må som nevnt enten renoveres eller rives, og kostnad er medtatt under badet.

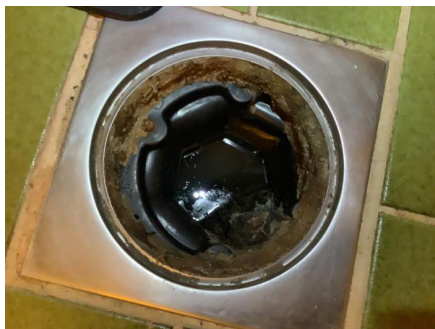
Plastsluk, og det er ikke synlig tettesjikt rundt sluk.

- Våtrommet må totalrenoveres. Alle forhold med tettesjikt, våtsone, sluk m.m. må dokumenteres.

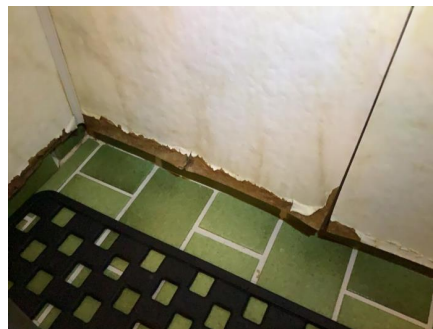
Baderomsplater er fuktskadet i dusjhjørnet.

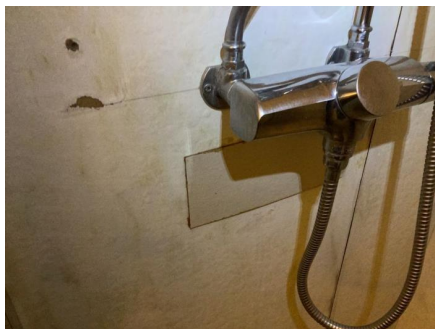
Det er skader i baderomsplater i dusjhjørnet.

Skader i baderomsplate i dusjhjørnet.

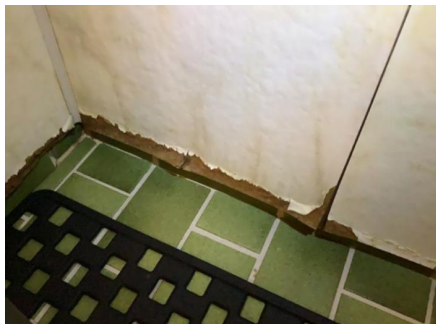
Baderomsplater er fuktskadet i dusjhjørnet.

Baderomsplater er fuktskadet.

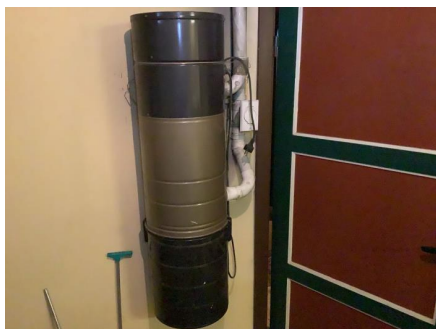
Defekt motor på sentralstøvsuger.

Motor må skiftes, hvis det er ønskelig med sentralstøvsuger.

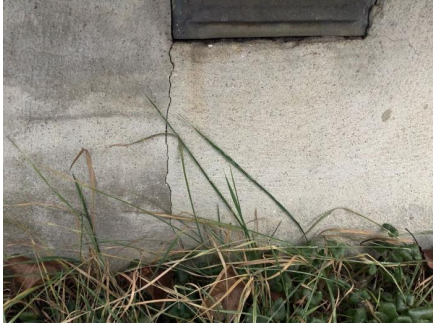
- Det er registrert horisontalriss som er symptom på jordtrykk.
- Det er registrert skråriss som er symptom på setninger.

Eksempel på utvendig skråriss.

Utvendig forsegling av riss og sprekker for å forhindre frostspreng, og følg med på eventuell utvikling.

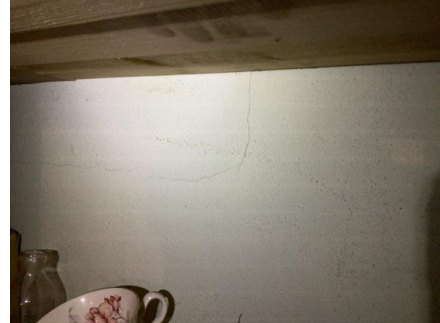
Eksempel på innvendig horisontalriss.

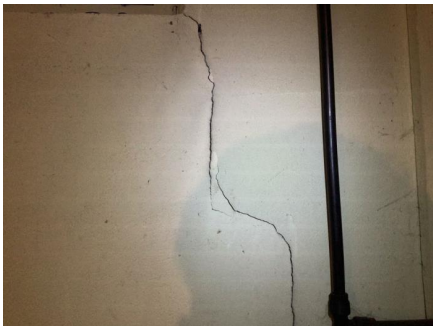
Eksempel på innvendig skråriss.

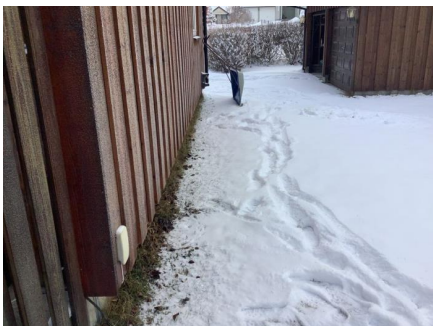
Utilfredsstillende fall fra bolig.

Terrengjustering bør utføres for å etablere tilfredsstillende fall fra boligen. Tilfredsstillende fall vil være minimum 1:50 i en avstand på minimum 3 meter fra boligen.
