# Tilstandsrapport

Boligbygg med flere boenheter

Alfs gate 11, 2213 KONGSVINGER

Rapportdato: 24.09.2025

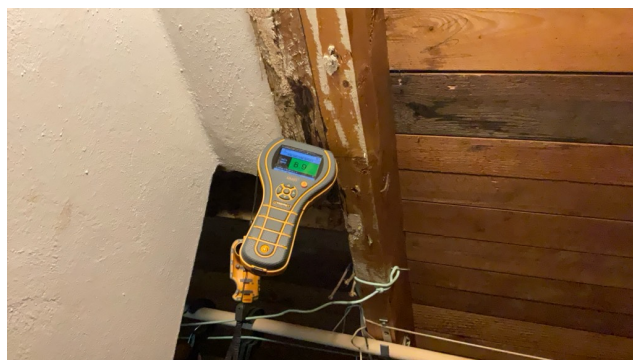
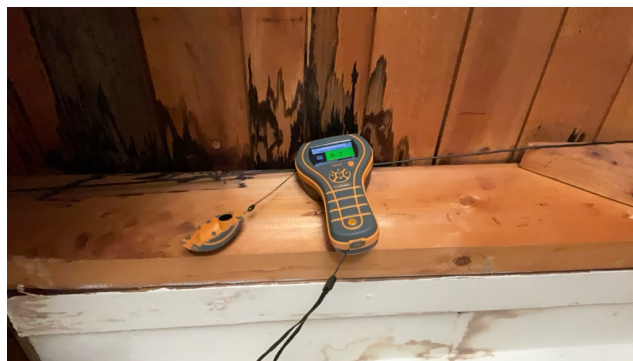
- Det er påvist fuktskjolder/skader i takkonstruksjonen.

Det er påvist noe fuktskjolder ved pipe. Det er gjort fuktsøk med målinger med pigger uten unormale resultater. Dette tyder på eldre fuktskjolder før nytt undertak og takteking ble etablert.

Det er utført fuktmåling med pigger uten unormale resultater i fuktskjolder.

Det er ikke behov for utbedringstiltak.

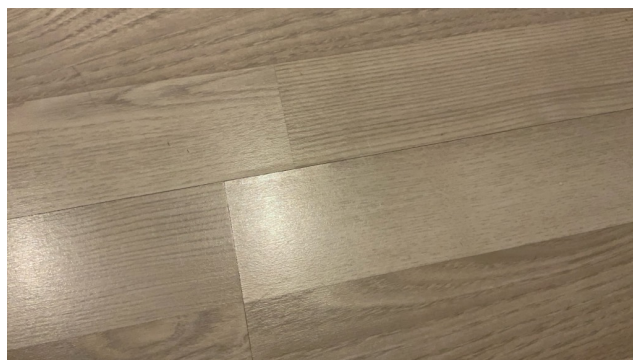
Eksempel på oppsvelling i enkelte laminatskjøter.

Det er ikke behov for utbedringstiltak, men ved forverring bør laminatgulv på soverom utbedres/skiftes.

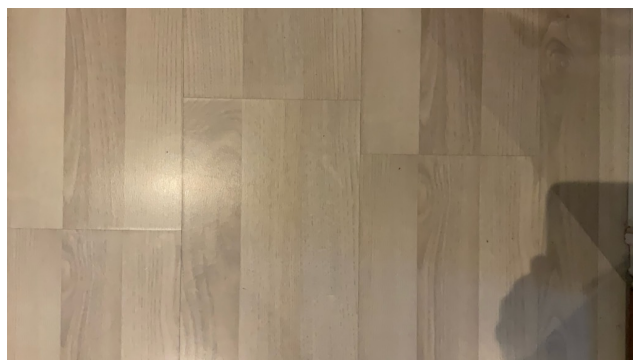
Eksempel på ufagmessig utførelse av gulvlegging. Skjøter nærmere hverandre.

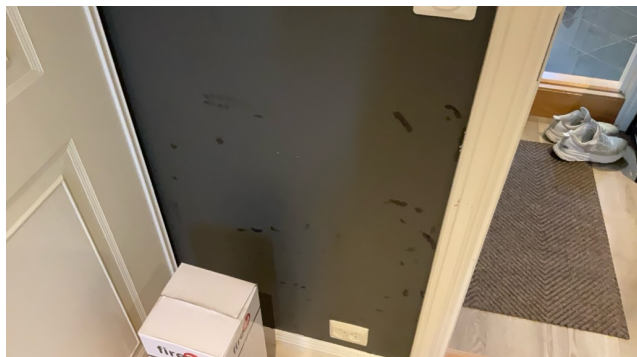
Noe malingsflekker på vegg på hovedsoverom.

Eksempel på malingsflekker på vegg.

Vegg med malingsflekker bør males om.

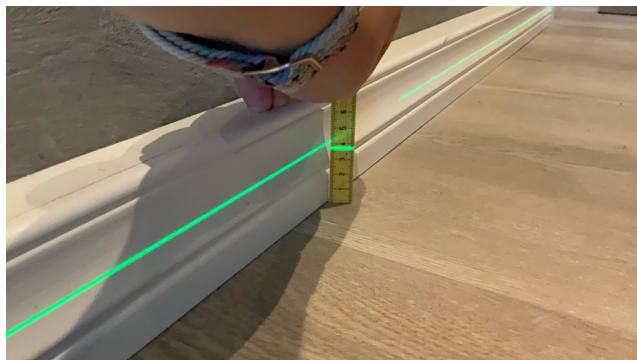
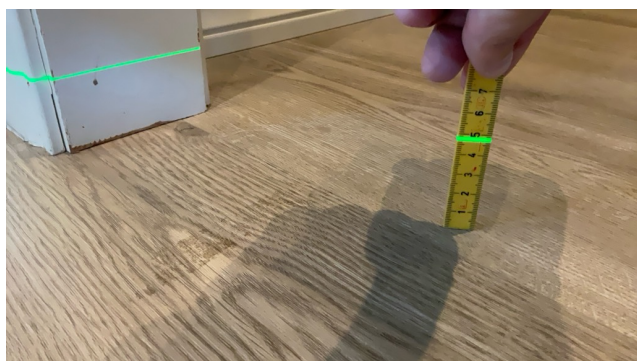
- Målt høydeforskjell på mellom 10 - 20 mm innenfor en lengde på 2 meter. Tilstandsgrad 2 gis med bakgrunn i standardens krav til godkjente måleavvik.

Det er målt 3,8cm ved gulvlist i gang. (Utgangspunkt)

Det er målt 4,9cm ca 2m ifra utgangspunkt.

- For å få tilstandsgrad 0 eller 1 må høydeforskjeller rettes opp. Det vil imidlertid sjelden være økonomisk rasjonelt som et enkeltstående tiltak i en bolig som dette. Dersom boligen en gang skal renoveres, kan man vurdere slike tiltak.

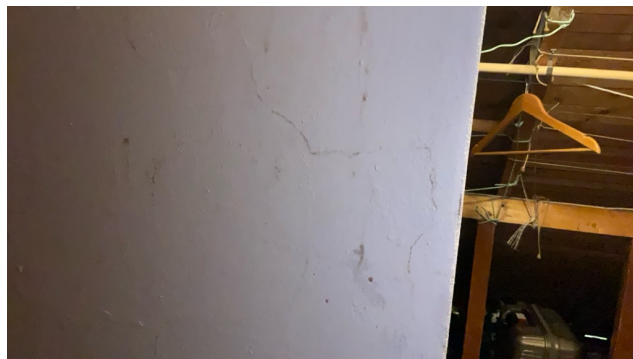
- Det er påvist sprekker og/eller riss i pipe.
- Feieluke er skadet.

Riss/sprekker i pipe.

- Påviste skader må utbedres.

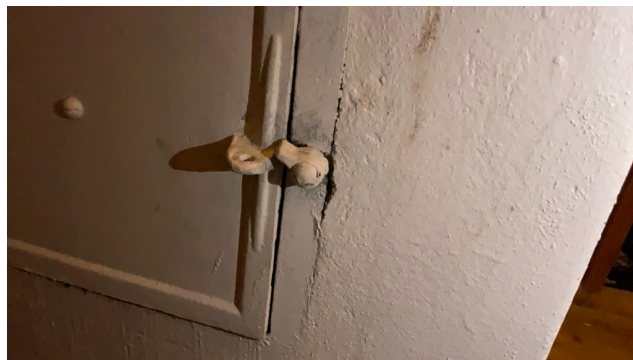
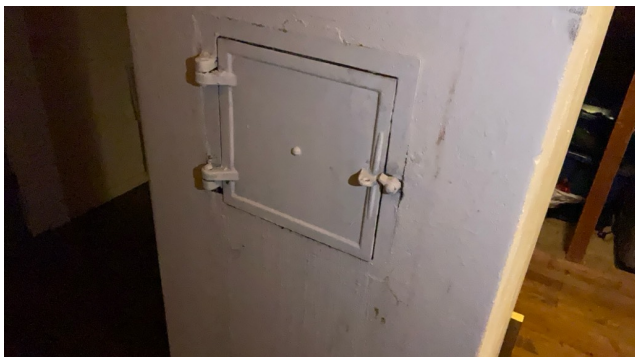
Vrider til feieluke er knekt.

Feieluke.

Vrider til feieluke må byttes. Hvis den ikke er å få tak i løs, bør hele luken byttes. Eier kontaktet styrelser på befaring, og styreleder bekreftet at feieluke skal utbedres/skiftes innen kort tid.

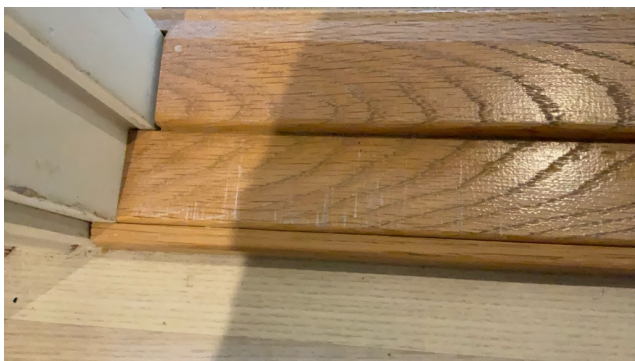
- Det er påvist avvik som tilsier at det bør foretas tiltak på enkelte dører.

Eksempel på at dørblad tar i karm/terskel ved åpning/lukking.

- Enkelte dører må justeres.

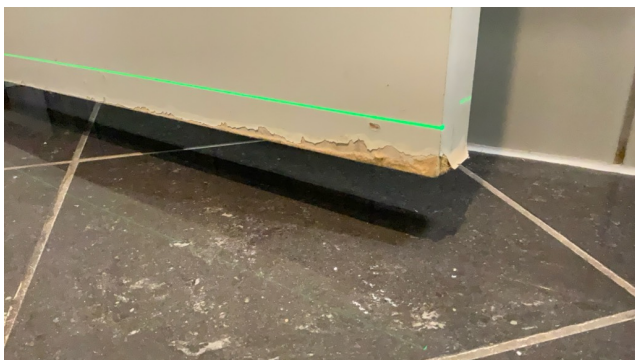
Dør inn til bad har svellskader på dørblad.

Eksempel på svelleskader i dørblad.

Dørblad inn til bad bør byttes ut.

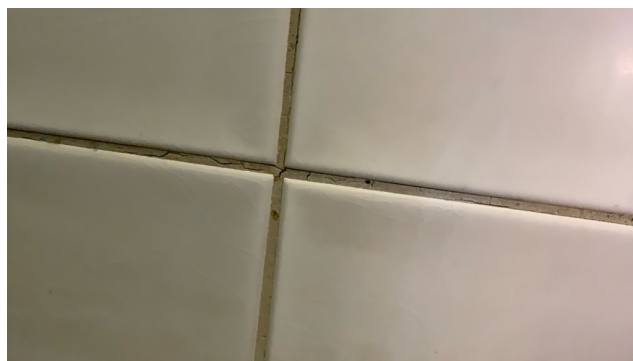
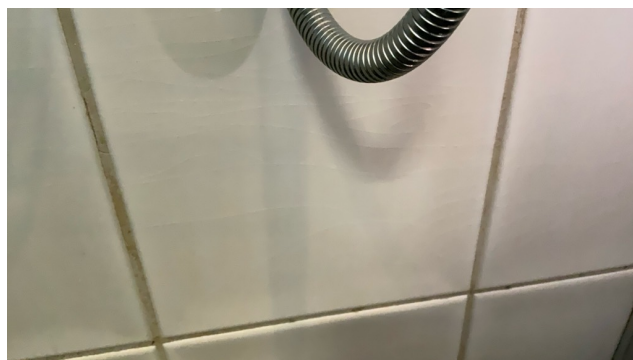
- Det er påvist at flisfuger har riss/sprekker.
- Det er påvist sprekker i fliser.

- Slike riss/sprekker kan indikere bakenforliggende fuktskader, og konstruksjonen bør observeres jevnlig for å vurdere utvikling.

Eksempel på sprekker i flisfuger i våtsone.

Eksempel på riss/sprekker i fliser i våtsone.

Tidspunkt for bytte av fliser og fuger nærmer seg.

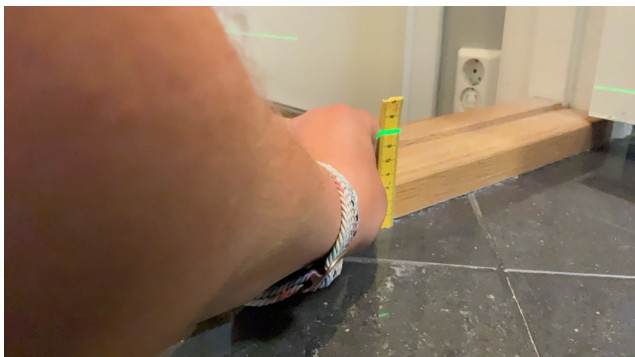
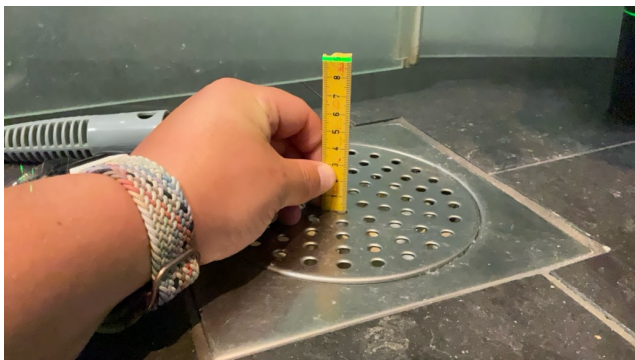
- Det er påvist at flisfuger har riss/sprekker.
- Det er påvist at høydeforskjell fra topp slukrist til gulv/synlig topp membran ved dørterskel er mindre enn 25 mm.

- Slike riss/sprekker kan indikere bakenforliggende fuktskader, og konstruksjonen bør observeres jevnlig for å vurdere utvikling.
- Til tross for avviket i fall/høydeforskjell til sluk, vil gulvet fortsatt kunne lede vann mot sluket, men med redusert effektivitet. Dette kan potensielt øke risikoen for vannansamling i enkelte områder av badet.

Det er målt 7cm på gulv ved terskel.

Det er målt 9,1cm på slukrist.

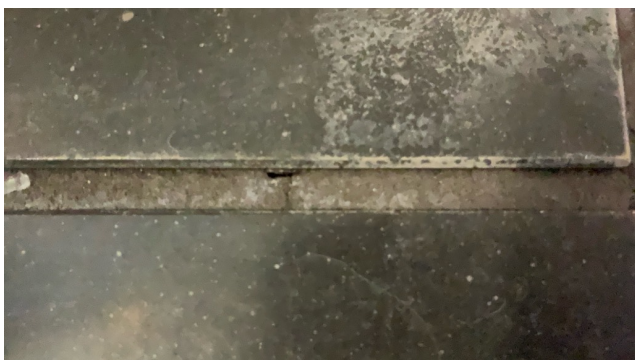
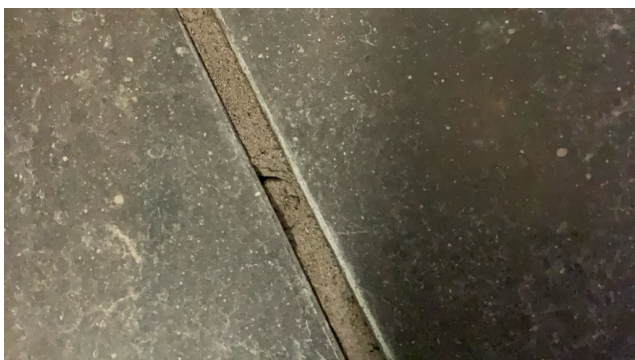
Eksempel på riss/sprekker i flisfuger i våtsone.

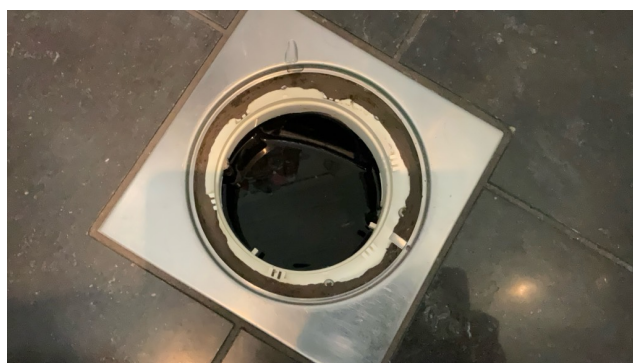
Plastsluk uten synlig mansjett under klemring.

- Det må innhentes dokumentasjon. Manglende membran/tettesjikt medfører risiko for lekkasjer og fukt i konstruksjonen.

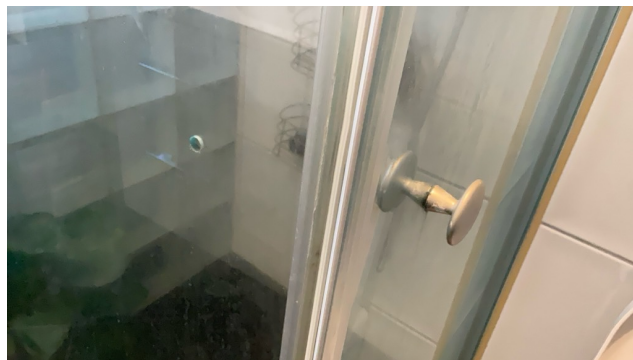
Knott på ene dusjvegg mangler.

Knott på dusjvegg bør monteres.

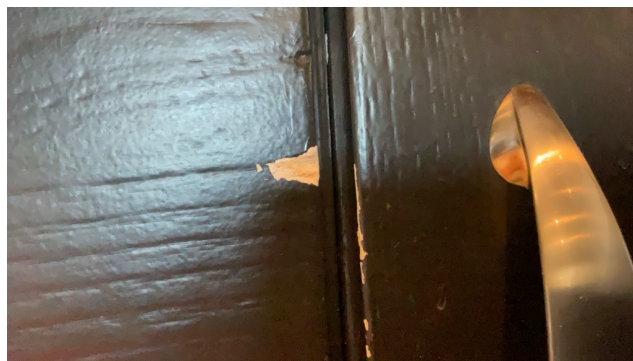
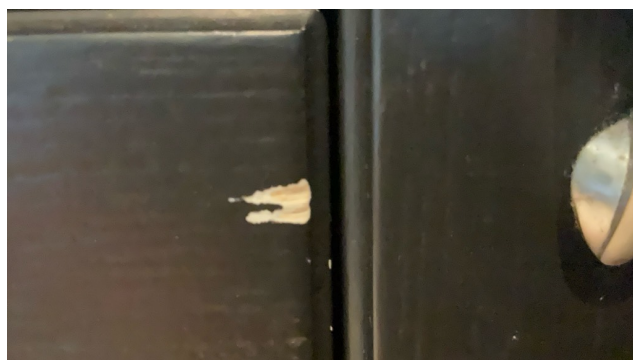
De er påvist enkelte skader/hakk på kjøkkenfronter. Ellers ser kjøkkenet helt og fint ut.

Eksempel på skader/hakk i kjøkkenfronter.

Skader/hakk bør utbedres. Eier informerte om at enkelte fleksible skader vil bli utbedret før salg.

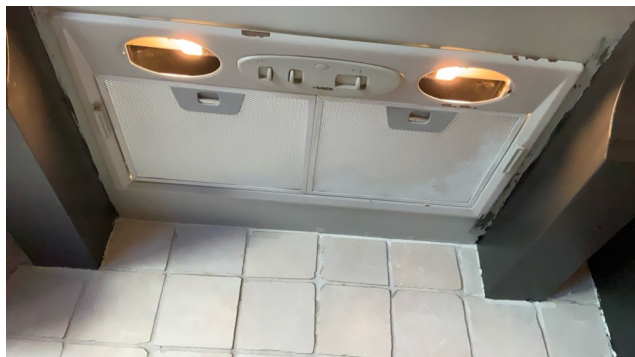
Det er kjøkkenventilator med avtrekk ut. Lampedeksker til ventilator mangler og bør monteres.

Eksempel på at lampedekslar mangler på ventilator.
