# Tilstandsrapport

Leilighet

Kringsjøveien 25, 5162

Oppdragsnr.: 15943-2444

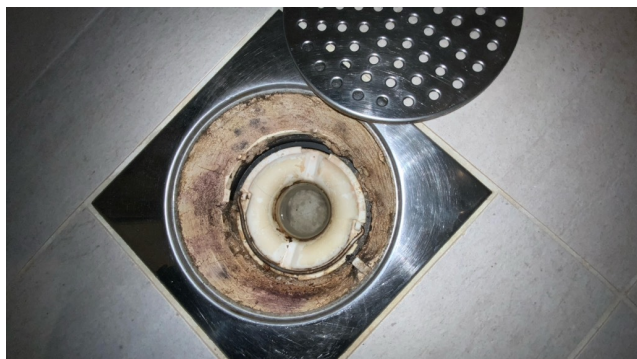
### TG 1 Sluk, membran og tettesjikt

Klemring og membran er synlig i plastsluk.

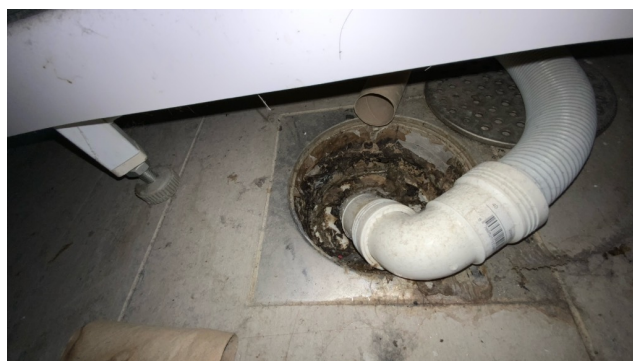
### ! TG 2 Sluk, membran og tettesjikt

Klemring og membran er ikke synlig i plastsluk.

Sluken er ikke rengjort på lenge.

Sluk må rengjøres og kontrolleres.

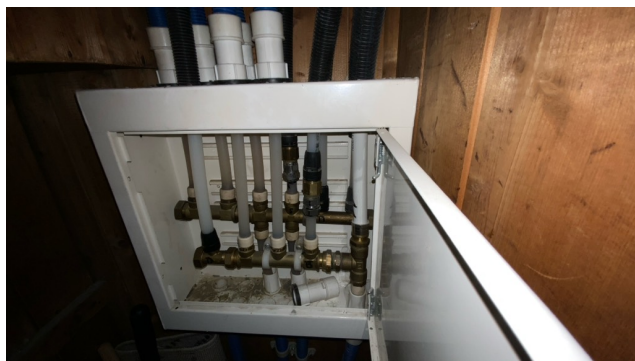
### ! TG 1 Vannledninger

Vannledninger av rør-i-rør-utførelse.

Det ble ikke registrert lekkasje i rørfordelerskap. Rørfordelerskapet bør kontrolleres regelmessig.
