# Holmenkollveien 93 A 0784 OSLO

## Tilstandsrapport Eierskifte

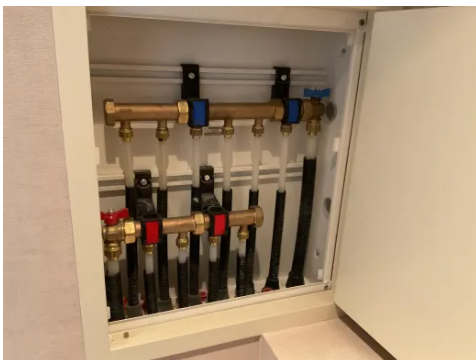
## 6.9 Vannledninger

Fordelerskap er plassert på toalettrom.

Stoppekraner er plassert i fordelerskapet og bak en luke i veggen i toalettrommet.

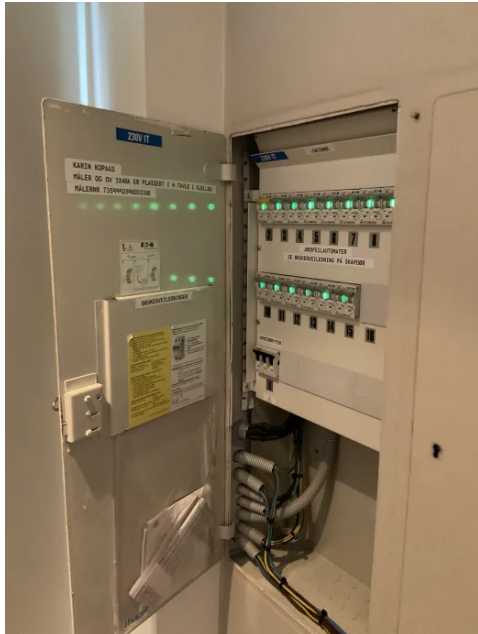
## 6.10 Elektrisk

Sikringsskapet er plassert i felles gang med automatsikringer.

Ja

TG 2 pga: Det er samsvarserklæring for arbeidene som er utført i 2019. Usikkert om det er utført arbeider tidligere. Det foreligger ikke samsvarserklæring for tidligere arbeider.
