# Slåttsvevegen 104 2412 SØRSKOGBYGDA

## Tilstandsrapport Eierskifte

Boligtype: Enebolig

Byggeår: 1955

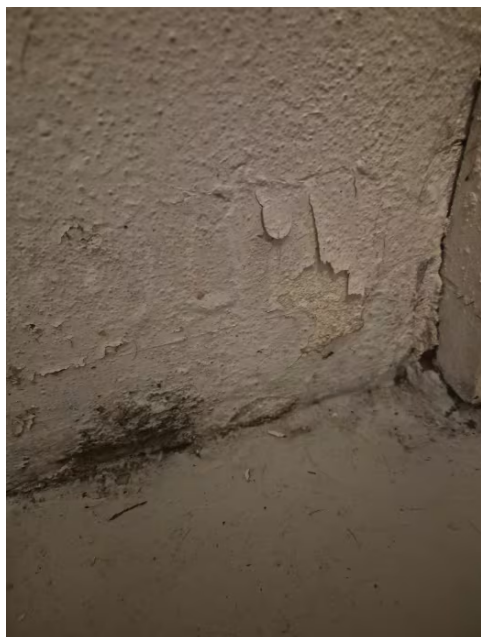
Viser eksempel av salt/kalutslag på innvendig vegger i kjeller.

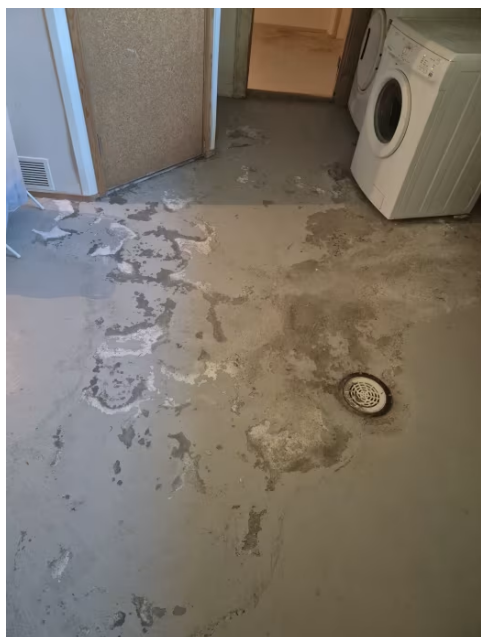
Viser eksempel av salt/kalutslag på gulv i kjeller.

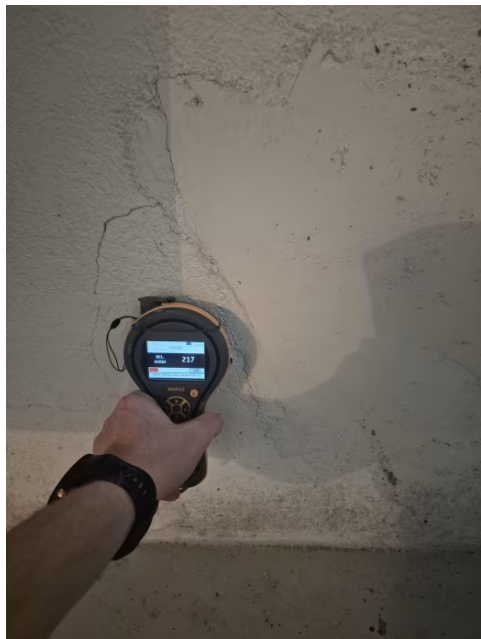
Det er foretatt kontroll med fuktindikator mot tilgjengelige murlater/ gulv på grunn. Undersøkelsen viser indikasjoner på fukt i kjellergulv og nedre del av grunnmur. Boligen er oppført på et tidspunkt hvor det ikke ble benyttet fuksikring under kjellergulv og fundamenter på samme måte som i dag. Det vil derfor være påregnelig at konstruksjoner mot grunn trekker fukt og får forhøyede fuktverdier.

Viser indikasjoner på fukt i kjellergulv og nedre del av grunnmur med bruk av fuktmåler.

Kjeller bør holdes under observasjon. Lagring av varer bør unngås og god utlufting ivaretas.

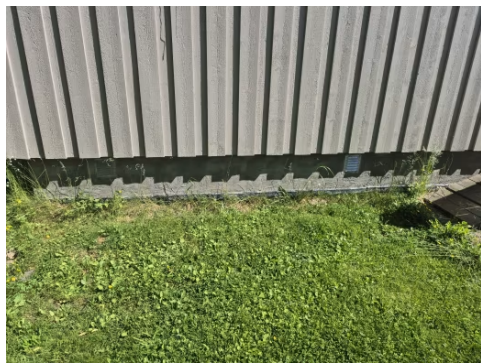
Viser etablert grunnmursplast og topplist, grunnmursplast og topplist bør være etablert over terrengnivå.

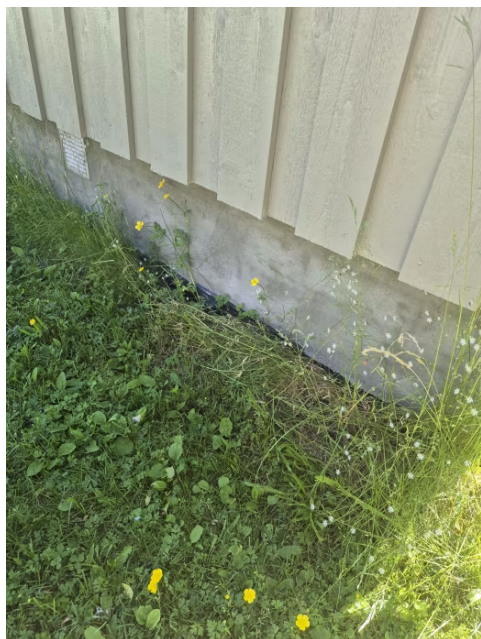
Viser etablert grunnmursplast og topplist, grunnmursplast og topplist bør være etablert over terrengnivå.

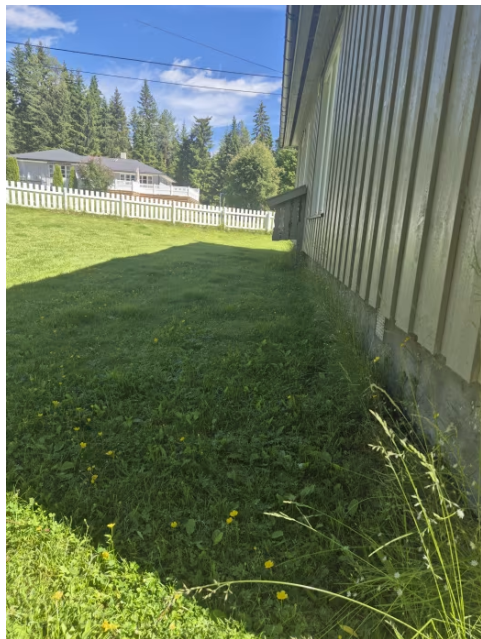
Det er fall på terrenget inn mot grunnmuren. Terreng som heller inn mot huset fører til at både regnvann og smeltevann samler seg ved grunnmuren, og dette øker risikoen for fuktinntrengning.

Viser område med fall på terreng mot grunnmur.

Terreng må ha fall fra grunnmuren for å sikre god avrenning av overflatevann. Eventuelt må det utføres drenerende tiltak i terrenget for å lede overflatevann vekk fra boligen. Ideelt bør det i en avstand på 3 meter være god helling vekk fra husets grunnmur med fall på (1:50).

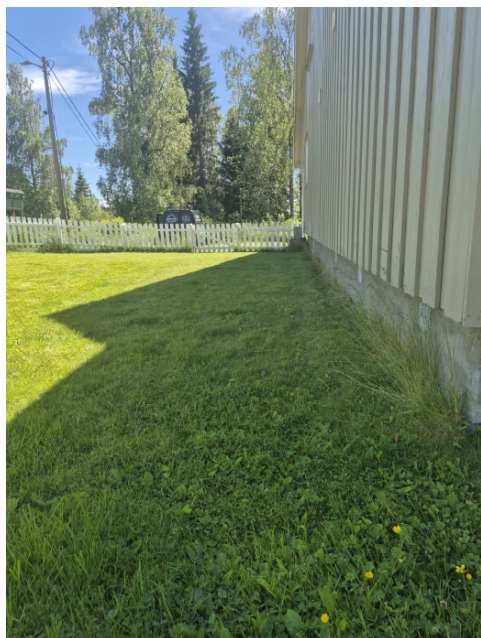
Viser område med fall på terreng mot grunnmur.

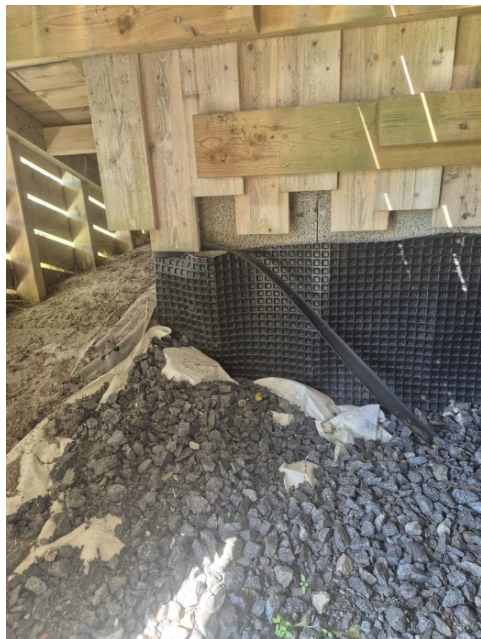
Viser område med manglende topplist.

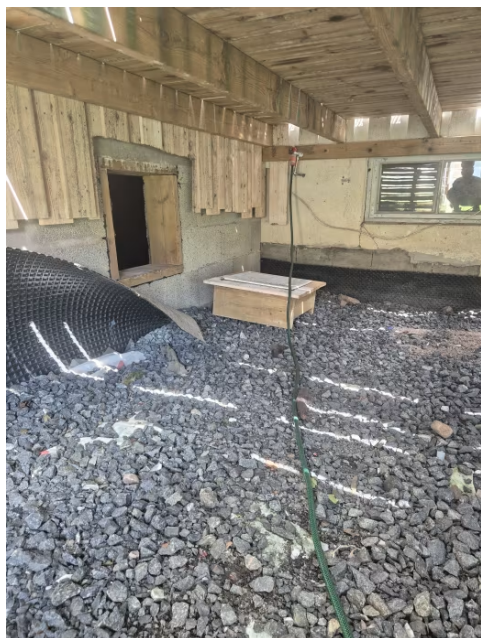
Viser område med manglende topplist.

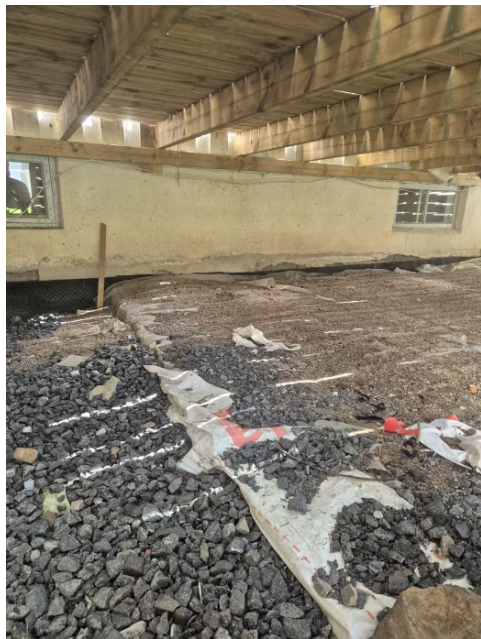
Viser område med manglende topplst.

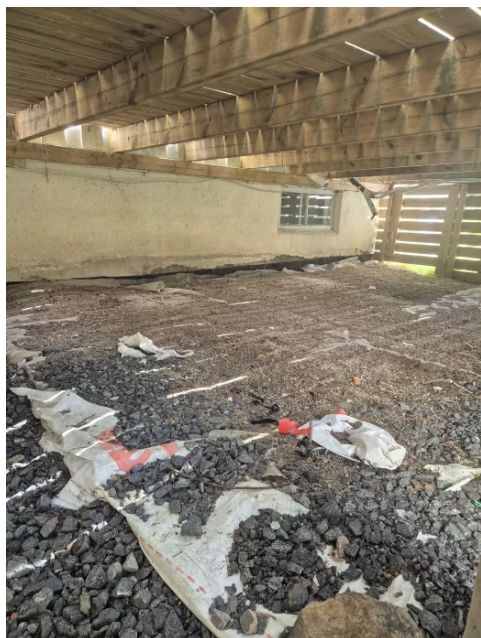
Viser område med fall på terreng mot grunnmur.

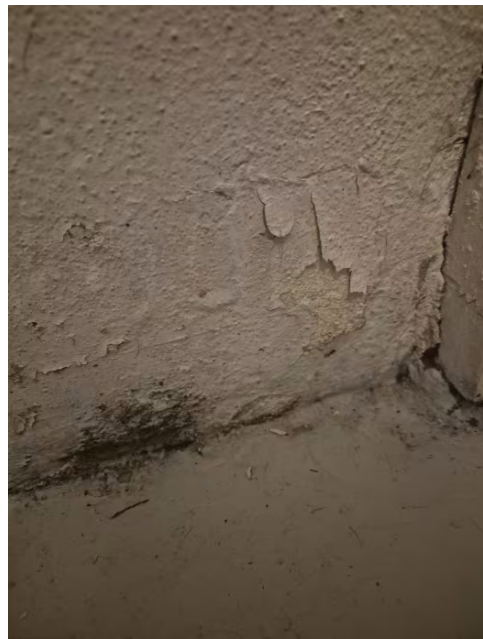
Viser eksempel av område i kjeller med sultfatskade (salt/kalkutslag).

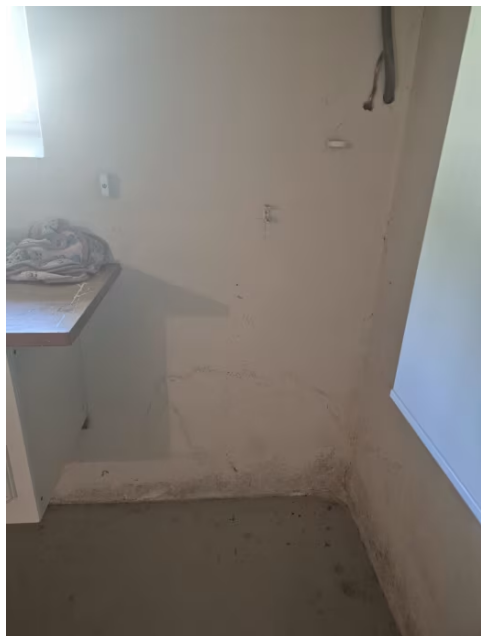
Viser riss/ sprekker i grunnmuren.

Det registreres riss/ sprekker i grunnmuren.

For å hindre fuktinntrekk/frostspreng, anbefales en gjenpussing.

Løpende observasjoner anbefales for å bekrefte eller avkrefte en negativ utvikling.

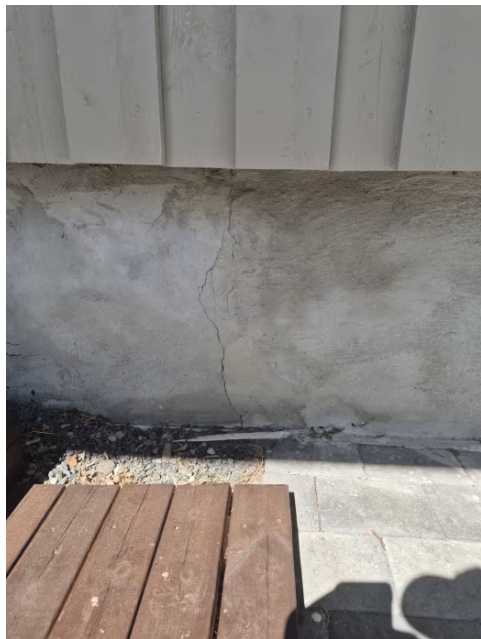
Viser riss/ sprekker i grunnmuren

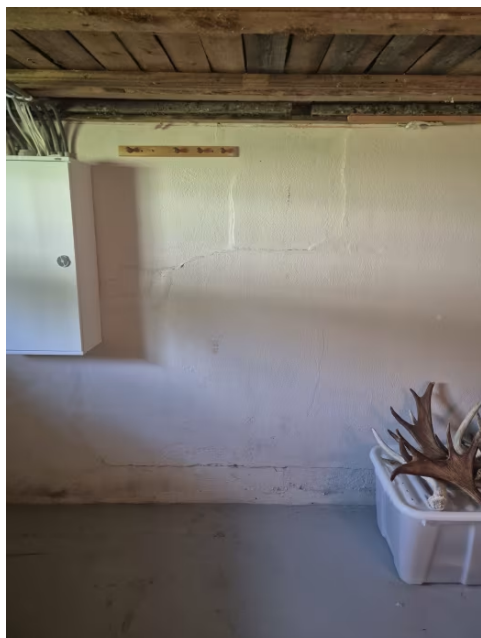
Viser riss/ sprekker i grunnmuren.

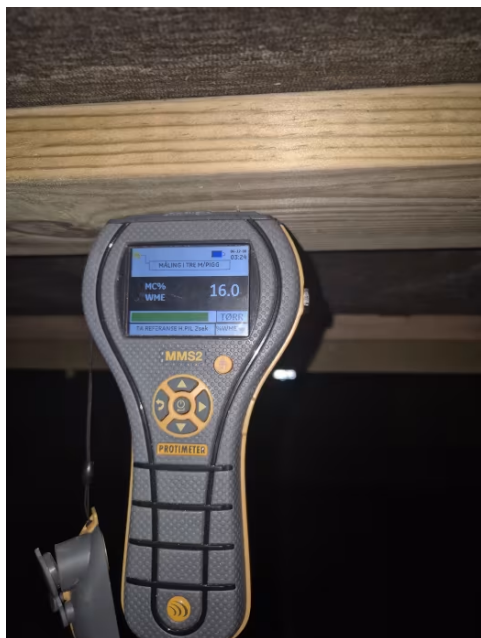
Viser fuktmåling i treverk, måling viser 16,0 %.

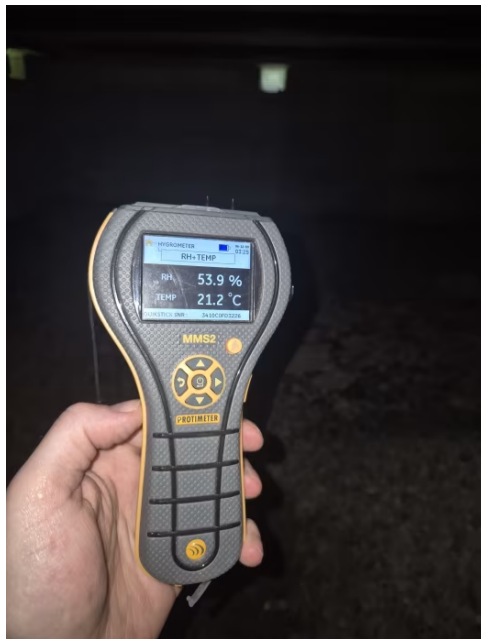
Vise måling av relativ fuktighet (RF) i kryprommet, måling viser 53,9 %.

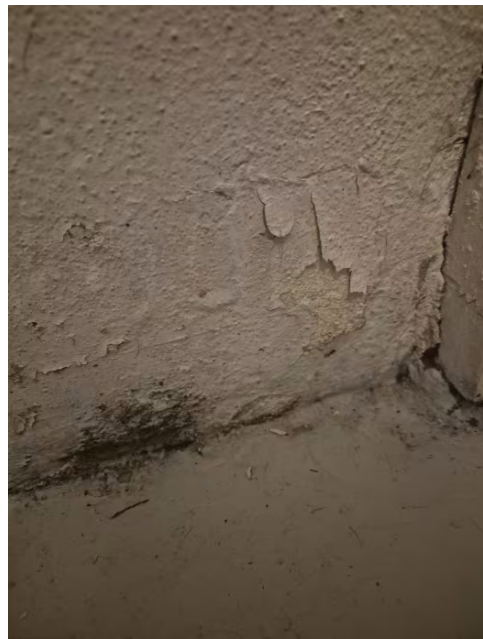
Viser ekspempel av område med mineralutslag (salt/kalkutsalg).

Det registreres mineralutslag (salt/kalkutsalg) i overflater, som indikerer at det er en fuktgjennomgang i grunnmur. Dette er ikke uvanlig for for boligen fra denne tidsperioden da kjellergulv og fundamenter ligger etablert uten spesiell fuktsikring mot grunnmasser.

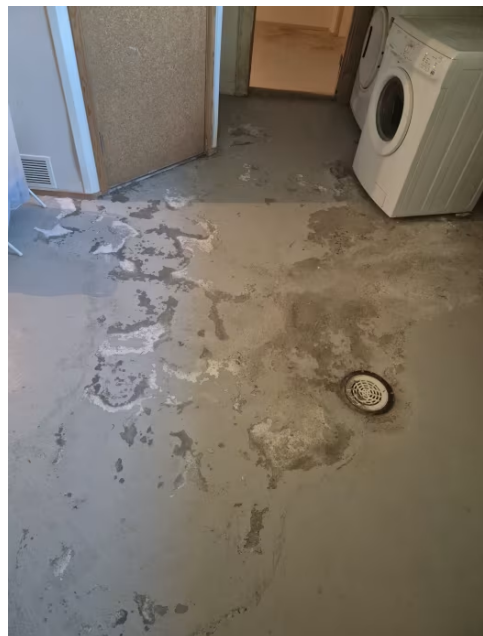
Viser ekspempel av område med mineralutslag (salt/kalkutsalg).

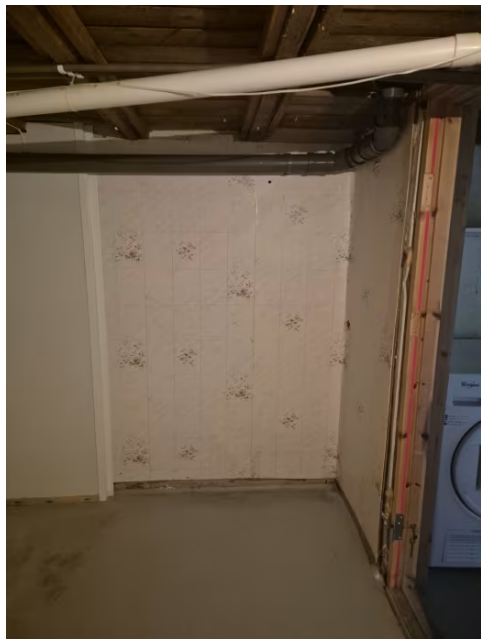
Viser område med organiske materialer.

Kjelleren egner seg ikke for innredning med organiske materialer, og bør kun benyttes med fritt eksponerte murflater, for å ivareta best mulig vilkår for uttørring. Innredning/bruksendring av kjellere er ikke å anbefale uten oppgradering av drenering og utvendig fuktsikring kombinert med isolering av grunnmuren på utsiden.

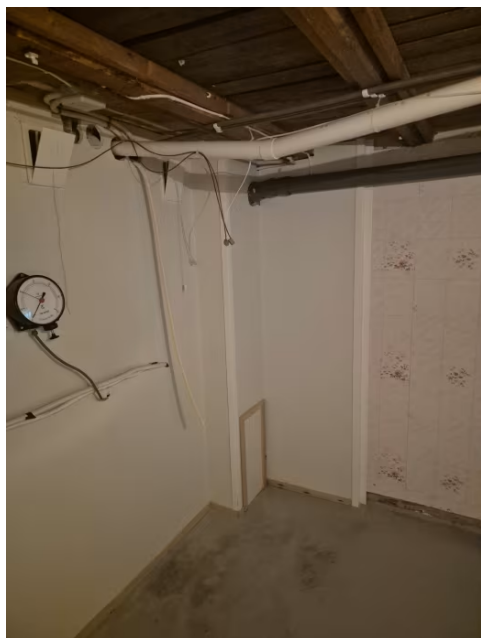
Viser område med organiske materialer.

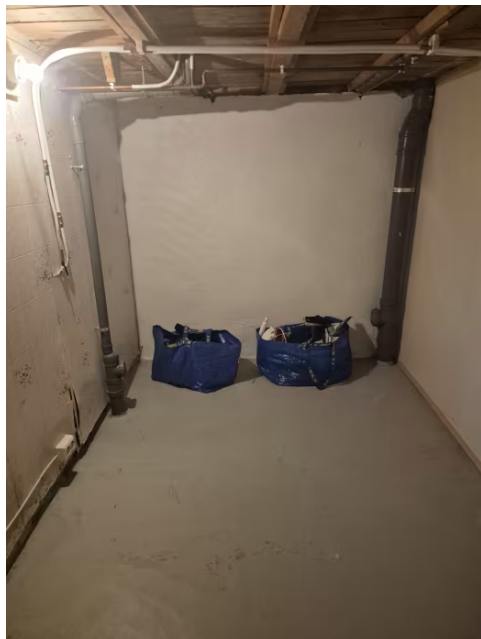
Viser område med organiske materialer.

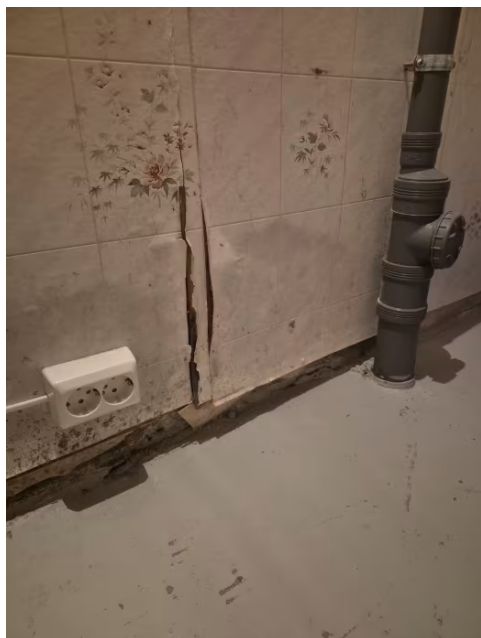
Viser område med skade i vegg.

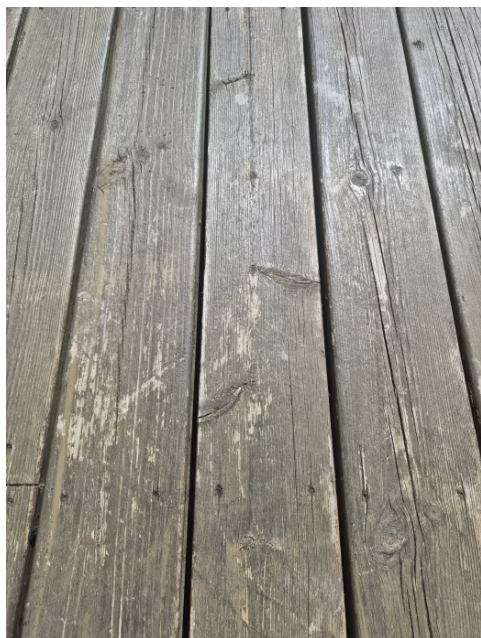
Viser terrassegulv med behov for overflatebehandling.

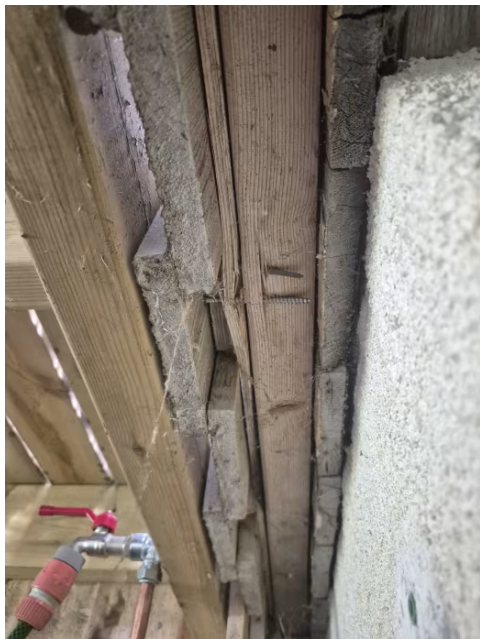
Viser innfesting av konstruksjon (kantbjelke), kun skrudd i panel.

Utbedring av ovennevnte forhold må påregnes.

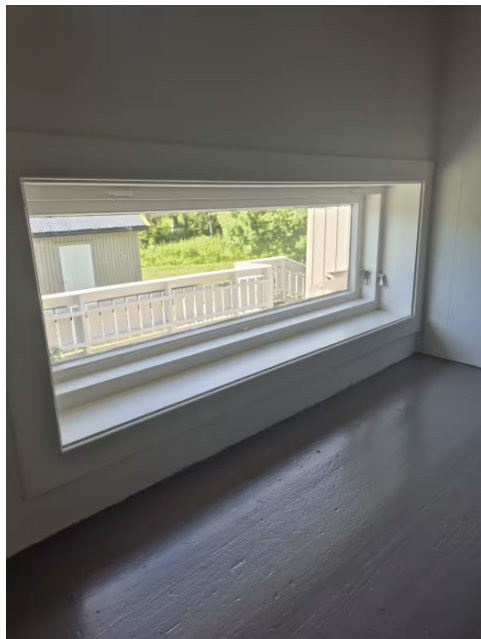
Viser varevindu i trapp 2. etasje med manglende innervindu.

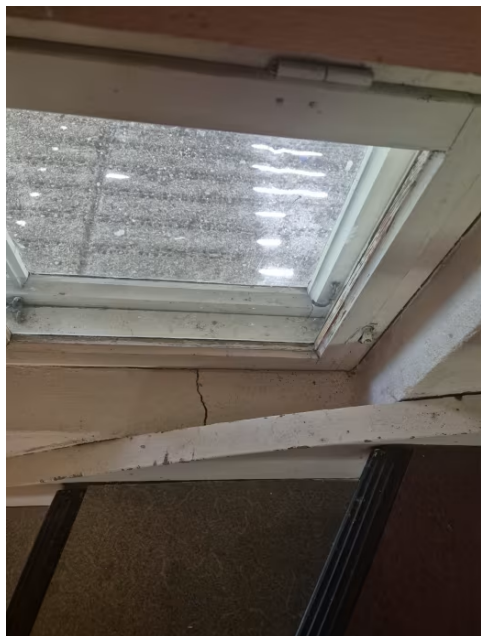
Viser varevindu i trapp kjeller med bruksslitasje på ramme og karm.

Overflatebehandlinger må påregnes.

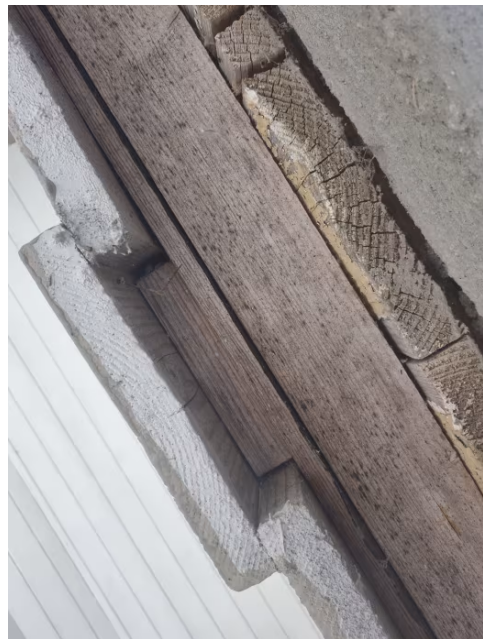
Viser eksempel av manglende lufting av kledning.

Det registreres manglende/dårlig lufting bak kledningen. Manglende eller dårlig lufting av kledning kan medføre fuktskader i veggen på grunn av sen uttørring av fukt i veggen som kan oppstå på grunn av inndriv av nedbør og kondensering.

Utbedring av ovennevnte forhold må påregnes.

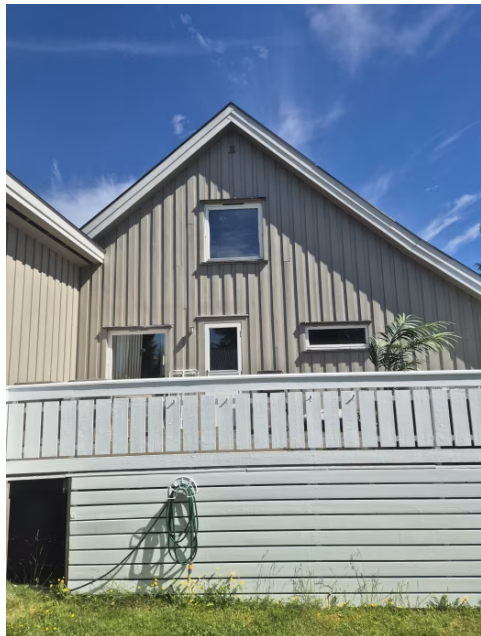
Viser eksempel av område med mange endeskjøter på kledning.

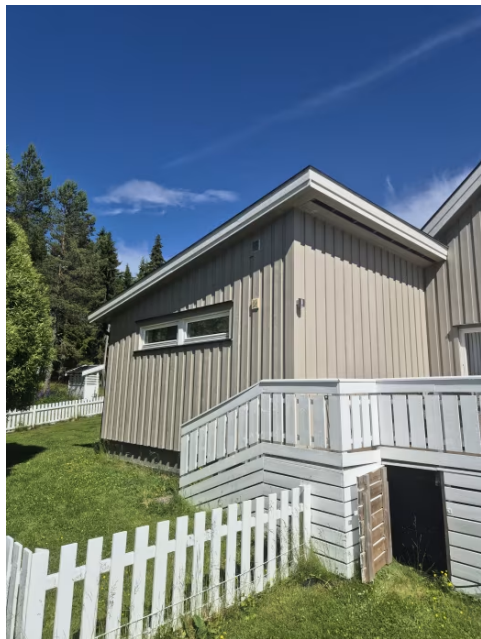
Viser raftekasse og vindskier med manglende overflatebehandling.

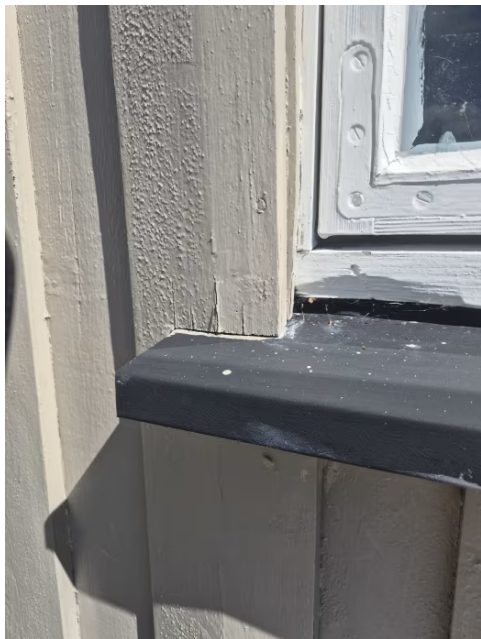
Panel er avsluttet nærmere beslag/vannbrett enn hva som er anbefalt. Det anbefales at kledningen avsluttes 8-10 mm over beslag/ vannbrett. Kort avstand kombinert med umalt endaved fungerer som sugerør og trekker fukt opp i treverket, resultatet blir oppsprekking og råte.

Viser eksempel på kort avstand mellom kledning og vannbrett.

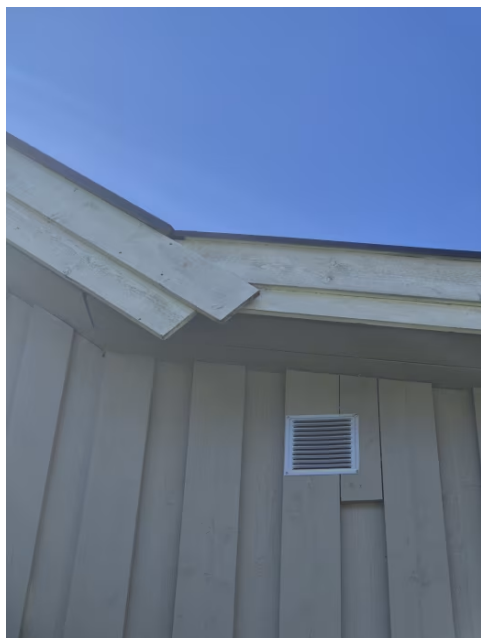
Viser eksempel på utførelse vindskier og planke bak lufteventil.

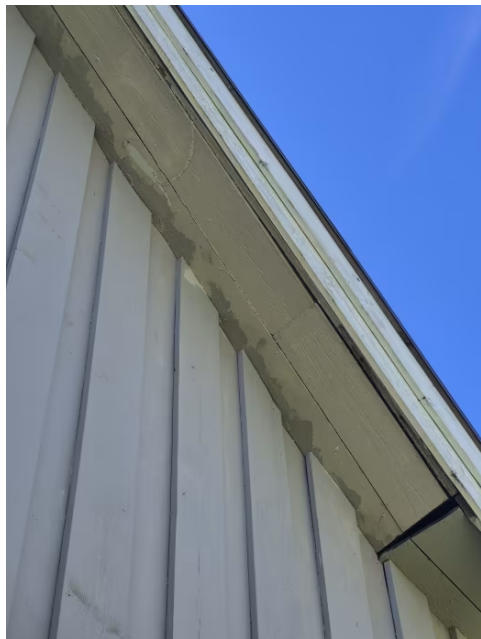
Viser gesimskasse og vindskier med manglende overflatebehandling.

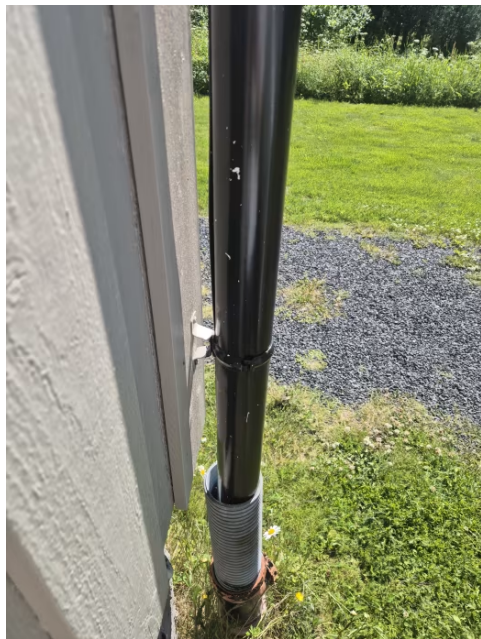
Viser nedløpsrør med buling/skade.

| Det ble registrert buling/skade i nedløpsrør som er et symptom på frostspreng. | |

| Utbedring av skade i nedløpsrør må påregnes. | |

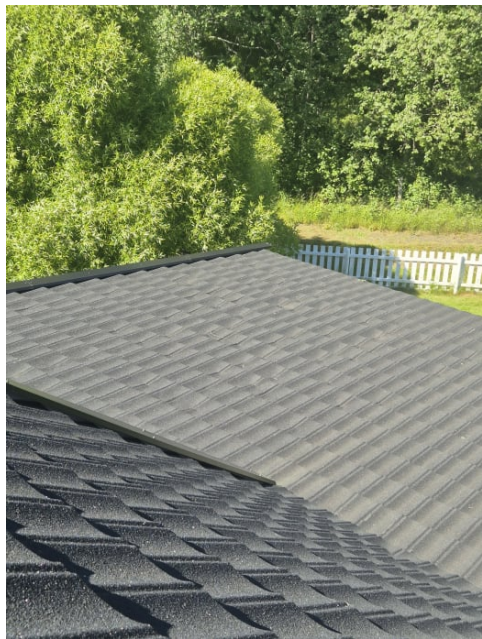
Viser område med bulker i takplater.

Utbedring/utskifting av metallplater anbefales for å unngå lekkasjer og skader.

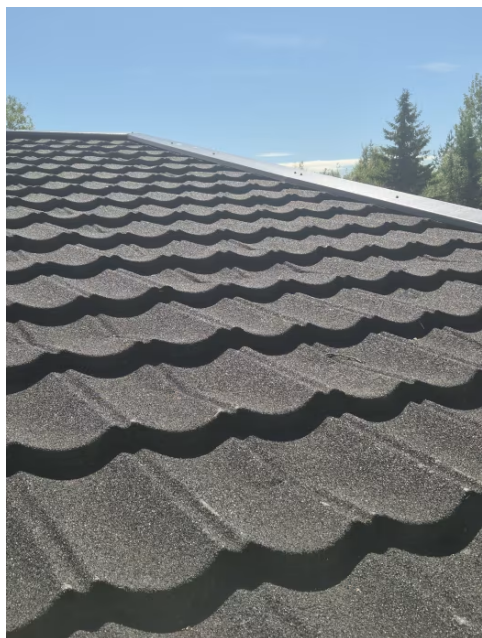
Viser område med bulker i takplater.

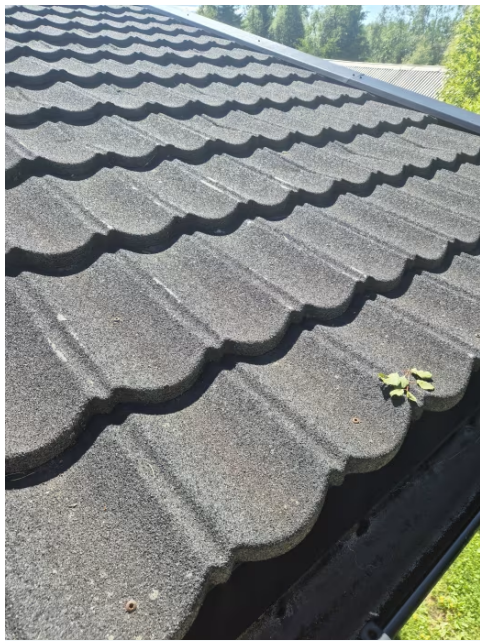
Det registreres synlige skruer på topp av takplatene, dette er ikke iht monteringsanvisning.

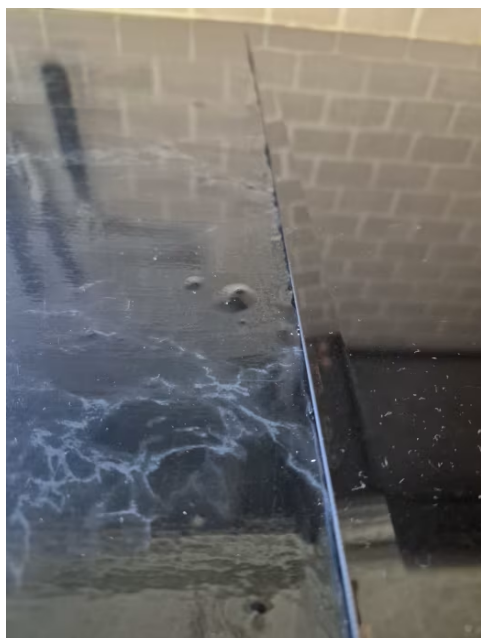
Viser eksempel av blemmer på foliert benkeplate.

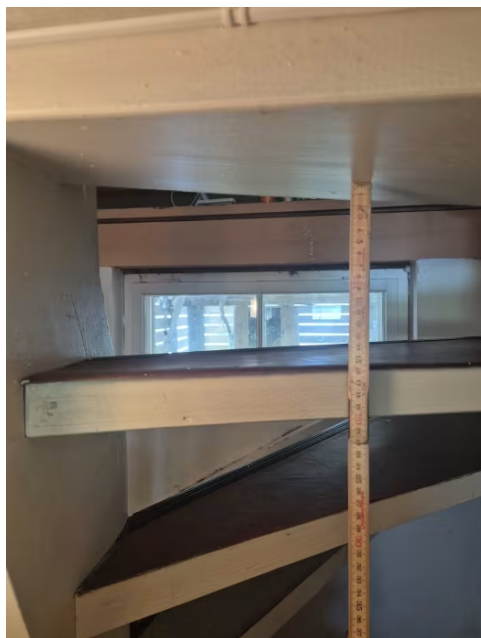
Viser åpninger mellom trinn.

Trappene er ikke i henhold til forskriftskrav, tiltak må vurderes av eier med tanke på personsikkerhet.

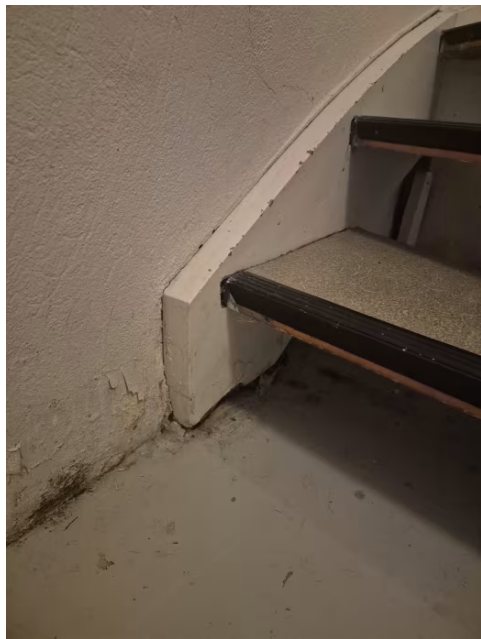
Viser skader i nedre del av kjellertrapp pga fuktopptrekk fra kjellergulv/grunnmur.

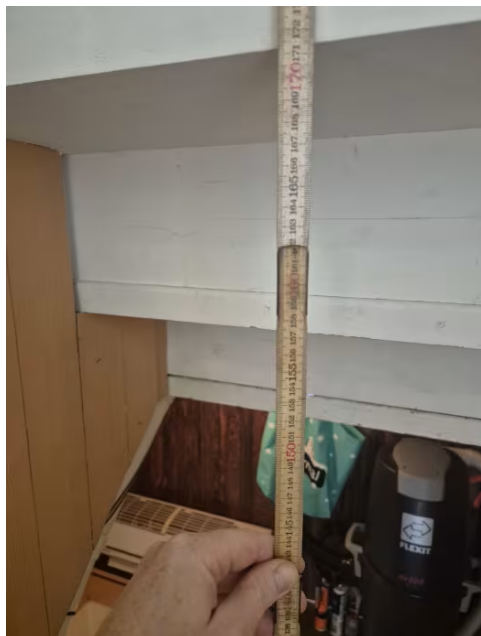
Viser målt frihøyde trapp kjeller.

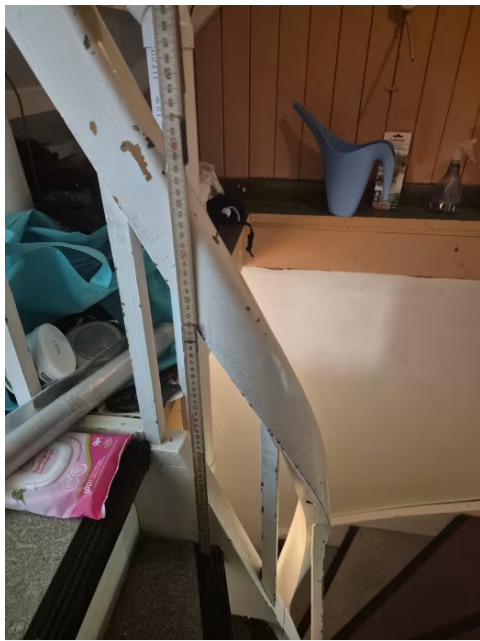
Viser målt rekkverkshøyde trapp kjeller.

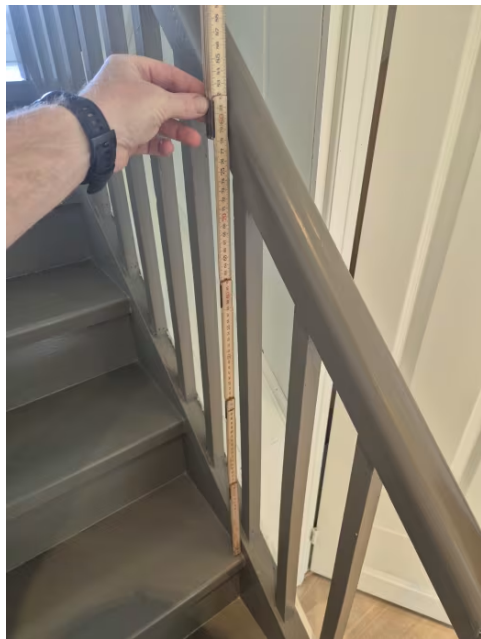
Viser målt rekkverkshøyde trapp 2. etasje.

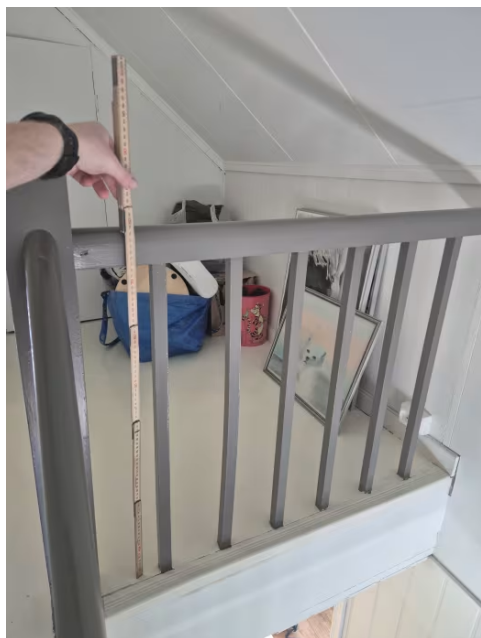
Viser målt rekkverkshøyde trapp 2. etasje.

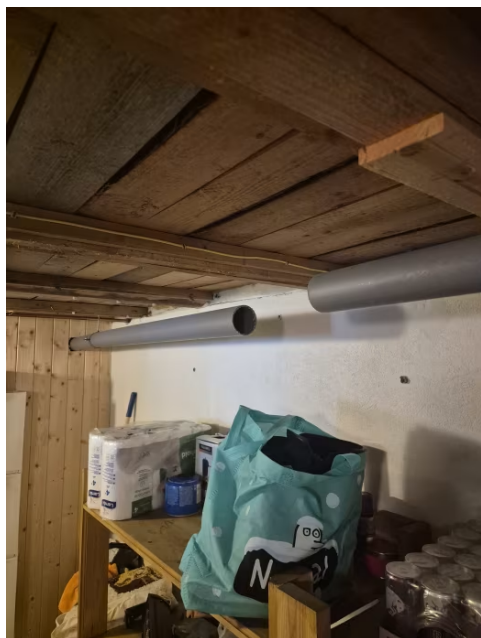
Viser område hvor avløpsrør er kappet.

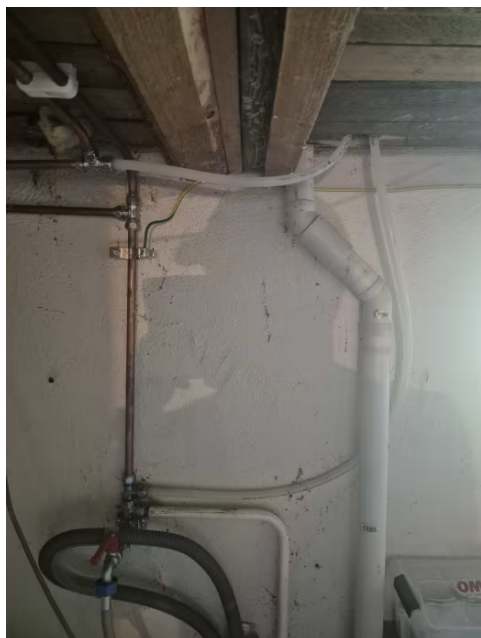
Viser eksempel av utførselen vannrør og ufagmessig utførelse.

| <p>Ved eventuelle oppgraderinger av våtrom/kjøkken vil det være hensiktsmessig å skifte vannrør.</p> <p>Vannrør må isoleres i kalde rom for å unngå frost og kondens.</p> <p>På generelt grunnlag anbefales regelmessig testing av hovedstoppekran for å kontrollere at den stenger ved en eventuell lekkasje.</p> | |

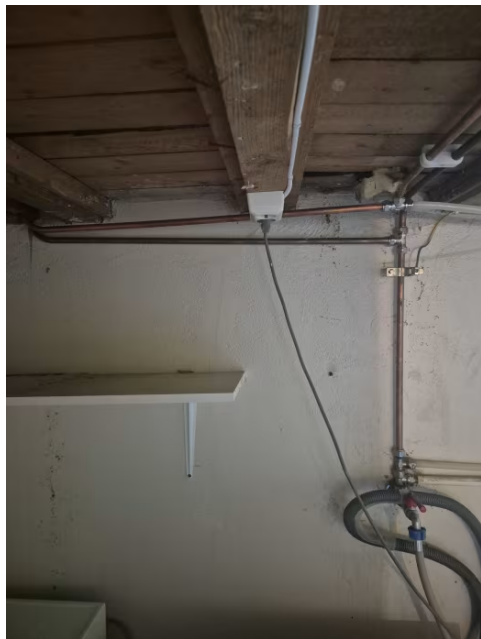
Viser eksempel av utførselen vannrør og ufagmessig utførelse.

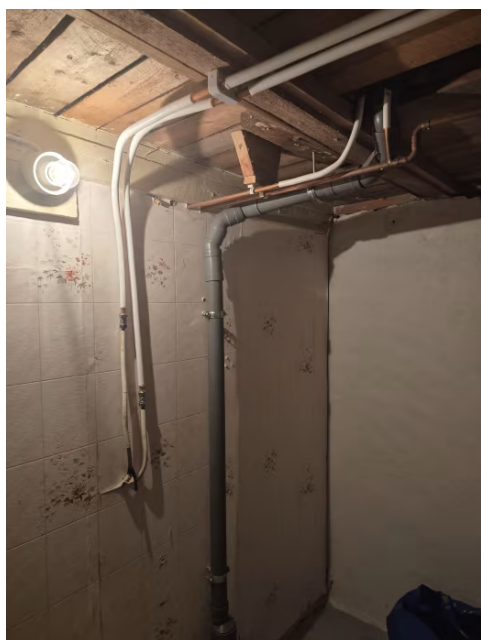
Viser eksempel av utførselen vannrør og ufagmessig utførelse.

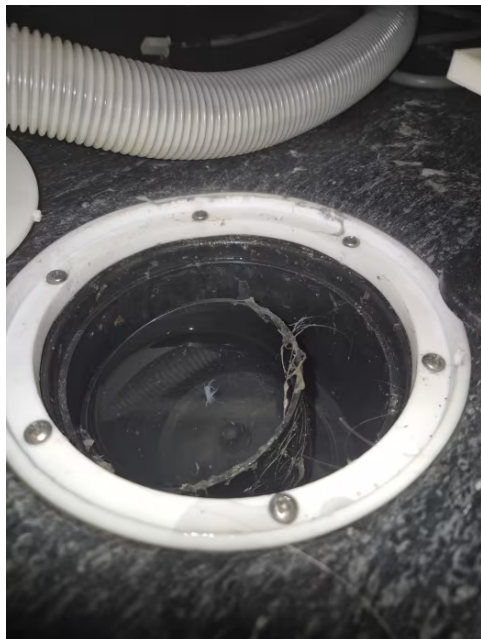
Viser bilde av fjernet vannlås, belegg ikke ført under klemring.
