Slåttsvevegen 104, 2412 SØRSKOGBYGDA

**Stor, koselig og solrik eiendom,  
beliggende i et landlig område  
med kort vei til butikk, barneskole  
og friluftsområder.**

**Salgsobjekt:** Enebolig  
**Eierform:** Eiet  
**Byggeår:** 1955  
**BRA-i/BRA Total** 154/195 kvm  
**Tomtstr.:** 4332.5 m<sup>2</sup>  
**Soverom:** 3  
**Antall rom:** 5  
**Gnr./bnr.** Gnr. 158, bnr. 228  
**Oppdragsnr.:** 1211250217

| Tilstandsrapport ..... | 38 |

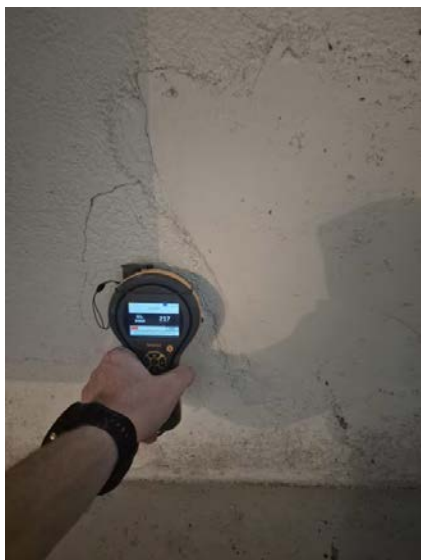
Det er foretatt kontroll med fuktindikator mot tilgjengelige murflater/ gulv på grunn. Undersøkelsen viser indikasjoner på fukt i kjellergulv og nedre del av grunnmur. Boligen er oppført på et tidspunkt hvor det ikke ble benyttet fuktsikring under kjellergulv og fundamenter på samme måte som i dag. Det vil derfor være påregnelig at konstruksjoner mot grunn trekker fukt og får forhøyede fuktverdier.

Viser indikasjoner på fukt i kjellergulv og nedre del av grunnmur med bruk av fuktmåler.

Kjeller bør holdes under observasjon. Lagring av varer bør unngås og god utlufting ivaretas.

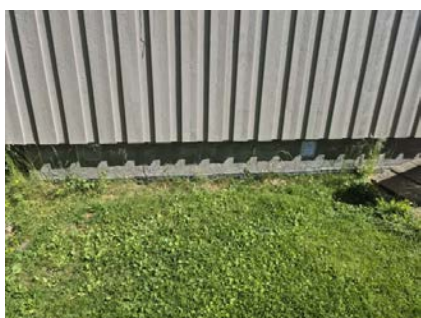
Viser etablert grunnmursplast og topplust, grunnmursplast og topplust bør være etablert over terrengnivå.

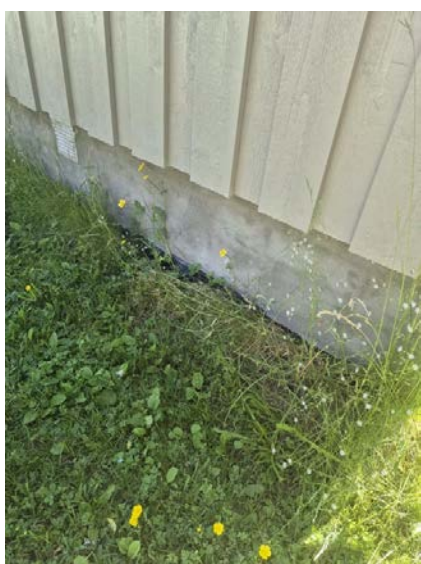
Viser etablert grunnmursplast og topplust, grunnmursplast og topplust bør være etablert over terrengnivå.

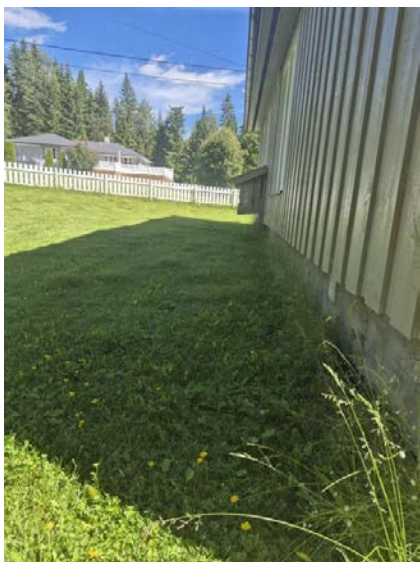
Det er fall på terrenget inn mot grunnmur. Terreng som heller inn mot huset fører til at både regnvann og smeltevann samler seg ved grunnmuren, og dette øker risikoen for fuktinntrengning.

Viser område med fall på terreng mot grunnmur.

Terrengtet må ha fall fra grunnmuren for å sikre god avrenning av overflatevann. Eventuelt må det utføres drenerende tiltak i terrenget for å lede overflatevann vekk fra boligen. Ideelt bør det i en avstand på 3 meter være god helling vekk fra husets grunnmur med fall på (1:50).

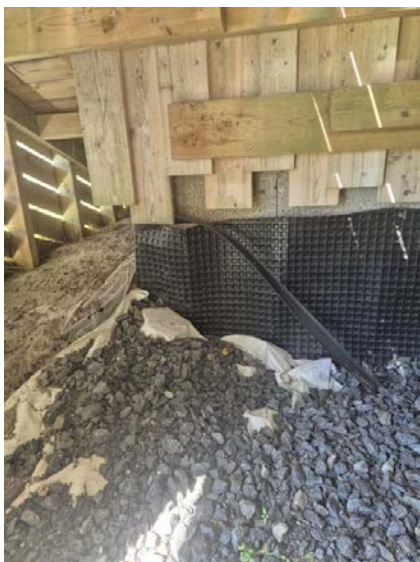
Viser område med manglende topplist.

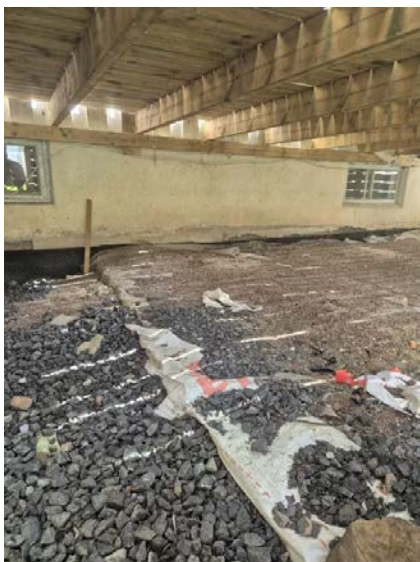
Viser område med manglende topplist.

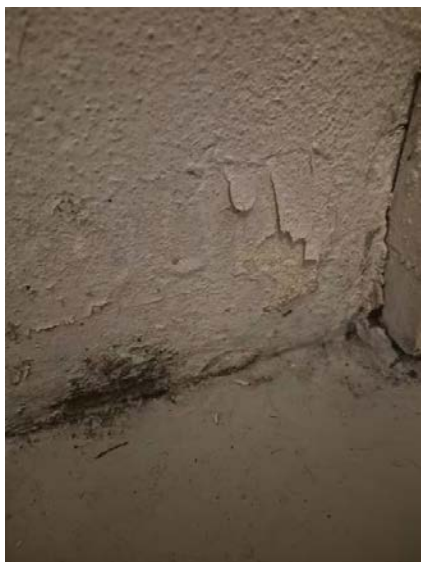
Det registreres mineralutslag (salt/kalkutslag) i overflater, som indikerer at det er en fuktgjennomgang i grunnmur. Dette er ikke uvanlig for boligen fra denne tidsperioden da kjellergulv og fundamenter ligger etablert uten spesiell fuktsikring mot grunnmasser.

Viser eksempel av område i kjeller med sulfatskade (salt/kalkutslag).

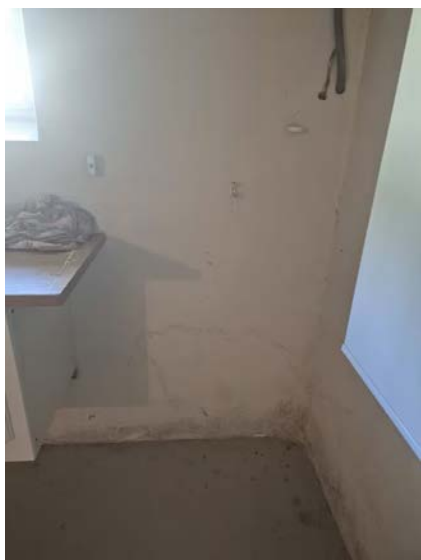
Det registreres riss/ sprekker i grunnmuren.

Viser riss/ sprekker i grunnmuren.

For å hindre fuktinntrekk/frostspreng, anbefales en gjenpussing.

Løpende observasjoner anbefales for å bekrefte eller avkrefte en negativ utvikling.

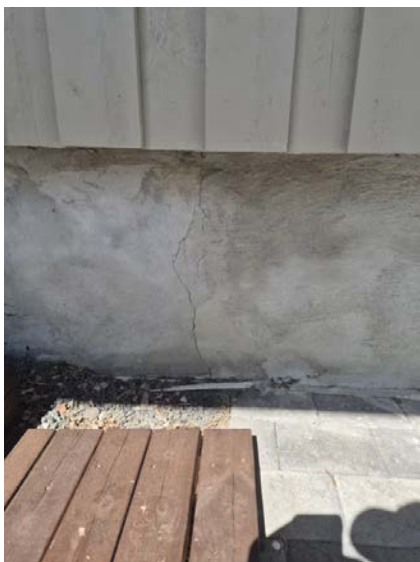
Viser riss/ sprekker i grunnmuren

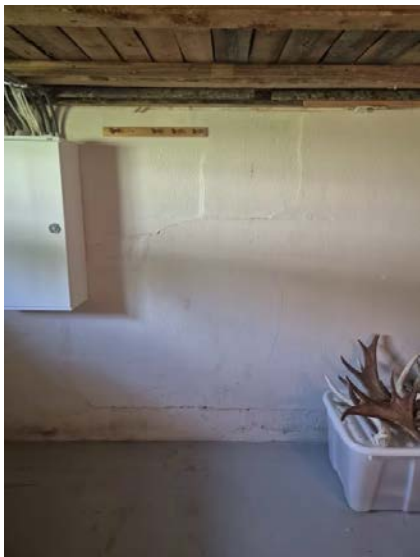
Viser riss/ sprekker i grunnmuren.

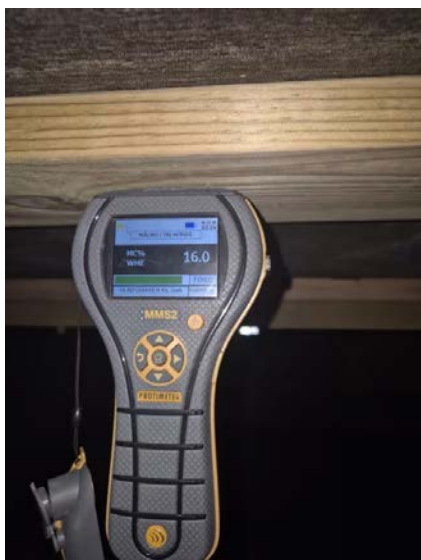
Viser fuktmåling i treverk, måling viser 16,0 %.

Det anbefales å etablere plast mot grunn, for å redusere luftfuktigheten i rommet.

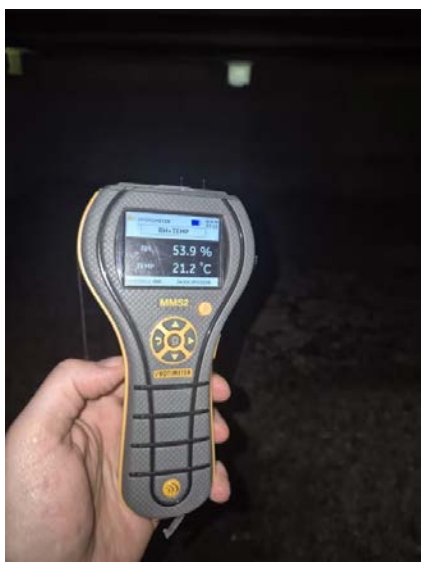
Vise måling av relativ fuktighet (RF) i kryprommet, måling viser 53,9 %.

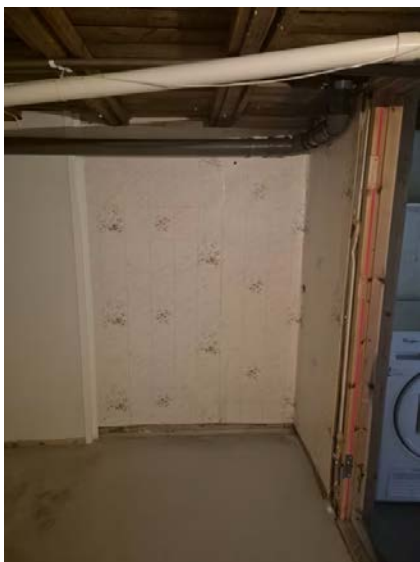
Viser område med organiske materialer.

| <p>Det anbefales at alt av organiske materialer i kjeller fjernes og bør kun benyttes med fritt eksponerte murflater, for å ivareta best mulig vilkår for uttørring.</p> | |

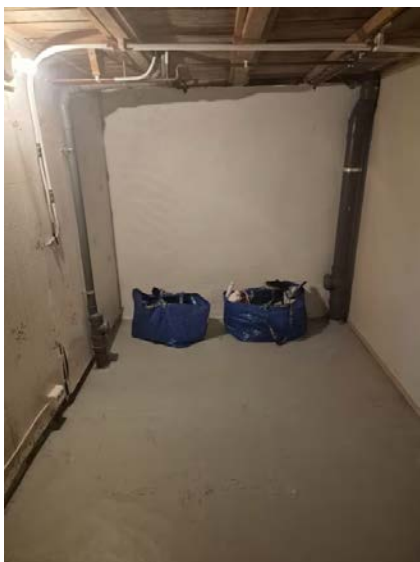
Viser område med organiske materialer.

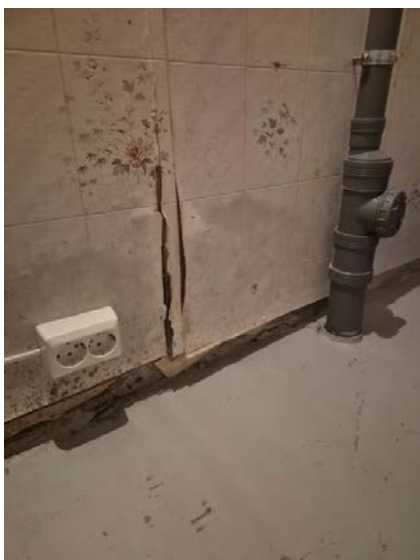
Det registreres synlige skader i vegger slik at hulltaking er ikke nødvendig

Viser område med skade i vegg.

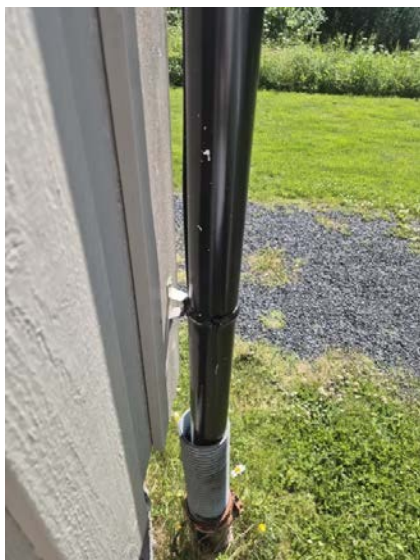
\*Renner og nedløp: Det ble registrert buling/skade i nedløpsrør som er et symptom på frostspreng.

Viser nedløpsrør med buling/skade.

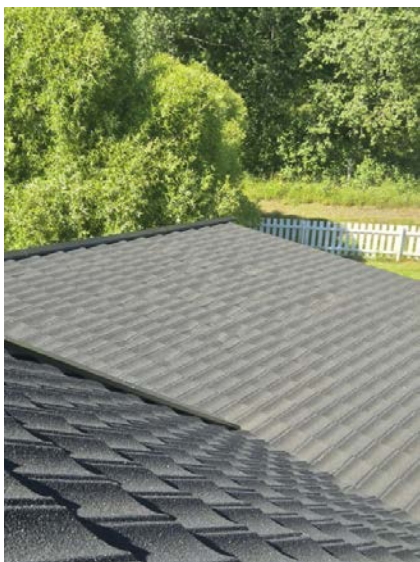
Viser område med bulker i takplater.

| Utbedring/utskifting av metallplater anbefales for å unngå lekkasjer og skader. | |

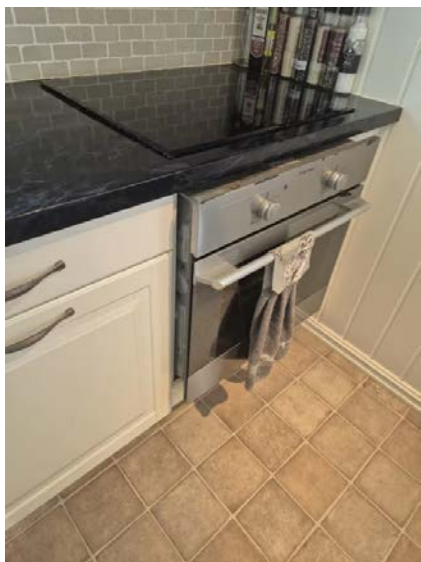
Viser stekovn som ikke er skrudd fast i innredning.

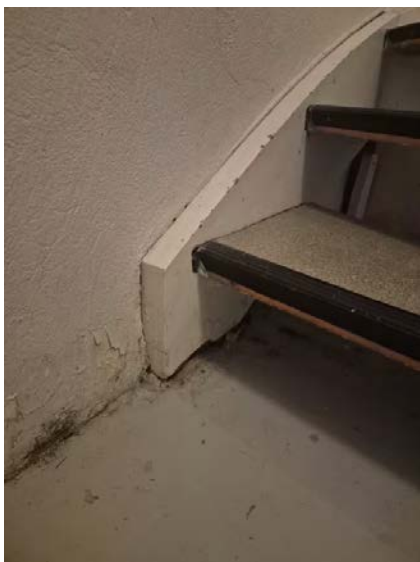
Det registreres skader i nedre del av kjellertrapp pga fuktopptrekk fra kjellergulv/grunnmur. Trapp 2. etasje: Rekkverket måles til ca. 80 cm og er mindre enn kravet på 90 cm. Trappen mangler håndløper langs veggen. Åpninger i rekkverket er over 10 cm.

Viser skader i nedre del av kjellertrapp pga fuktopptrekk fra kjellergulv/grunnmur.

Trappene er ikke i henhold til forskriftskrav, tiltak må vurderes av eier med tanke på personsikkerhet.

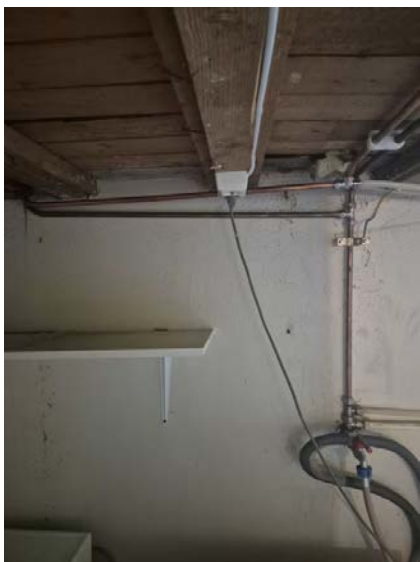
\*Vannledninger: Vannrør har nådd en alder hvor skader/lekkasjer kan oppstå. Vannrør er uisolerte, og det er fare for kondensering i kalde rom og ved mye bruk. Arbeid tilknyttet vannrør bærer preg av ufagmessig utførelse. Vannrør fra boligen og ut til offentlig tilkoblingspunkt (stikkledninger) ligger under bakken og er ikke vurdert.

Viser eksempel av utførselen vannrør og ufagmessig utførelse.

Vannrør må isoleres i kalde rom for å unngå frost og kondens.

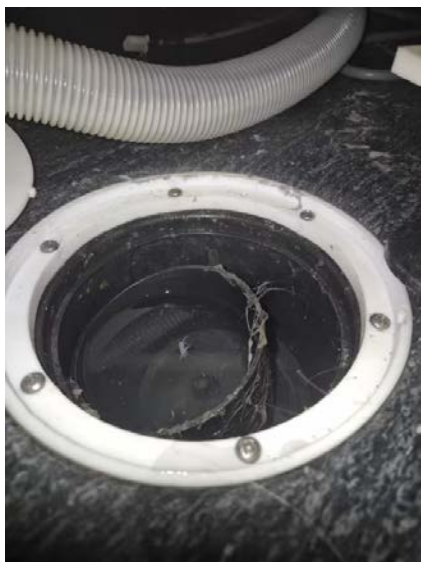
Viser bilde av fjernet vannlås, belegg ikke ført under klemring.
