Tilstandsrapport

Enebolig

Svandalsvegen 35, 4208 SAUDASJØEN

Befaringsdato: 03.09.2024

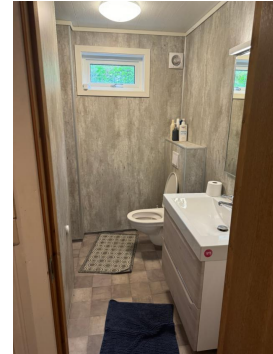
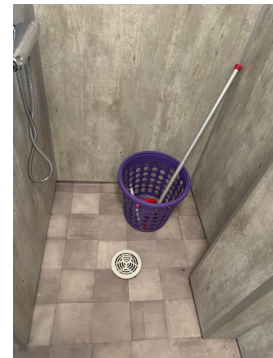
Nytt bad nede

Badet ble renoveret pga en forsikringssak vedr. lekkasje. Det ble ikke skiftet varmekabler.

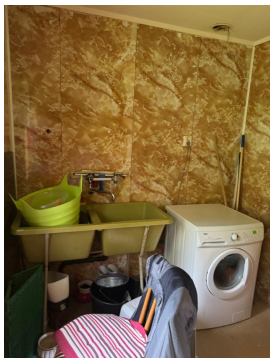
ETASJE > VASKEROM

Utført hulltaking og fuktmålinger viste bare tørre verdier

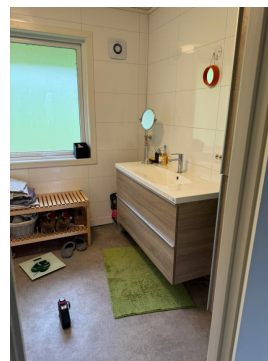
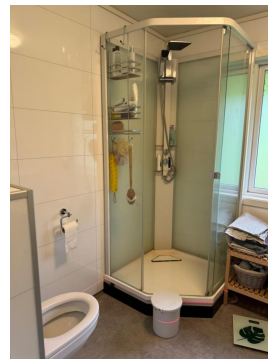
Nytt bad oppe

Hele badet ble renoverert av fagfolk i 2017 pga en forsikrings sak. Alt ble skiftet inkl. nye varmekabler.

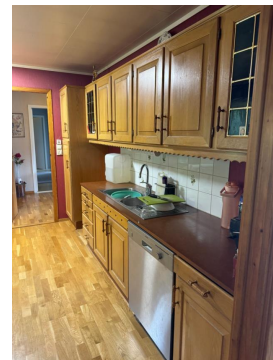
ETASJE > KJØKKEN

TG 2 Avtrekk
