# Tilstandsrapport

Andelsleilighet

Blåkklokkeveien 25 B, 1664 ROLVSØY

Befaringsdato: 14.07.2025

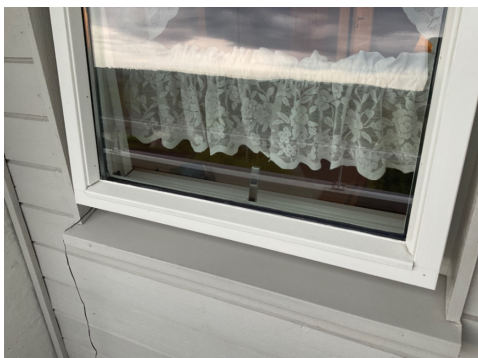
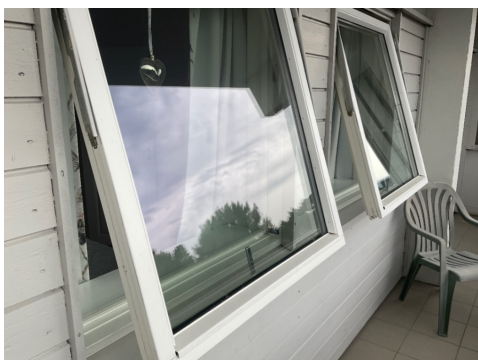
### ! TG 1 Vinduer

Vinduer med rammer og karmen i tre med isolerglass fra 1994.

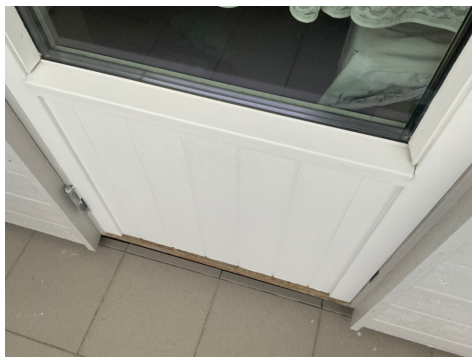
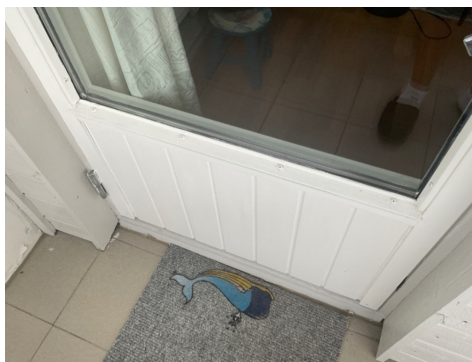
### ! TG 1 Dører

Ytterdør i tre. Brannklassifisert b-30 og lydklassifisert db35.

Balkongdører i tre med stort glassfelt med isolerglass fra antatt 1994 og nyere dato.

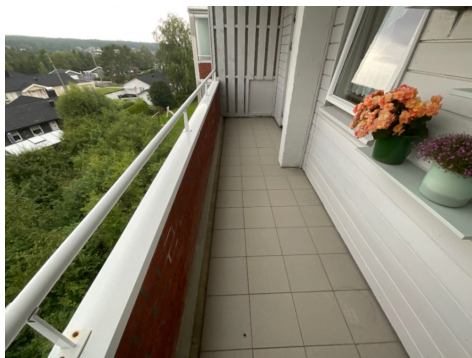
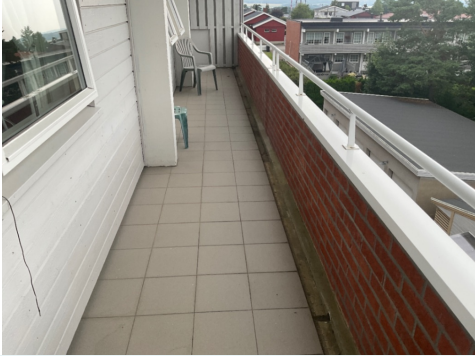
### ! TG 1 Balkonger, terrasser og rom under balkonger

Balkong med adkomst fra det ene soverommet på 14 kvm.

Innglasset balkong på 13 kvm. Arealet er en del av boligens bruksareal som BRA-B.

Fra innglasset balkong er det videre adkomst til balkong på 8 kvm.

Rekkverkshøyder er målt og er innenfor dagens krav.

Det noteres at det er enkelte pågående arbeider i regi av borettslaget vedrørende lekkasjer på balkonger. Konferer styret/borettslaget for ytterligere info. Påvirker ikke tilstandsgraden på aktuell bolig da dette er borettslaget sitt ansvar.

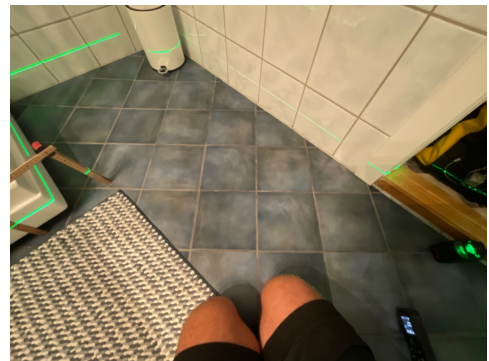
### ! TG 1 Overflater Gulv

Flislagt gulv med elektriske varmekabler. Det er oppbygget kant til dørterskel og ca. 25 mm fra topp membran til topp av slukrist.

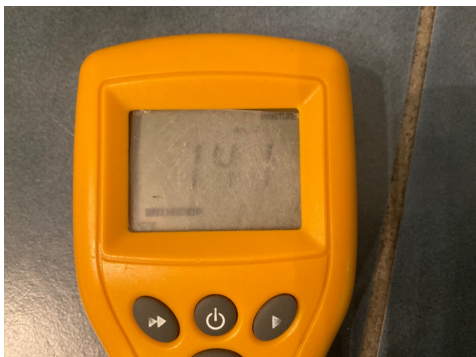
### ! TG 3 Sluk, membran og tettesjikt

Ikke eget sluk, avløpet er ført inn til kjøkken.

Fuktmåler viser normale verdier.

- Mer enn halvparten av forventet brukstid er passert på membranløsningen.
- Mer enn halvparten av forventet brukstid er passert på slukløsningen.
- Det er påvist andre avvik:

Rommet har ikke eget sluk og forskriften gir rommet TG3. For å lukke avviket må rommet rehabiliteres med tilhørende sluk. Det benyttes dog dusjkabinett som gjør at rommet får svært liten vannbelastning.

- Sluket må sjekkes og rengjøres jevnlig.
- Eldre sluk av plast er ofte utsatt for lekkasjer og særlig i overganger. Eventuelle lekkasjer kan medføre fuktskader på tiliggende konstruksjoner.
- Andre tiltak:
  - Overvåk tilstanden jevnlig. For å få tilstandsgrad 0 eller 1 må tettesjiktet skiftes ut, men tidspunktet for når dette er nødvendig er vanskelig å si noe om.
  - Det er viktig å merke seg at levetiden til en membran varierer basert på kvalitet, installasjon og bruk. Eldre membraner kan bli sprø og sprekke opp, noe som fører til at de mister sin vanntettende funksjon. Dette kan resultere i vannlekkasjer gjennom vegger og gulv og fuktskader.

**Kostnadsestimat:** 100 000 - 300 000

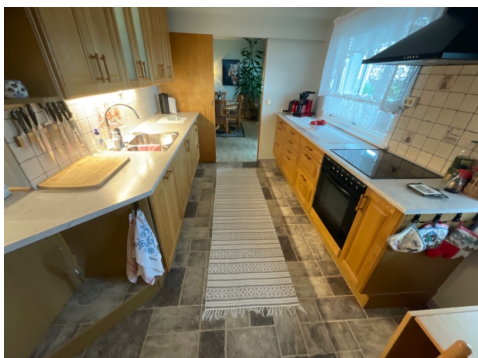
### ! TG 1 Overflater og innredning

Kjøkkeninnredning fra 2005.

Kjøkkenet har profilerte fronter og laminat benkeplate. Integrert komfyr, platetopp, kjøleskap, fryseskap og oppvaskmaskin.

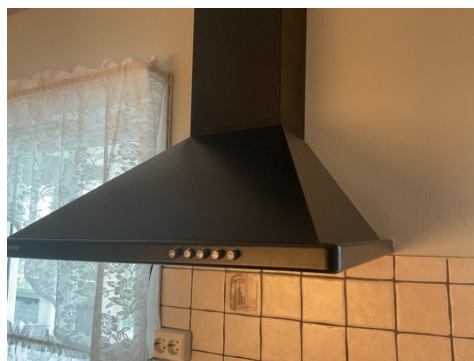
### ! TG 2 Avtrekk

Det er kjøkkenventilator med avtrekk ut.

- Det er påvist andre avvik:  
Høy alder på ventilator.

Ikke nødvendig med tiltak da den fungerer i dag, men grunnet alder kan skader plutselig oppstå.

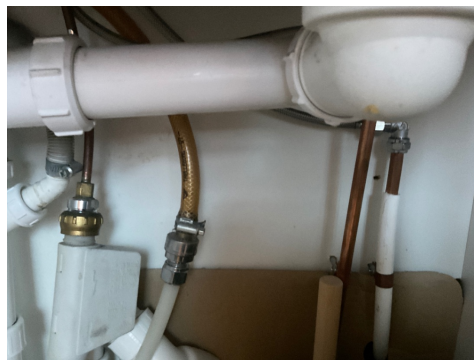
### ! TG 2 Vannledninger

Vannrør av kobber, flexislange og plastbelagt kobber,.

- Mer enn halvparten av forventet brukstid er passert på innvendige vannledninger.

- Det er ikke behov for utbedringstiltak siden anlegget fungerer i dag, men ut ifra alder kan skader plutselig oppstå på eldre anlegg.

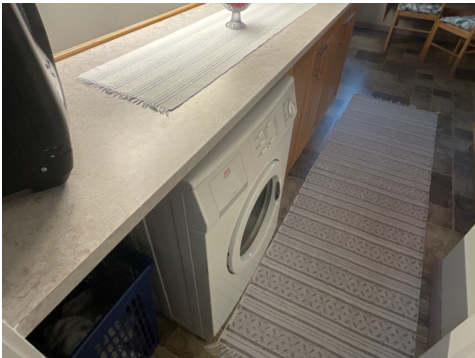
## ! TG 2 Andre VVS-installasjoner

Vaskemaskin er plassert på kjøkken (rom uten sluk).

- Det er påvist andre avvik:
- Det er ikke sluk i aktuelt rom.

Det bør monteres et vannstoppesystem som vil stoppe vanntilførselen ved en eventuell lekkasje.

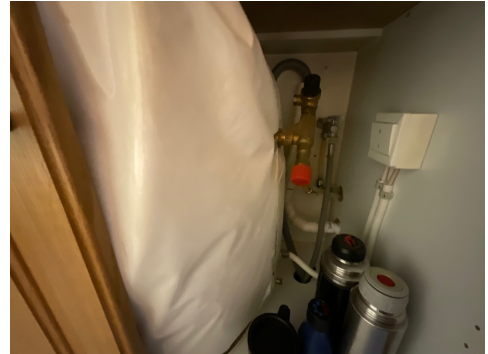
## ! TG 2 Varmtvannstank

Varmtvannsbereder på 120 liter fra 2005.  
Montert i benkeskap på kjøkken.

- Det er ikke påvist tilfredsstillende avrenning eller annen kompensierende løsning fra varmtvannstank.
- Det er ikke påvist tilfredsstillende el-tilkobling av varmtvannstank iht. gjeldende forskrift.
- Det er påvist at varmtvannstank er over 20 år

- Det er ikke behov for utbedringstiltak siden tanken fungerer i dag, men ut ifra alder kan skader plutselig oppstå på eldre tanker.
- Det bør etableres tilfredsstillende el-tilkobling etter gjeldende forskrift.
- Det bør etableres tilfredsstillende avrenning eller lekkasjesikring ved varmtvannstank.

Det bør monteres et vannstoppesystem som vil stoppe vanntilførselen ved en eventuell lekkasje.

Bereider skal etter dagens forskrifter være tilkoblet egen koblingsboks.  
Det var ikke et krav da den ble montert, men det anbefales at dette etableres.

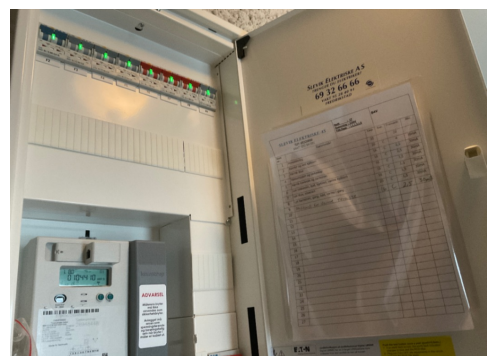
## ! TG 1 Elektrisk anlegg

Sikringsskap med automatsikringer.

Det har vært el-kontroll for ca. 10 år siden, avvik ble rettet.  
Ny innmat i sikringsskap i 2017.

Eier har ikke hatt noen problemer med det elektriske anlegget og det observeres ingen ufagmessige tilkoblinger m.m.  
Tilstanden vurderes normal.
