Tilstandsrapport

Boligbygg med flere boenheter

Erlends vei 15, 0669 OSLO

Befaringsdato: 20.01.2025

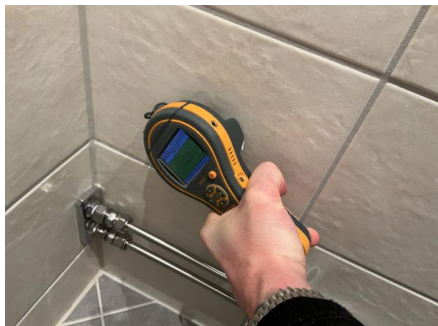
Hulltaking er ikke foretatt da det ikke er fysisk mulig pga tilliggende konstruksjoner. I dette tilfellet er våtsone bak dusjo tilstøtende toalettrom (overflater med flis som ikke gir mulighet for hulltaking) og naboleilighet/fellesareal. Fuktindikator er isteden benyttet og det er ikke påvist indikasjoner på fukt utover normale verdier.
