# Tilstandsrapport

Tomannsbolig

Furubakken 6, 6521 FREI

Befaringsdato: 29.04.2025

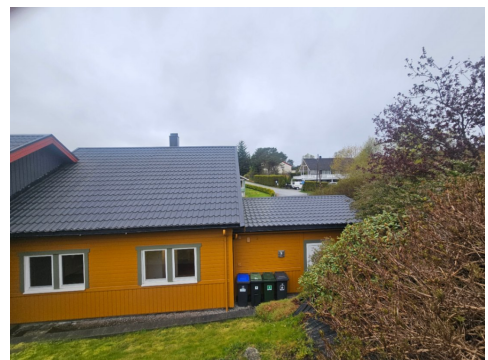
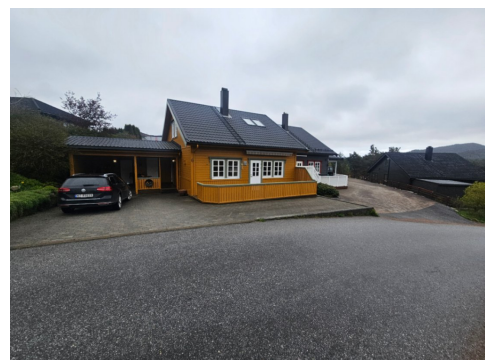
### ! TG 2 Veggkonstruksjon

Veggkonstruksjonen er av bindingsverk med liggende bordkledning samt brystningspaneler (stående kledning) ca. 1 meter fra bunnen av vegg. Konstruksjonen er kun besiktiget fra overflaten.

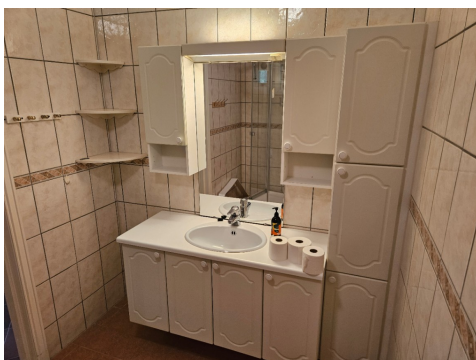
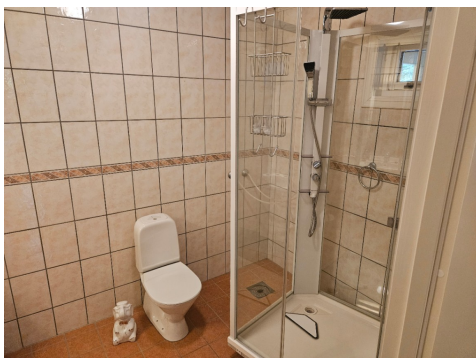
### ! TG 2 Overflater vegger og himling

- Det er påvist sprekker i fliser.
- Det er avvik:
- Det er montert vinduer eller dører i våtsonen.

Sprukket flis ved taket ved siden av innredningen. Silikonfuger sprekker opp og må byttes.

- Andre tiltak:
- Det må gjøres tiltak for å utbedre avviket.

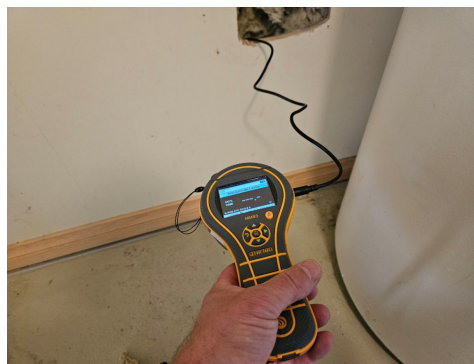
Fuktmåling er foretatt og ingen unormale forhold er avdekt. Hulltaking er en stikk kontroll ett sted. Kontrollen kan ikke utelate fuktskader andre steder i rommet.

Fuktmåling foretatt i åpning for inspeksjonsluke.

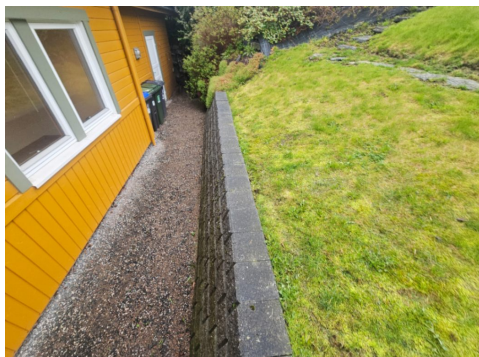
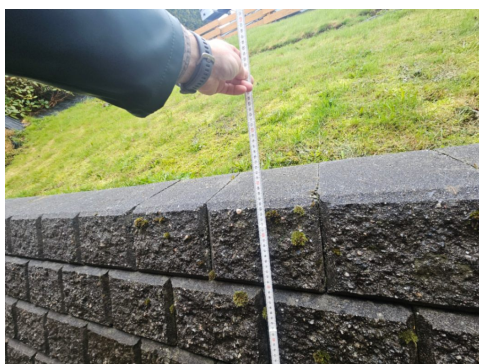
## ! TG 2 Terrengforhold

Boligen er plassert på Rensvik i Kristiansund. Tomten er opparbeidet med plen på baksiden og er belagt med belegningsstein og terrasser i forkant.
