Tilstandsrapport

Enebolig

Ringveien 7B , 1386 ASKER

Befaringsdato: 09.04.2026

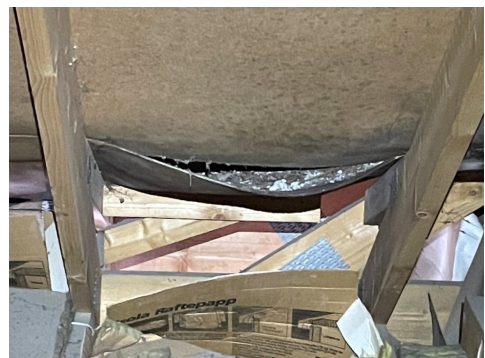
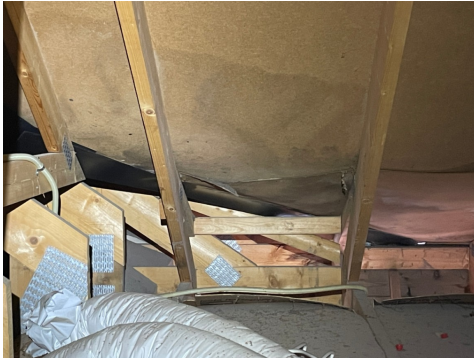
Det er synlige fukt-skjolder/avvik i undertaket ved gradrennen mot nord.

Dersom fuktproblemer ikke utbedres, kan dette føre til råteskader og redusert levetid på takkonstruksjonen. Begrenset inspeksjon gir økt risiko for at skjulte skader ikke oppdages i tide.

Det bør utføres en grundigere undersøkelse av undertaket ved gradrennen mot nord for å avdekke årsaken til fukt-skjoldene og eventuelle skader.

Videre bør det etableres bedre adkomst til kaldtloftet for å muliggjøre fullstendig inspeksjon.

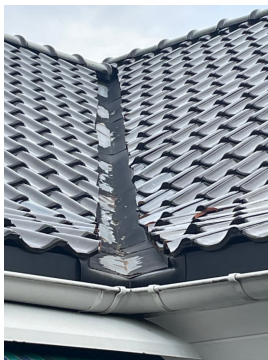
TC 2 Nedløp og beslag

Dersom tiltak ikke iverksettes, kan det oppstå rustskader som reduserer levetiden og funksjonen til beslagene.

Overflatebehandlingen på gradrennene bør utbedres for å hindre videre avflassing og korrosjon.

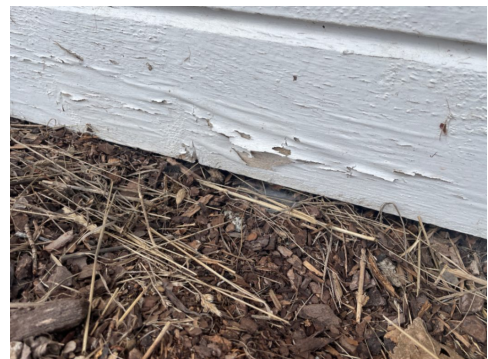
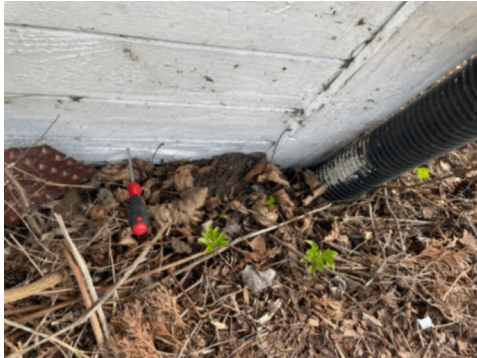
TC 2 Veggkonstruksjon

- Det er påvist spredte råteskader i bordkledningen.

Råteskade er observert i kledningen mot nord. Det er organisk materiale som ligger inntil boligen, noe som kan bidra til fuktproblemer. Det er stedvis noe avflassing på kledningen som bør utbedres. Eier har opplyst at fasadevask skal gjennomføres i nær fremtid.

- Råteskader i bordkledningen kan fortsette å utvikle seg både i tilliggende bordkledning og til bakenforliggende veggkonstruksjon, dersom en ikke foretar tiltak.

Råteskadet kledning bør skiftes ut for å hindre videre skade på konstruksjonen. Det gjøres oppmerksom på at det kan forekomme avvik og avdekking av ytterligere skader ved åpning av konstruksjonen/bytte av kledning.

Organisk materiale inntil boligen bør fjernes for å redusere risikoen for fuktproblemer.

Avflassing på kledningen bør utbedres for å beskytte treverket mot ytterligere fuktskader.

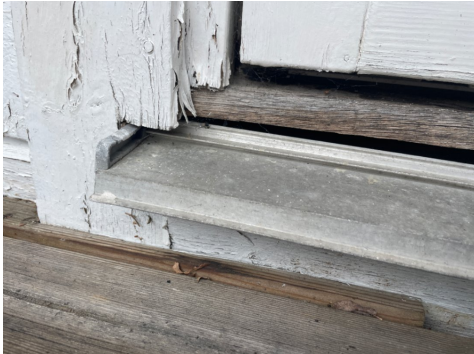
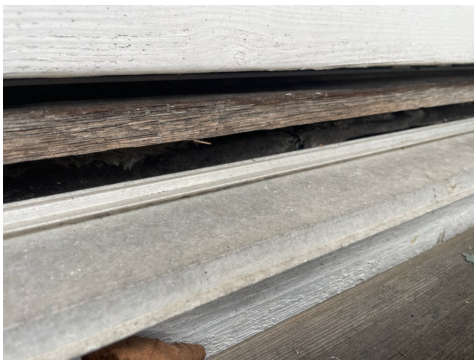
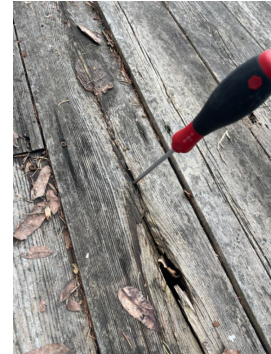
TG 3 Dører

- Det er avvik:
- Det er stedvis råteskader i nedkant av utvendig listverk til dører.

Det er avvik på beslag i underkant av skyvedør ut fra peisstuen. Ved slagregn kan vann nå veggkonstruksjonen.

Dersom tiltak ikke gjennomføres, øker risikoen for ytterligere skader, redusert funksjon og behov for mer omfattende reparasjoner.

- Tiltak:
- Råteskadet listverk bør skiftes ut for å hindre videre forringelse og potensiell fuktinntrengning i konstruksjonen.

Avvik på beslag i underkant av skyvedør ut fra peisstuen bør utbedres for å hindre vanninntrengning ved slagregn, da dette kan føre til fuktskader i veggkonstruksjonen.

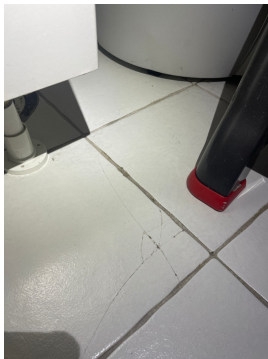
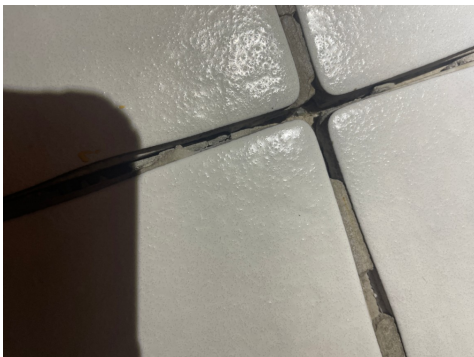
- Det er mulighet for at det kan forekomme vannlekkasje på våtrommet hvor vann ikke vil gå til sluk.
- Det er påvist at flisfuger har riss/sprekker.
- Det er påvist at noen fliser har bom (hulrom under).
- Det er påvist sprekker i fliser.

Det er stedvis løse fliser, noe som kan indikere at flisene har dårlig vedheft til underlaget. Dette kan medføre økt risiko for skade på gulvet og mulig vanninntrengning dersom det oppstår sprekker eller åpninger i fugene.

Flatt gulv uten tilstrekkelig fall mot sluk øker risikoen for at vann ikke ledes effektivt bort, noe som kan føre til fuktskader i gulvkonstruksjonen og tilstøtende rom. Det anbefales å fjerne fliser på gulv, etablere fall til sluk og tettesjikt på gulvet. Vegger på et vaskerom er lite utsatt for direkte fukt påkjenning ved normal bruk.

Flisfuger med riss og sprekker bør utbedres, og skadede fliser bør skiftes ut for å hindre vanninntrengning i underliggende konstruksjon.

Bom under fliser kan føre til at fliser løsner eller sprekker ytterligere, og bør utbedres for å unngå følgeskader.

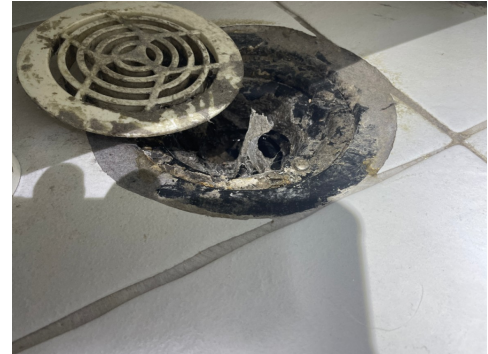
! TG 3 Sluk, membran og tettesjikt

Manglende membran medfører betydelig risiko for lekkasjer og fuktskader, som kan føre til råte og omfattende skader på skjulte bygningsdeler.

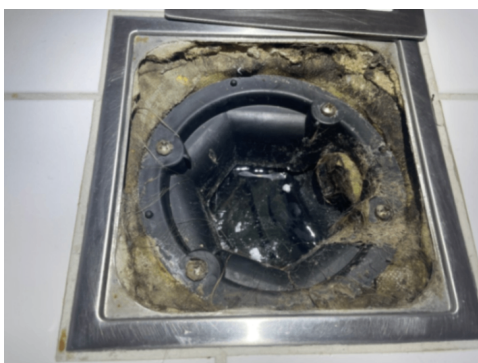
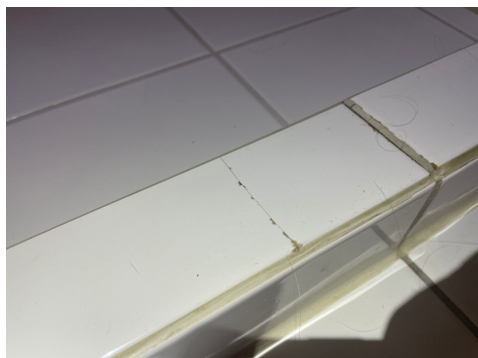
UNDERETASJE > BAD (STORT)

* Et våtrom har en forventet levetid på ca. 20–30 år. Våtrom er ikke et rom der en bør utsette eller forskyve renovering/utbedring unødige. De mest vesentlige konstruksjonsdeler for et våtrom er ofte skjulte/gjenbygde og kan ikke tilfredsstillende kontrolleres. Kjøper må være innforstått med at eldre våtrom har en ekstra risiko for avvik og et potensielt stort skadepotensial.

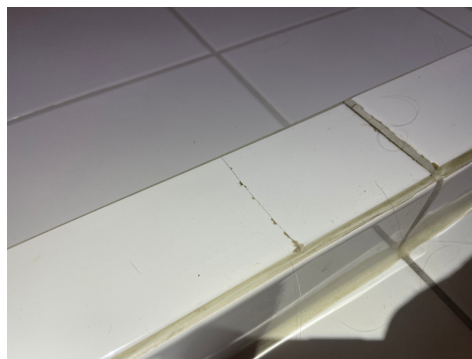
TG 2 Overflater vegger og himling

- Det er påvist at flisfuger har riss/sprekker.
- Det er påvist sprekker i fliser.

Fliser og fuger med riss og sprekker bør utbedres eller skiftes for å hindre at vann trenger inn i underliggende konstruksjoner. Konsekvensen av slike skader kan være fuktinntrengning og påfølgende skader i bakenforliggende konstruksjoner, noe som kan medføre økte utbedringskostnader over tid.

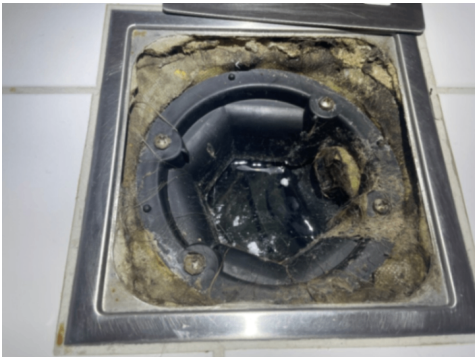
TG 2 Overflater Gulv

- Det er påvist at noen fliser har bom (hulrom under).
- Det er påvist avvik i fallforhold til sluk i forhold til krav i forskrift på byggetidspunktet.

Det er en flislagt oppkant inn mot dusjsonen, noe som medfører at eventuelt lekkasjevann fra vask eller bidé ikke nødvendigvis vil ledes til sluk.

Fallforholdene bør utbedres slik at alt vann ledes til sluk, for å redusere risikoen for vannansamling og fuktskader på gulvet.

Fliser med bom bør festes eller skiftes ut for å unngå at de løsner eller at det oppstår ytterligere skader på gulvet.

Oppkanten inn mot dusjsonen bør vurderes fjernet eller tilpasses, slik at lekkasjevann fra vask eller bidé også ledes til sluk. Dersom tiltak ikke utføres, øker risikoen for vannskader i omkringliggende konstruksjoner.

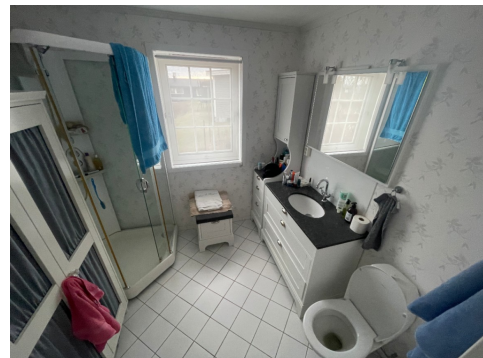
! TG 3 Generell

Dersom dette ikke gjøres, er det økt risiko for fuktskader og følgeskader på tilstøtende konstruksjoner.

Våtrommet bør totalrenoveres for å oppfylle dagens krav til fuktsikring og bruk.

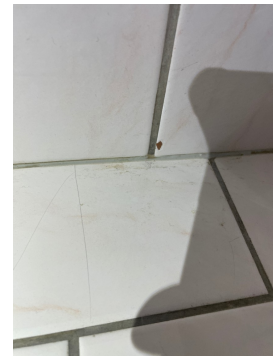
1. ETASJE > TOALETTRUM

Det er registrert sprekke i fliser under vasken.

Det bør vurderes å utbedre eller skifte ut flisene med sprekk under vasken for å unngå videre skadeutvikling og redusere risikoen for vanninntrengning i konstruksjonen. Sprekker i fliser kan også føre til at fliser løsner eller at det oppstår ytterligere kosmetiske skader.

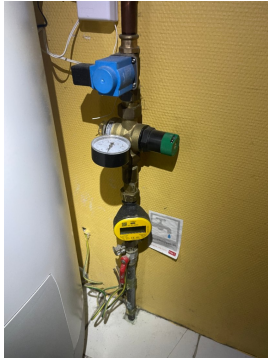
TC 2 Vannledninger

- Det er ikke behov for utbedringstiltak siden anlegget fungerer i dag, men ut ifra alder kan skader plutselig oppstå på eldre anlegg.

Konsekvensen av å ikke foreta tiltak er økt risiko for rørbrudd og vannlekkasjer, noe som kan føre til skader på bygningen og dårlig innemiljø.

Det anbefales å følge med på tilstanden til vannledningene og vurdere utskiftning i forbindelse med oppgradering av våtrom eller ved tegn til lekkasje.

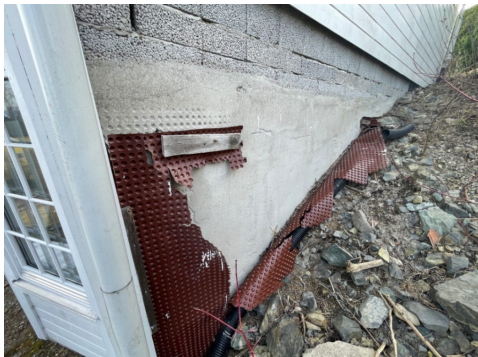
Fuktsikring og drenering

Konsekvensen av manglende tiltak er økt risiko for fuktinntrengning og skader på konstruksjonen.

Det bør monteres topplist og knotteplast bør utbedres for å sikre tilstrekkelig fuktsikring.

Områder som ikke lot seg inspisere bør undersøkes nærmere for å avdekke eventuelle skjulte skader. (Dette er kun mulig ved omgjøring/fjerning av terrassen.)

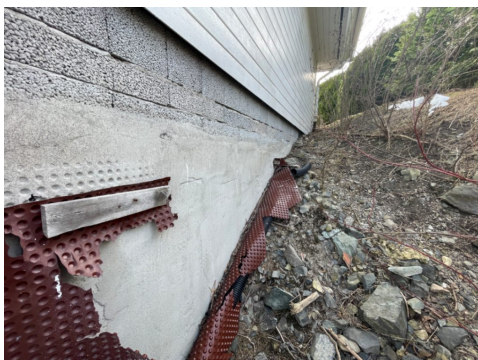
TC 2 Grunnmur og fundamenter

Det mangler utvendig puss på deler av Leca-blokkene. Dette kan medføre økt risiko for fuktopptak og forringelse av grunnmuren over tid.

Det bør påføres utvendig puss på de aktuelle områdene av Leca-blokkene for å hindre fuktopptak og forringelse av grunnmuren over tid. Manglende puss øker risikoen for skader og redusert levetid på konstruksjonen.

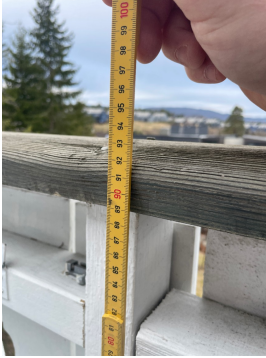
Veranda mot nord

Det er råteskade i ett terrassebord på terrasse mot nord.

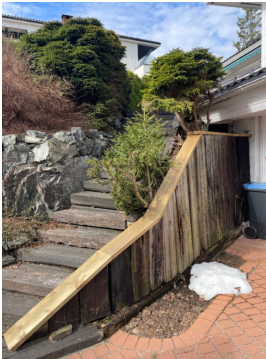
Trapp uten rekkverk

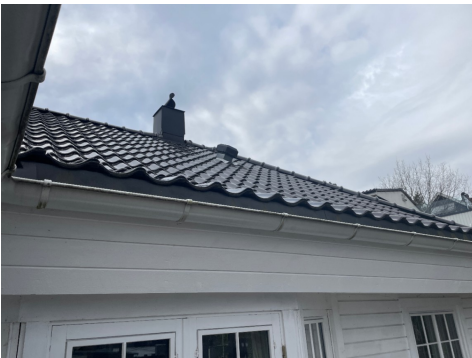
Det er ikke montert snøfangere på boligen. Dette kan medføre økt risiko for snøras fra taket, noe som kan utgjøre en fare for personer og skade på eiendom under taksjeggjet.

Ingen snøfangere

Det bør monteres snøfangere på taket for å redusere risikoen for snøras, som kan utgjøre fare for personer og skade eiendom under taksjeggjet.
