# Tilstandsrapport

Boligbygg med flere boenheter

Lundgaardvegen 15, 2408 ELVERUM

Befaringsdato: 03.10.2025

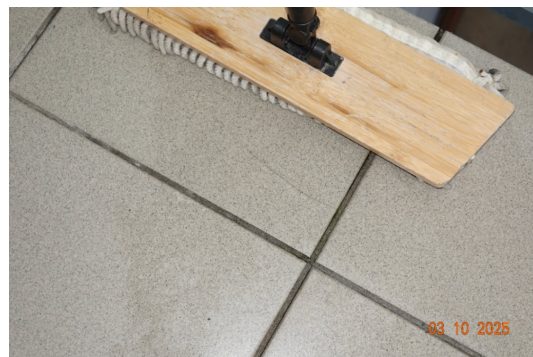
Det er påvist sprekke i flis ved skyvedør.  
Del med manglende fugemasse i flisfuger.  
Bom i enkelte fliser.

- Det må foretas tiltak for å lukke avviket.

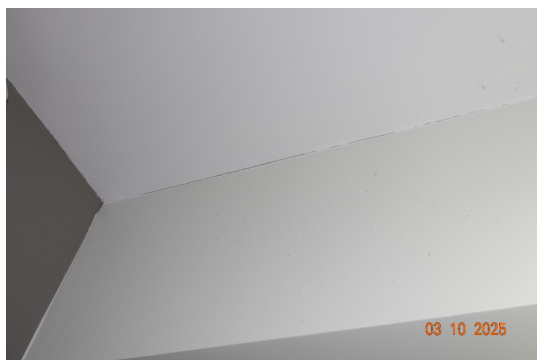
Stedvis noe oppsprekking i overgang vegg/himling.

- Det må foretas tiltak for å lukke avviket.

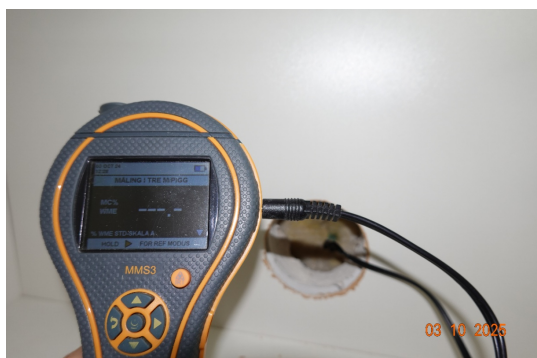
Hulltaking er foretatt midt på delevegg mot våtsonen. Ved bruk av fuktmåler ble det ikke registrert unormale verdier.

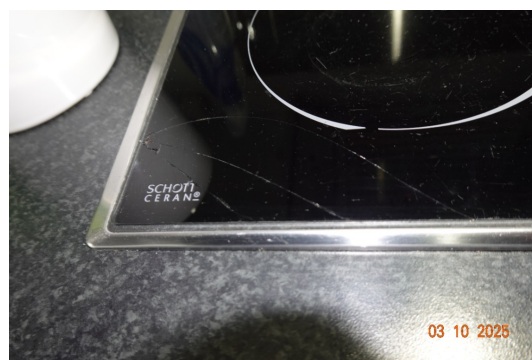
Det er påvist sprekker i koketopp.

- Det må foretas tiltak for å lukke avviket.
