Enebolig m/garasje
 Glaservegen 136
 3727 Gulset

Dato: 24/02/2025

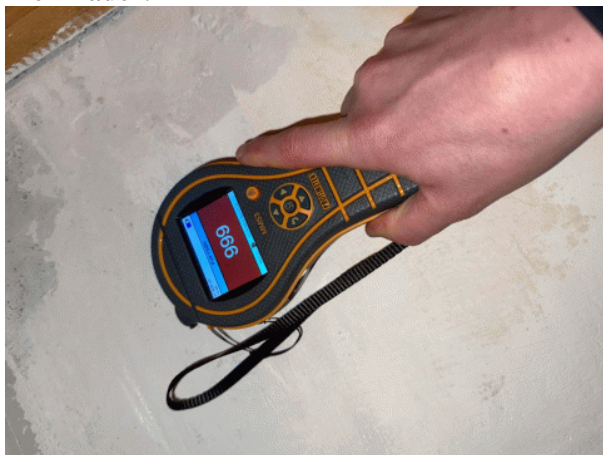
Funksjonen av dreneringen ble kontrollert på innside av grunnmur med fuktindikator hvor det ble avdekket unormale fuktverdier. Fuktverdiene kan indikere sviktende drenering og bør ytterligere undersøkes/utbedres.

TG2 vurderes grunnet forhøyede fuktverdier på innsiden av grunnmur som indikerer sviktende drenering.

TAKSTMANNENS VURDERING VED TG2:	
1.1	Byggegrunn, fundamenter, grunnmur, drenering og sikring mot vann og fuktighet
	TG2 vurderes grunnet forhøyede fuktverdier på innsiden av grunnmur som indikerer sviktende drenering.

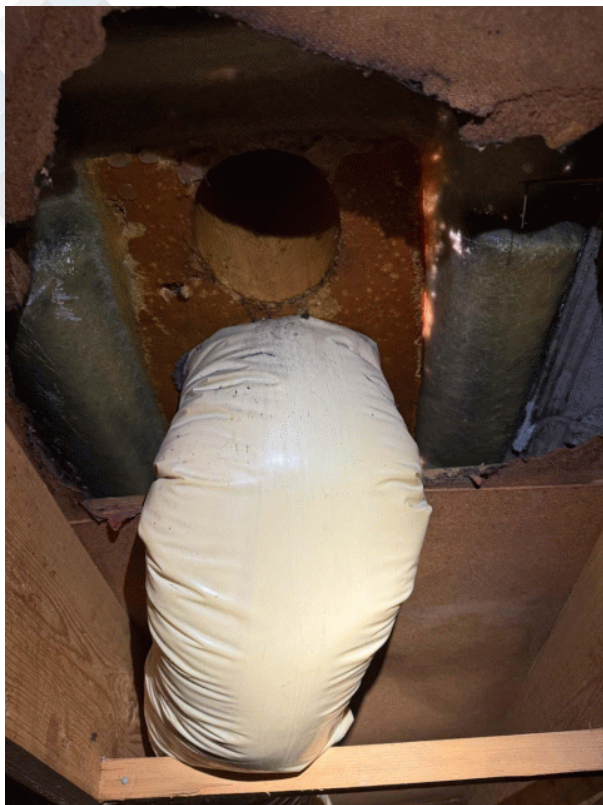
TG2 vurderes grunnet ikke tilstrekkelig oppkant og tettedetaljer rundt pipeløp og takhatt.

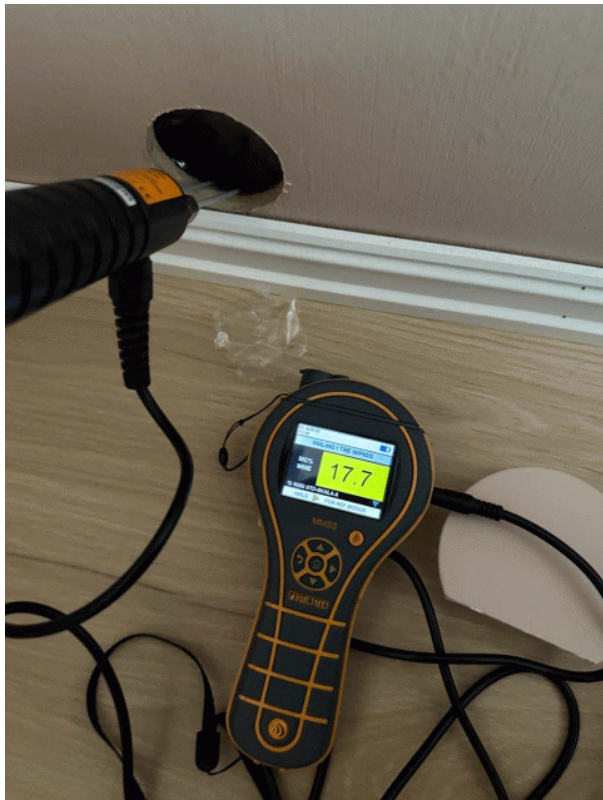
TG2 vurderes grunnet forhøyede fuktverdier mot yttervegg.

9.1.3	Soverom Fuktmåling og ventilasjon
	TG2 vurderes grunnet forhøyede fuktverdier mot yttervegg.
10.1	WC og innvendige vann- og avløpsrør
	TG2 vurderes grunnet manglende FDV dokumentasjon av sisternen på bad i underetasje.
