Tilstandsrapport

Enebolig

Fiolvegen 11, 2100 SKARNES

Befaringsdato: 12.03.2025

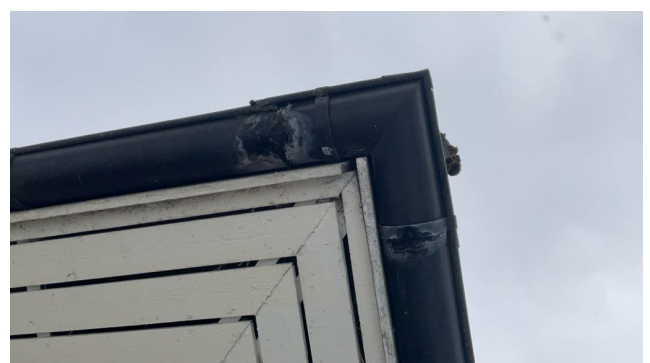
Noen renneskjøter er deformert og symptom til utette (Ikke rennerskjøter- kun loddet). Ikke snøfanger entresiden, men noen taktrinn, imidlertid er flere av disse skadet og danner ikke en helhetlig snøfanger. Noen vindusbeslag har flass.

Mindre gode skjøter- symptomer til punktlekkasjer

Påregnelig med lokale utbedringer og evt. utskiftninger av renner/beslag

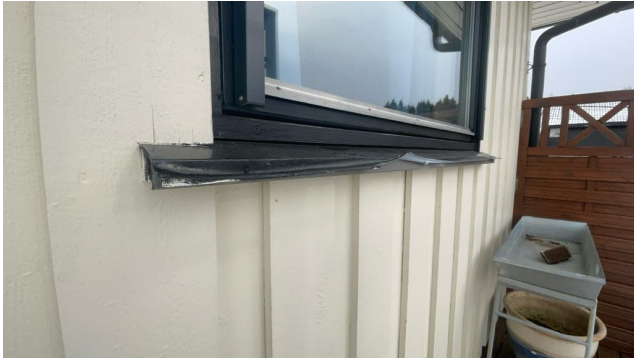
Flasset vindusbeslag

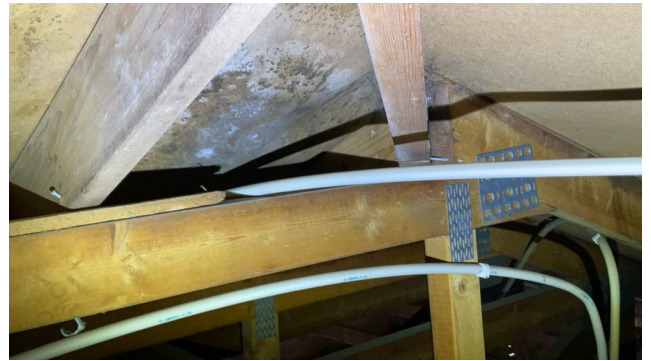
Det er noen punkter med skjolde svarte, men ikke påvist fuktig befaringsdagen (påvist bl.a. ved valm, pipegjennomføring og luftehatter). Det er ikke 2-sjikt tettinger (vanlig for byggeår, men kun beslag tetter ved pipe, luftehatter etc.). Et ventilasjonsrør som er falt ut av luftehatten (usikkert om er ibruk).

Eksempel på skjolde i undertak ved valm

Det bør ryddes opp blant ventilasjonsrørene og vifte som ikke er ibruk fjernes. Rør som er falt ned bør settes tilbake og isoleres på kaldtloft. Skjolder bør nødvendigvis ikke strakstiltak, men bør følges med på og kan føre til tiltak.

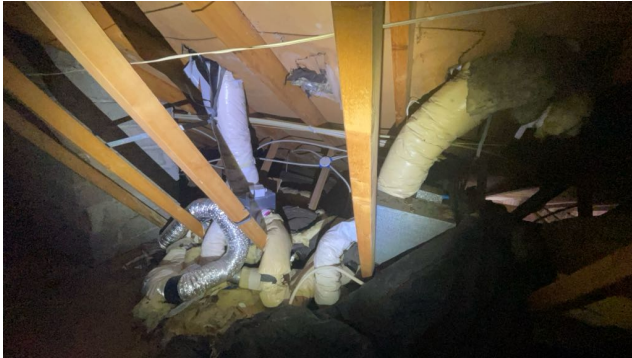
Ventilasjonskanaler/vifter hvor et uisolert har falt ned (til venstre i bildet)

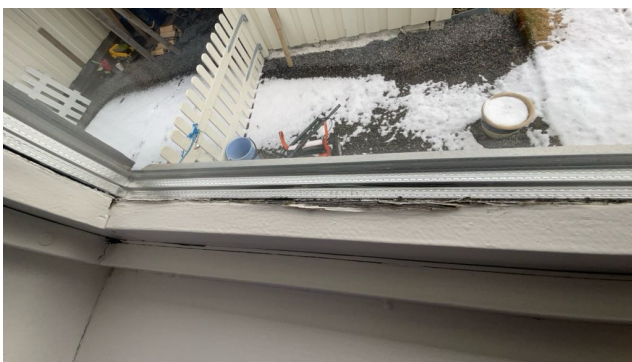
Kondensslitasje

Kondens kan skyldes begrenset ventilasjon, men også utetthet mellom karm/ramme (pakninger har krympet og går ikke helt mot hjørne). Mtp. alder er det påregnelig med noe utskiftninger av vinduer/glass over tid.

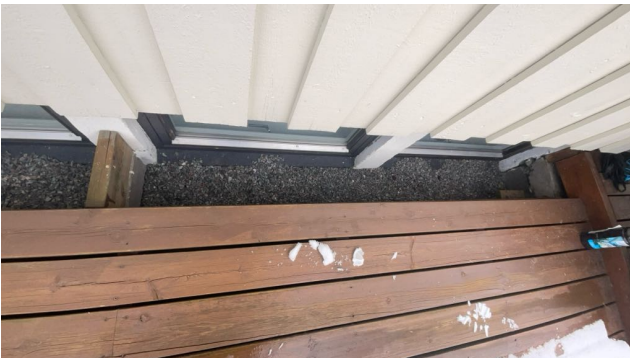
Kjellernedgangen har mye sprekkeformasjoner i vegg og noe forvitring i trinn. Ikke håndløpere i trappeløpet. Det er åpninger over 10cm mot kjellervinduer og ved gulv ned til kjellertrapp ved vaskerom.

Åpninger langs vegg ved kjellervinduer

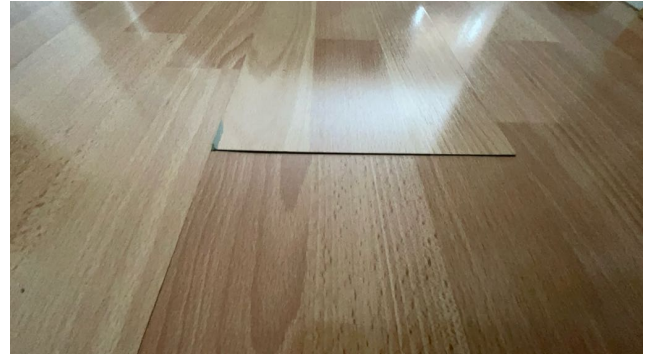
En nokså naturlig tilstand, men noe steder uferdig som listverk/omramming bl.a. rundt 2 dører i kjeller og rundt tidl. kjøkken kjeller. Enkelte svellinger/oppsprekk laminatskjøter.

Oppsprekk laminatskjøt kjøkken

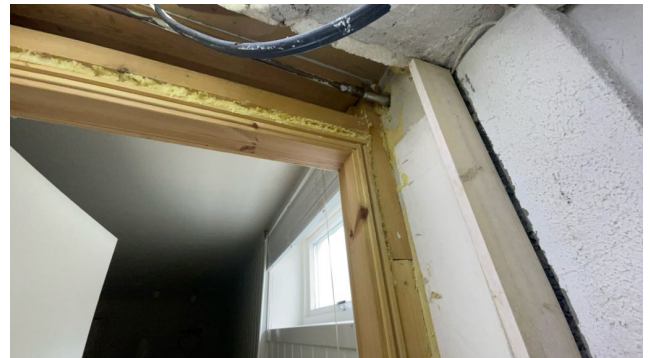
Manglende listverk

Fungerer med avvik. Ferdigstille listverk.

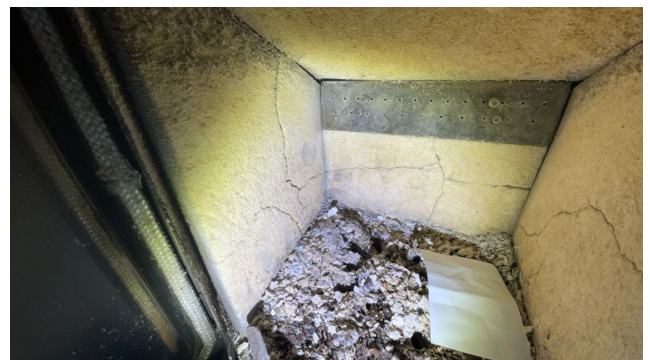
Ildfaste stein inv. i ovn har sprekker (hovedplan- gikk ikke å besiktige i kjeller da ildstedet var ibruk).

Sprekker ildfast stein inv. peisovn.

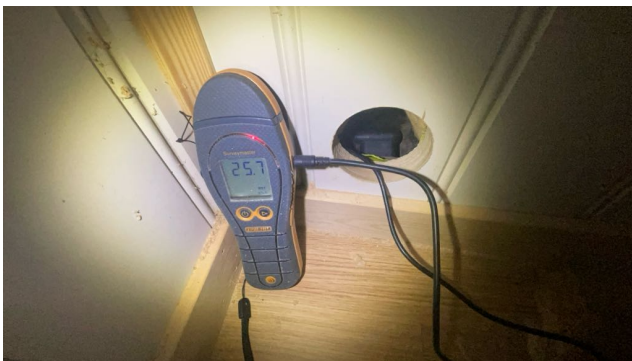
Påforingskonstruksjoner mot terreng i alle rom underetasje. Det er foretatt hulltagning i soverom syd mot ytterhjørne. Det er påvist avvik i konstruksjonen. Fuktkvotemåling (vekt%) i konstruksjonen ble målt til 26.

Fuktmåling 26%

For å avdekke eksakt tilstand/omfang må det utføres nærmere undersøkelser med åpning av påføringskonstruksjonene og evt. utv. graving. Dette kun er en punktmåling som kan være et begrenset område eller et større omfang. Prisestimat er derfor svært usikkert og vil avhenge av omfang og utbedringsløsning. Utbedringer kan være redrening, bortledning av overflatevann, etablere fuktspærre eller evt. fjerne påføringskonstruksjoner av organiske materialer (treverk) mot terreng hvor det er høye fuktverdier i konstruksjonen.

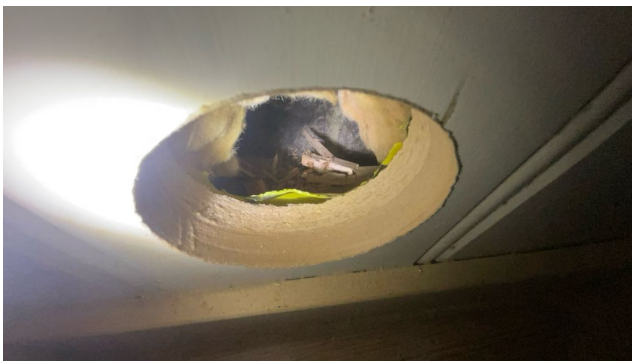
Det er påvist plast i vegg mot terreng. Dette er feil iht. dagens byggdetaljer (skal ikke være fuktsperre i vegger hvor over halvparten er nedgravd mot terreng), men vært ulik praksis gjennom årene. Merkbart fukt i nedkant isolering, høy fuktverdi ved måling og mykt/råteskadet svill/treverk i påforingen.

Det er vanskelig å vurdere eksakt årsak til høye fuktverdier, i tillegg til fuktvandring i mur kan det også være kapilærsug i nedkant vegg/såle (vanlig for byggeår).

Råteskadet svill og plastfolie i vegg

Ved utbedringer skal ikke plast benyttes i påføringskonstruksjoner hvor over halvparten av veggen er nedgravd mot terreng iht. nye byggedetaljer.

Kostnadsestimat: 50 000 - 100 000

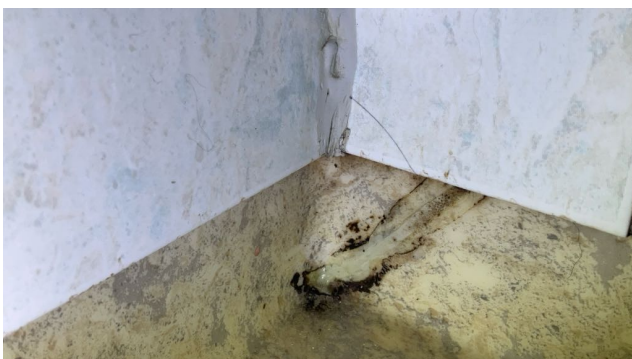
Det er missfarge/sverte i enkelte fuger bak kabinett samt noen gamle ufugede plugger/skruehull - opplyst vært badekar tidl. og høyde på missfarge kan se ut å stemme med en tidl. badekarkant. En liten sprekk i flis nederst i dusjhjørne (bak kabinett).

Liten avsprekk flis

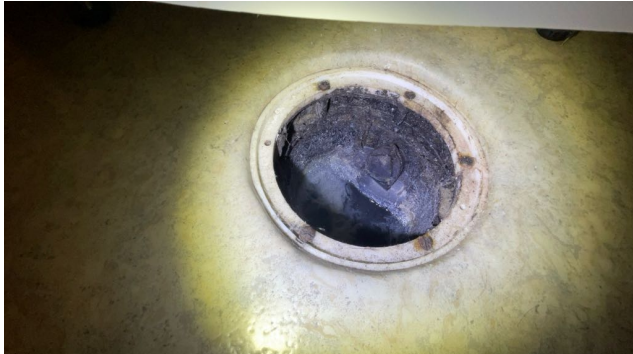
- Mer enn halvparten av forventet brukstid er passert på slukløsningen.
- Sluket er eldre/originalt og har rustne skruer i klemring hvorav en mangler. Det er ingen dokumentasjon for utførelse av tettesjiktet. Det er uten membranmansjetter ved rørgjennomføring i vegger (synes i baderomsinnredning, imidlertid er dette området skjermet med baderomsinnredningen).

Sluk

- Overvåk tilstanden jevnlig. For å få tilstandsgrad 0 eller 1 må slukløsningen skiftes ut og sannsynligvis må også membransjiktet skiftes/utbedres. Det er imidlertid vanskelig å si noe om tidspunktet for når dette er nødvendig.

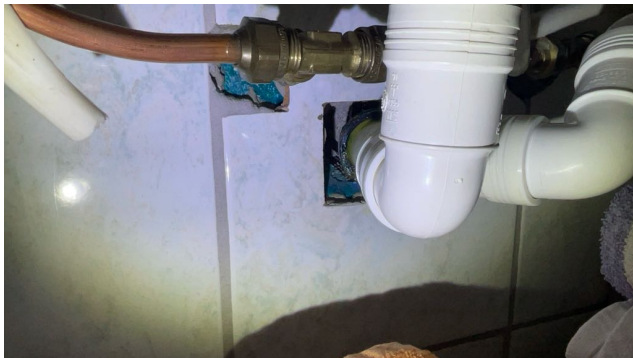
Membran kan påvises ved rørgjennomføringer (men uten mansjetter)

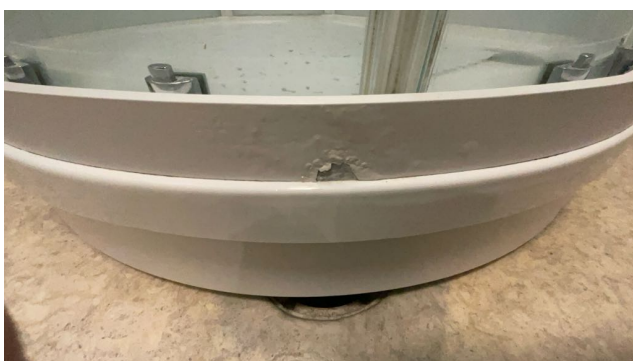
Normal tilstand, men påpeker litt påbegynnende speilrust i speilets kanter og litt lakkavflassing i nedkant metallprofil på kabinett.

Lakkflass nedkant kabinett

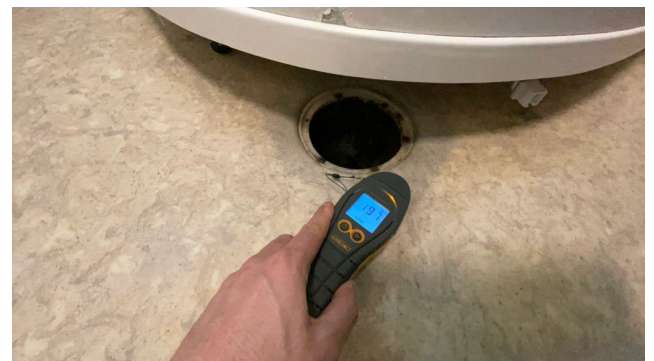
Det er utført fuktsøk på gulvbelegg med en liten økning rundt sluk hvor det er missfarget, men ikke vurdert som spesielt unormalt (dette kan ikke avdekke noe da det kan ha naturlige forklaringer som at man her kommer nærmere armering eller varmekabler i støpen grunnet fall mot sluket- dette påvirker målingen).

Fuktsøk rundt sluk

- TGIU gitt ut ifra manglende mulighet for hulltaking.

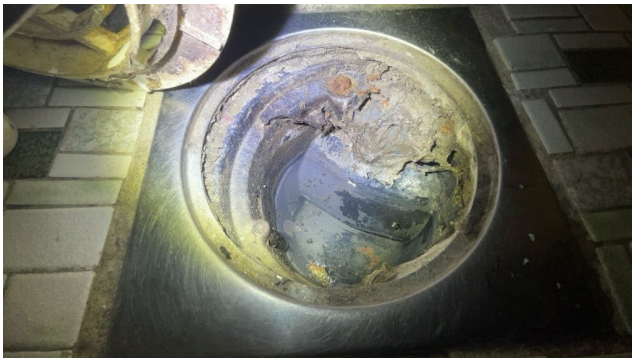
- Våtrommet må oppgraderes for å tåle normal bruk etter dagens krav. Rommet har utgått brukstid, løse fliser flere steder og det kan ikke verifiseres noe tettesjikt bak fliser eller våtsone på vegg (malt murvegg bak vaskekar). Klemringen i sluket er skadet og provisorisk fuget ned mot stakeplugg. Tapet har løsninger i bunn.

Skadet sluk/klemring

Kostnadsestimat: 100 000 - 300 000

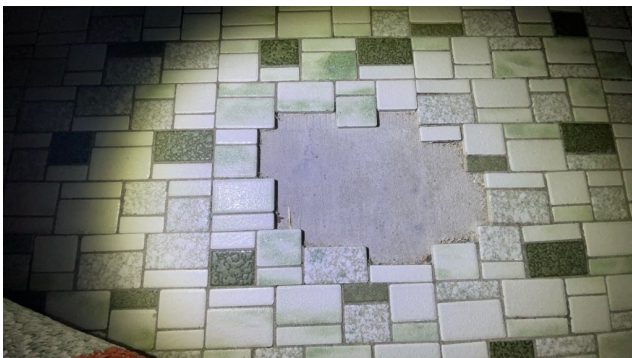
Løse fliser flere steder

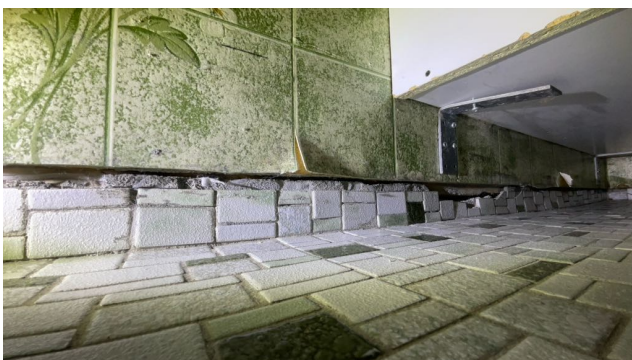
Løst tapet og fliser

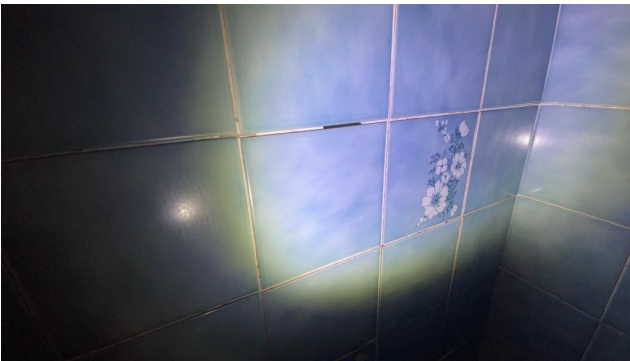
Himlingsmaling er pløsete/flasset (opplyst vært slik siden kjøp 1992). Trepanel er i våtzone (selv om det er 156cm fra dusjgarnityret). Panelen er svartet samt noe råteskadet i nedkant over slukplasseringen som er mot panelveggen. Det er påvist løsninger i fugemasse og det er litt avskallinger og riss i nedkant fliser dusjzone samt i hjørnet ved servant.

Fuger med løsninger

- Fuger bør skiftes ut.
- Uegnede materialer må fuktbeskyttes/utskiftes.

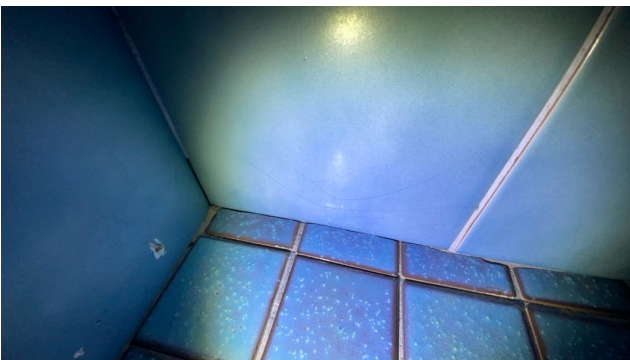
Riss i fliser

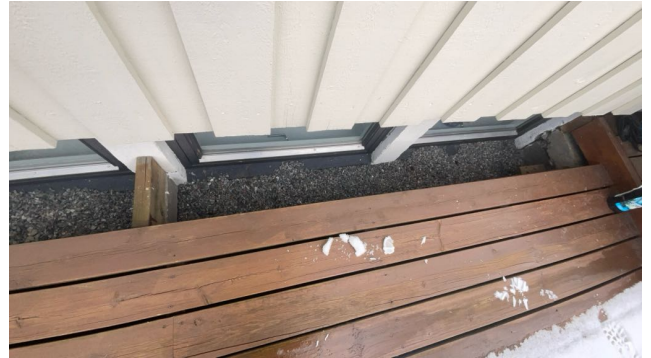
Vinduer lavt i terreng ved terrasse

- Det må gjennomføres ytterligere undersøkelser.
- Tiltak for redrenering rundt boligen kan ikke utelukkes.
- Overvåk tilstanden jevnlig. For å få tilstandsgrad 0 eller 1 må dreneringen skiftes ut, men tidspunktet for når dette er nødvendig er vanskelig å si noe om. Bruken av underetg/kjeller vil og være avgjørende.

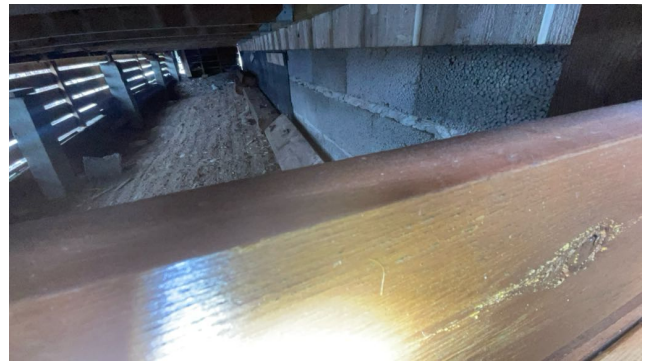
Fuktsperre over terreng under veranda stopper ca. midt på.

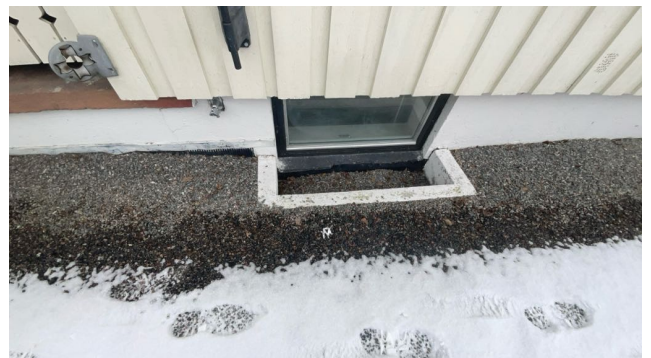
Stedvis synlig fuktsperre på muren
