Fiolvegen 11, 2100 SKARNES

**Pen og hyggelige enebolig *
Innerst i blindveg * Veletablert
område * 1/2-part av garasje**

Befaringsdato: 12.03.2025

Rapportdato: 20.03.2025

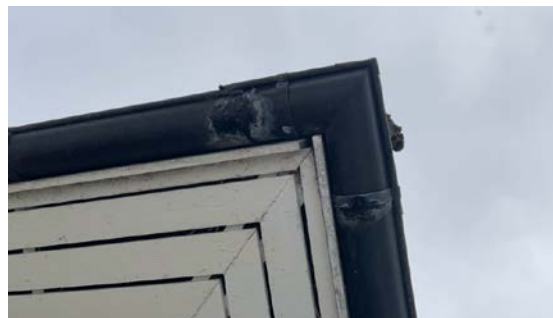
Noen renneskjøter er deformert og symptom til utette (Ikke rennerskjøter- kun loddet). Ikke snøfanger entresiden, men noen takrinn, imidlertid er flere av disse skadet og danner ikke en helhetlig snøfanger. Noen vindusbeslag har flass.

Mindre gode skjøter- symptomer til punktlekkasjer

Påregnelig med lokale utbedringer og evt. utskiftninger av renner/beslag

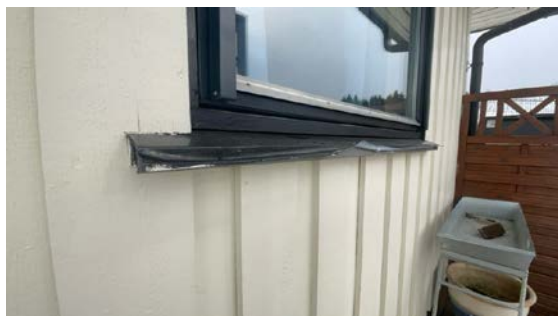
Flasset vindusbeslag

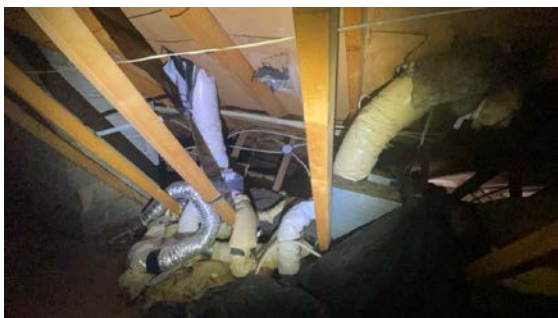
Det er noen punkter med skjolde sverte, men ikke påvist fuktig befaringsdagen (påvist bl.a. ved valm, pipegjennomføring og luftehatter). Det er ikke 2-sjikt tettinger (vanlig for byggeår, men kun beslag tetter ved pipe, luftehatter etc.). Et ventilasjonsrør som er falt ut av luftehatten (usikkert om er ibruk).

Ventilasjonkanaler/vifter hvor et uisolert har falt ned (til venstre i bildet)

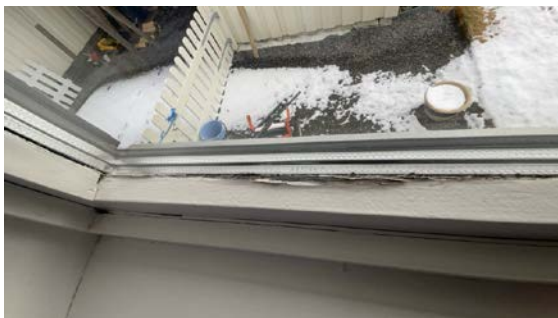
Kondens kan skyldes begrenset ventilasjon, men også utetthet mellom karm/ramme (pakninger har krympet og går ikke helt mot hjørne). Mtp. alder er det påregnelig med noe utskiftninger av vinduer/glass over tid.

Kondenslitasje

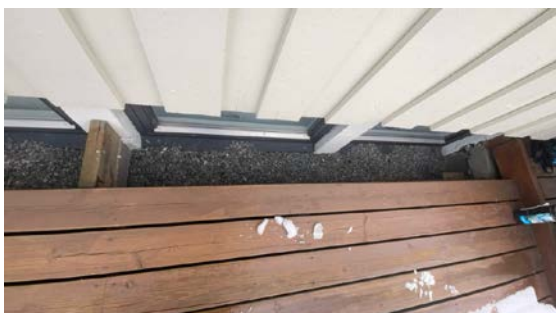
Kjellernedgangen har mye sprekke-dannelser i vegg og noe forvitring i trinn. Ikke håndløpere i trappeløpet. Det er åpninger over 10cm mot kjellervinduer og ved gulv ned til kjellertrapp ved vaskerom.

Åpninger langs vegg ved kjellervinduer

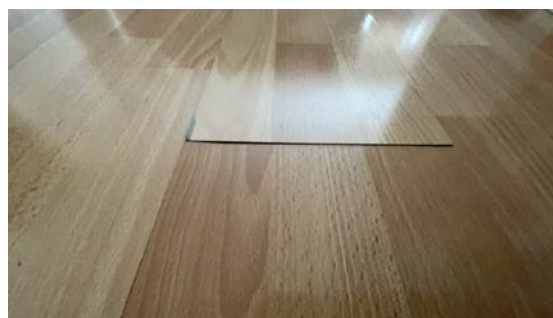
En nokså naturlig tilstand, men noe steder uferdig som listverk/omramming bl.a. rundt 2 dører i kjeller og rundt tidl. kjøkken kjeller. Enkelte svellinger/oppsprekk laminatskjøter.

Oppsprekk laminatskjøt kjøkken

Fungerer med avvik. Ferdigstille listverk.

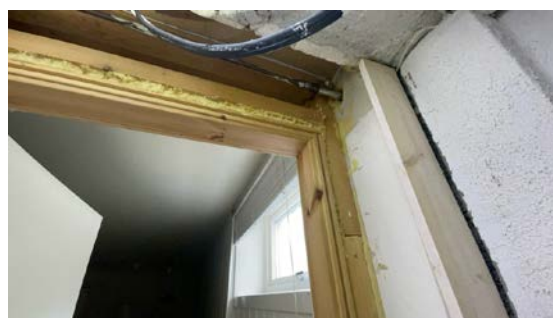
Manglende listverk

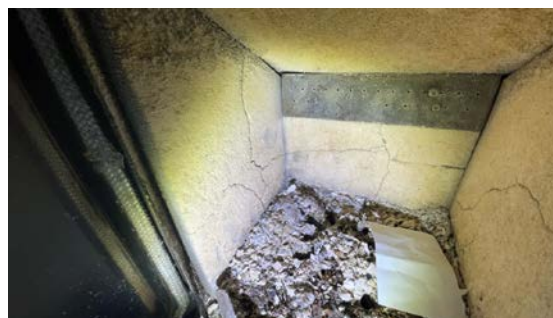
Ildfaste stein inv. i ovn har sprekker (hovedplan- gikk ikke å besiktige i kjeller da ildstedet var ibruk).

Sprekker ildfast stein inv. peisovn.

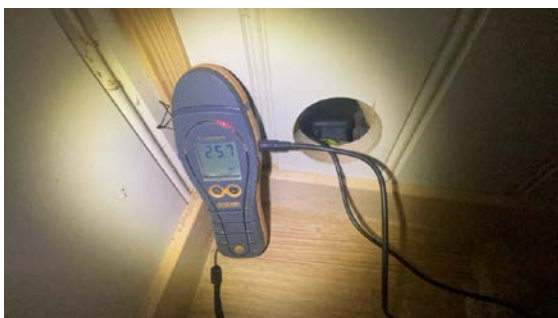
Påforingskonstruksjoner mot terreng i alle rom underetasje. Det er foretatt hulltagning i soverom syd mot ytterhjørne. Det er påvist avvik i konstruksjonen. Fuktkvotemåling (vekt%) i konstruksjonen ble målt til 26.

Fuktmåling 26%

Ved utbedringer skal ikke plast benyttes i påføringskonstruksjoner hvor over halvparten av veggen er nedgravd mot terreng iht. nye byggedetaljer.

Kostnadsestimat: 50 000 - 100 000

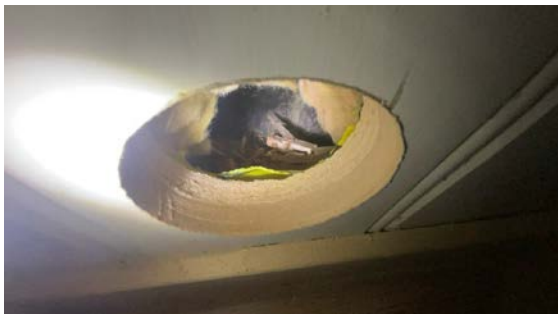
Det er påvist plast i vegg mot terreng. Dette er feil iht. dagens byggdetaljer (skal ikke være fuktsperre i vegger hvor over halvparten er nedgravd mot terreng), men vært ulik praksis igjennom årene. Merkbar fukt i nedkant isolering, høy fuktverdi ved måling og mykt/råteskadet svill/treverk i påforingen.

Råteskadet svill og plastfolie i vegg

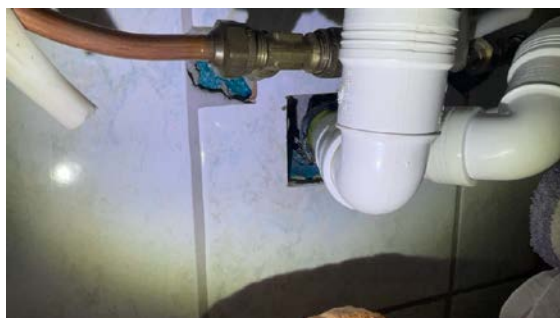
Membran kan påvises ved rørgjennomføringer (men uten mansjetter)

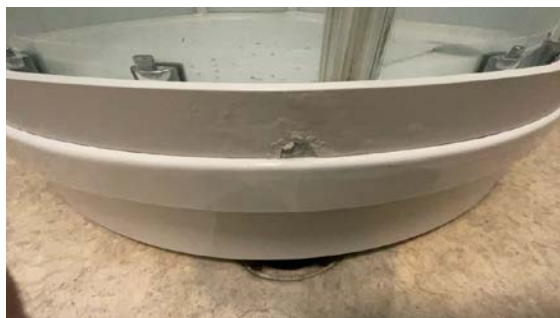
Normal tilstand, men påpeker litt påbegynnende speilrust i speilets kanter og litt lakkavflassing i nedkant metallprofil på kabinett.

Lakkflass nedkant kabinett

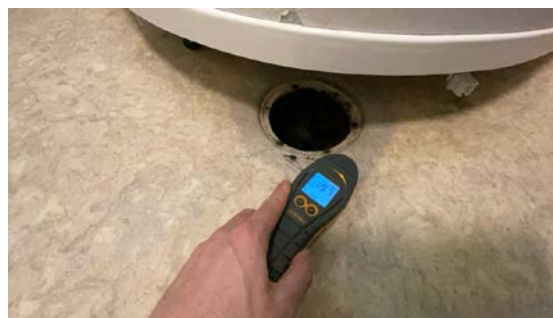
Det er utført fuktsøk på gulvbelegg med en liten økning rundt sluk hvor det er misfarget, men ikke vurdert som spesielt unormalt (dette kan ikke avdekke noe da det kan ha naturlige forklaringer som at man her kommer nærmere armering eller varmekabler i støpen grunnet fall mot sluket- dette påvirker målingen).

Fuktsøk rundt sluk

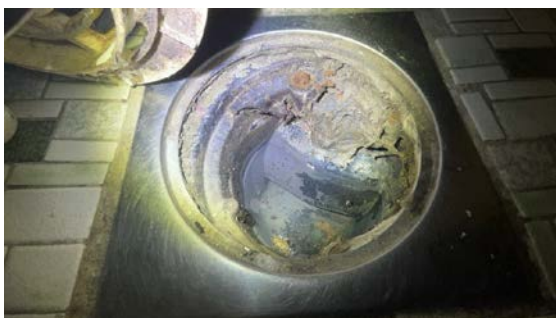
Rommet har utgått brukstid, løse fliser flere steder og det kan ikke verifiseres noe tettesjikt bak fliser eller våtsonen på vegg (malt murvegg bak vaskekar). Klemringen i sluket er skadet og provisorisk fuget ned mot stakeplugg. Tapet har løsninger i bunn.

Skadet sluk/klemring

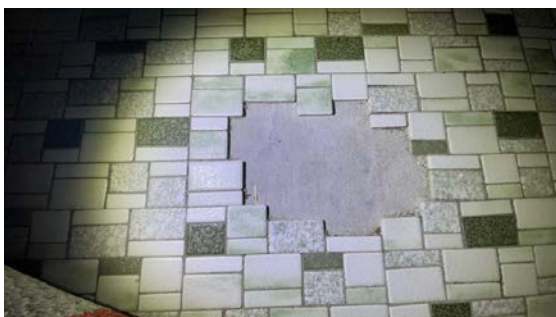
Løse fliser flere steder

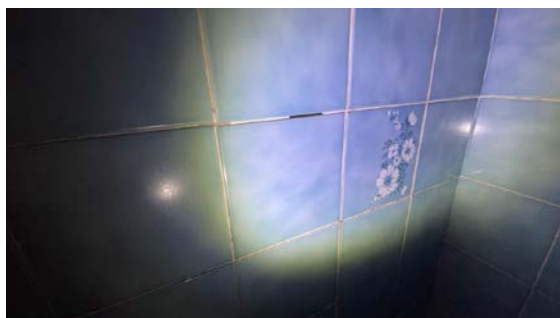
Fuger med løsninger

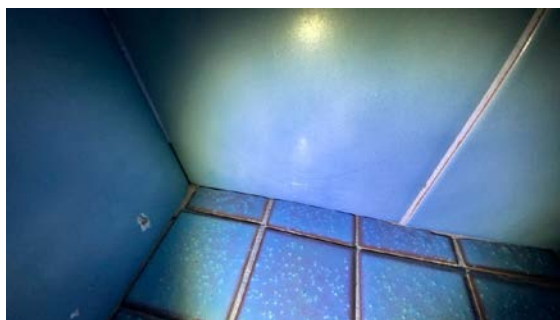
Riss i fliser

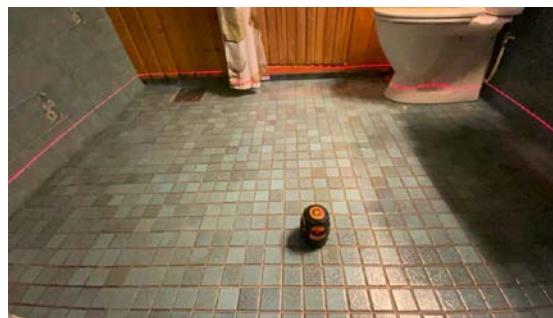
Fallnivellering

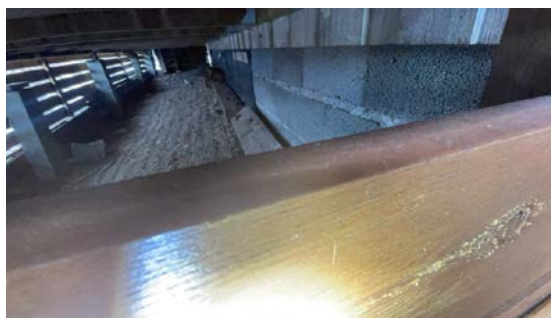
Det kan synes fuktsperre over terreng på deler av boligen, men kan ikke verifiseres rundt hele (evt. er den nedfylt under terreng). Under entréterrassen kan det synes at fuktsperre over terreng slutter ca. midt på veggen.

Fuktsperre over terreng under veranda stopper ca. midt på.

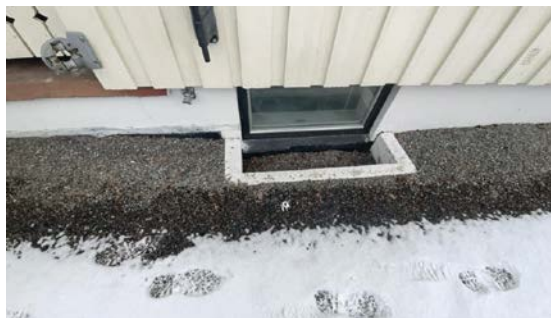
Stedvis synlig fuktsperre på muren
