# Tilstandsrapport

Leilighet

Forstrøms vei 3B , 1778 HALDEN

Befaringsdato: 18.02.2026

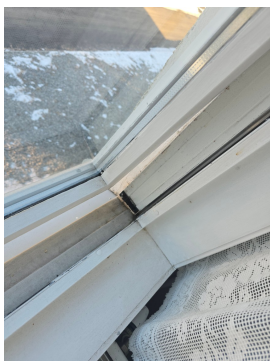
### TG 2 Vinduer

- Karmene i vinduer er slitte og det er sprekker i treverket.

Vinduer har utvendig værslitasje med maling som flasser og fuktskader.

Vinduer har en alder som tilsier at dem er modne for å skiftes.

Det bør vurderes utskifting av vinduene, da utvendig værslitasje, flassende maling og fuktskader øker risikoen for råte og redusert funksjon.

Dersom tiltak ikke iverksettes, kan ytterligere forringelse av treverket føre til økte vedlikeholdskostnader og redusert energieffektivitet.

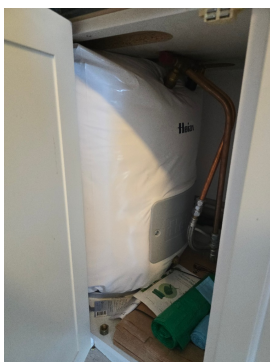
### TG 2 Varmtvannstank

- Det er ikke påvist tilfredsstillende avrenning eller annen kompenserende løsning fra varmtvannstank.

Manglende avrenning fra sikkerhetsventil til vvb.

Det er ikke fremlagt noe dokumentasjon på at denne er montert av rørlegger.

- Tiltak:
- Det bør etableres tilfredsstillende avrenning eller lekkasjesikring ved varmtvannstank.

Det bør etableres tilfredsstillende avrenning fra sikkerhetsventil til varmtvannsbereder for å unngå risiko for vannskader ved eventuell lekkasje eller utløst sikkerhetsventil. Manglende avrenning kan føre til fuktskader på omkringliggende konstruksjoner.

Innhent dokumentasjon på utførelsen av monteringen.
