# Tilstandsrapport

Leilighet

Forstrøms vei 3B , 1778 HALDEN

Befaringsdato: 18.02.2026

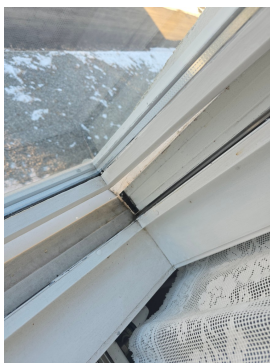
### TG 2 Vinduer

- Karmene i vinduer er slitte og det er sprekker i treverket.

Vinduer har utvendig værslitasje med maling som flasser og fuktskader.

Vinduer har en alder som tilsier at dem er modne for å skiftes.

Det bør vurderes utskifting av vinduene, da utvendig værslitasje, flassende maling og fuktskader øker risikoen for råte og redusert funksjon.

Dersom tiltak ikke iverksettes, kan ytterligere forringelse av treverket føre til økte vedlikeholdskostnader og redusert energieffektivitet.

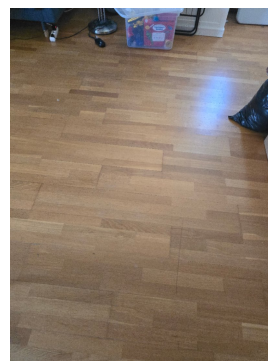
### TG 2 Overflater

Områder med merker/hull på malt tapet på soverom.

Bruksslitasje og merker på parkettgulv i stue.

Leiligheten innehar en enkel standard.

Oppussing bør derfor medregnes.

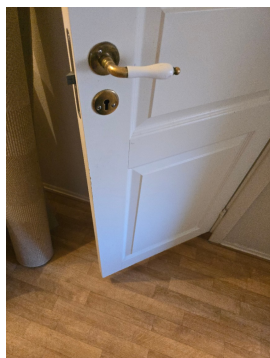
## ! TG 2 Innvendige dører

- Det er påvist avvik som tilsier at det bør foretas tiltak på enkelte dører.

Registrert bruksslitasje på formpresset dør og svelling i bunn på baderomssiden.

Innerdør fra byggeåret er moden for å skiftes.

Det bør vurderes utskifting eller utbedring av dører med registrert bruksslitasje og svelling, spesielt på baderomsdøren, for å sikre funksjon og forhindre ytterligere skade på dørblad.

Innerdør fra byggeåret bør skiftes for å opprettholde tilfredsstillende standard og funksjon.

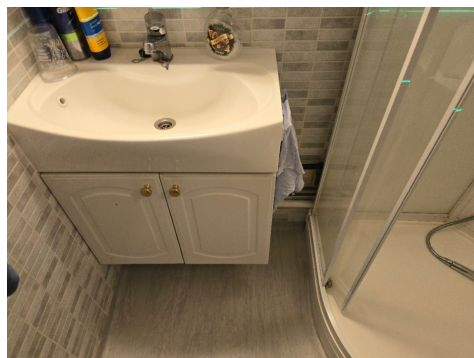
## ! TG 2 Overflater vegger og himling

Våtromstapet er ikke et egnet produkt å våtsonen på baderommet.

Våtromstapet i våtsonen bør fjernes og erstattes med godkjent tettesjikt for våtrom, da dagens løsning gir økt risiko for fuktskader og skade på underliggende konstruksjoner.

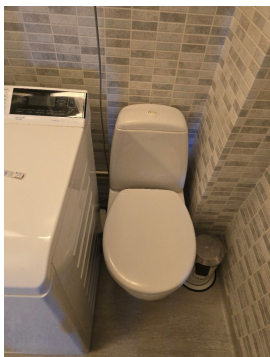
## ! TG 2 Sluk, membran og tettesjikt

- Mer enn halvparten av forventet brukstid er passert på membranløsningen.
- Det er avvik:

Våtromstapet er ikke egnet for bruk i våtsonen på baderommet.  
Er derfor ikke godkjent løsning ved dusj og servant.

Dagens løsning medfører økt risiko for vannskader i tilstøtende konstruksjoner, da tapetet ikke er egnet eller godkjent for bruk i våtsoner.

Våtromstapet bør skiftes ut med godkjent membranløsning i våtsonen for å sikre tilstrekkelig tetthet.

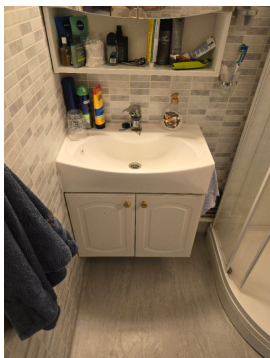
### TG 2 Sanitærutstyr og innredning

Bruksslitasje på fronter og dekkside.

Skal avviket utbedres anbefales det å skifte servantinnredning. Dersom tiltak ikke gjennomføres, kan videre slitasje føre til redusert levetid og økt risiko for større skader på innredningen.

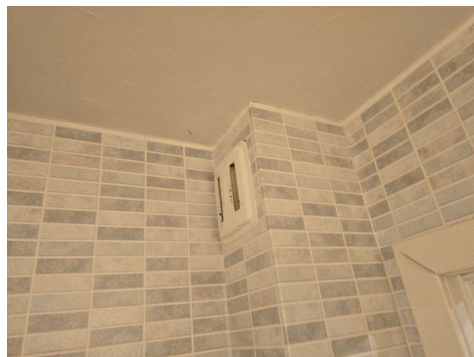
### TG 2 Ventilasjon

- Rommet har kun naturlig ventilasjon.

Det var ingen tegn til at det var mekanisk avtrekk tilknyttet til ventil på baderommet på befaringsdagen.

- Dersom avviket ikke utbedres vil det være fare for dårlig luftskifting og resultere i høy luftfuktighet og utvikling av skader.

Det bør etableres mekanisk avtrekk på baderommet for å sikre tilstrekkelig ventilasjon.

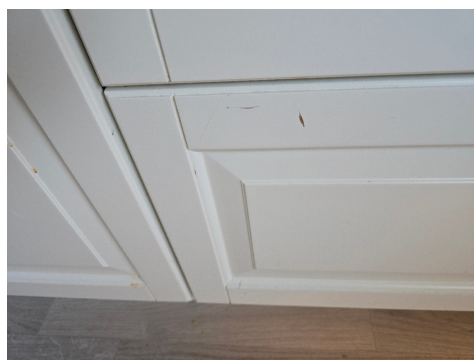
### TG 2 Overflater og innredning

Noe merker på fronter.

Samt at sokkel har merker og fremstår som den har svellet ved kum.

Ingen utslag på fuktighet ved fuktsøk på befaringsdagen.

Svellet benkeplate ved hjørneskjøt.

Det bør vurderes å utbedre eller skifte ut skadede fronter, sokkel og benkeplate for å hindre videre forringelse og sikre funksjonalitet.

Dersom svelledede områder ikke utbedres, kan det føre til ytterligere skader og redusert levetid på innredningen.

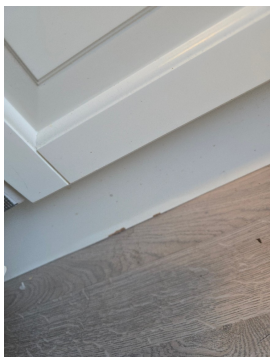
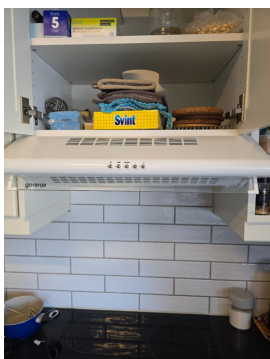
### TG 2 Avtrekk

- Det er kun kullfilterventilator på kjøkkenet og heller ikke andre forserte/mechaniske avtrekksløsninger fra kokesonen.

Ukjent når kullfilter er skiftet på ventilator.

- Om mulig bør det etableres mekanisk/forisert avtrekk ut fra kokesonen.

Det bør skiftes kullfilter på ventilator.

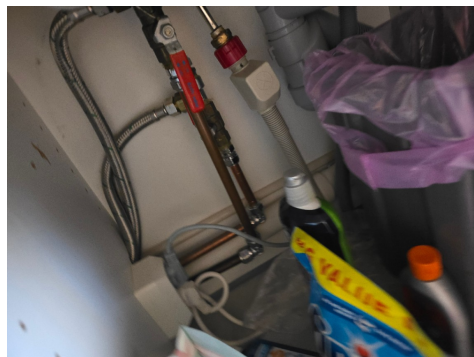
### TG 2 Vannledninger

- Mer enn halvparten av forventet brukstid er passert på innvendige vannledninger.

Det er ikke utført automatisk vannstopper på vannet til oppvaskmaskin.

- Det er ikke behov for utbedringstiltak siden anlegget fungerer i dag, men ut ifra alder kan skader plutselig oppstå på eldre anlegg.
- Tidspunkt for utskifting av vannledninger nærmer seg.

Det bør monteres automatisk vannstopper på vannet til oppvaskmaskinen for å redusere risikoen for vannlekkasje og følgeskader ved eventuelle lekkasjer.

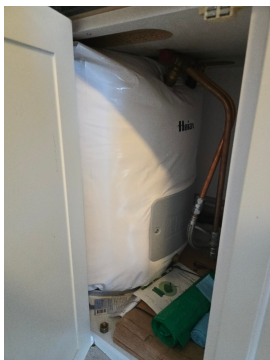
### TG 2 Varmtvannstank

- Det er ikke påvist tilfredsstillende avrenning eller annen kompenserende løsning fra varmtvannstank.

Manglende avrenning fra sikkerhetsventil til vvb.

Det er ikke fremlagt noe dokumentasjon på at denne er montert av rørlegger.

- Tiltak:
- Det bør etableres tilfredsstillende avrenning eller lekkasjesikring ved varmtvannstank.

Det bør etableres tilfredsstillende avrenning fra sikkerhetsventil til varmtvannsbereder for å unngå risiko for vannskader ved eventuell lekkasje eller utløst sikkerhetsventil. Manglende avrenning kan føre til fuktskader på omkringliggende konstruksjoner.

Innhent dokumentasjon på utførelsen av monteringen.
