# Tilstandsrapport

Fritidsbolig

Brattfossveien 225, 1880 EIDSBORG

Rapportdato: 16.09.2025

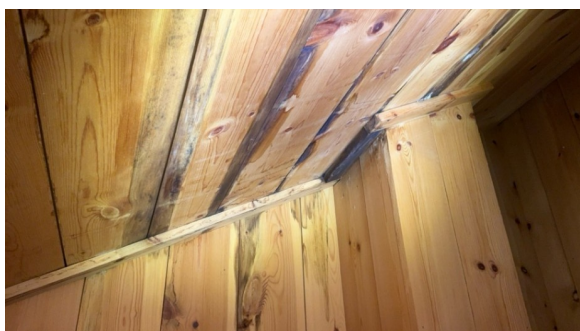
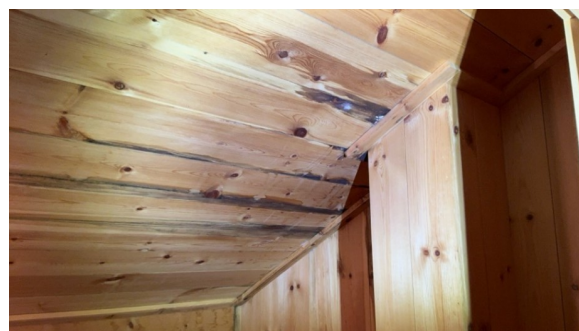
- Det er registrert symptom på fuktskader i konstruksjonen.

Innvendig inspeksjon viser misfarging og fuktskjolder på himlingspanel og veggflater og det er målt fukt, særlig rundt innkasset rør. Dette indikerer fuktgjennomgang fra takkonstruksjonen. Overflatene bærer preg av svertesopp, som er et tegn på fuktbelastning over tid.

100 % fuktighet

- Det må gjennomføres ytterligere undersøkelser.

Det anbefales en nærmere undersøkelse av takkonstruksjonen for å kartlegge årsak til fuktinntrengning (f.eks. utettheter i tekking, svikt i beslag). Skadede materialer bør fjernes og erstattes. Når årsaken er avklart, bør nødvendige utbedringer gjennomføres for å sikre en varig løsning og hindre videre skadeutvikling.

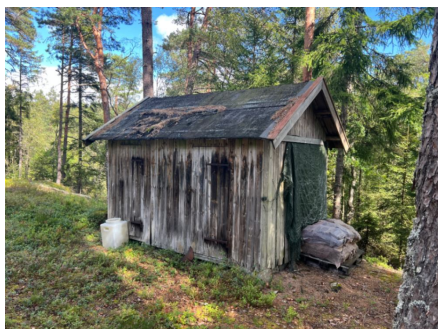
Står en eldre redskapsbod på tomten.

Det er registrert betydelig elde og råteskader.

Utbedre ved eget behov.

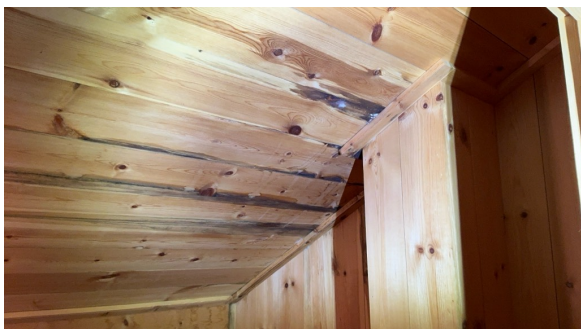
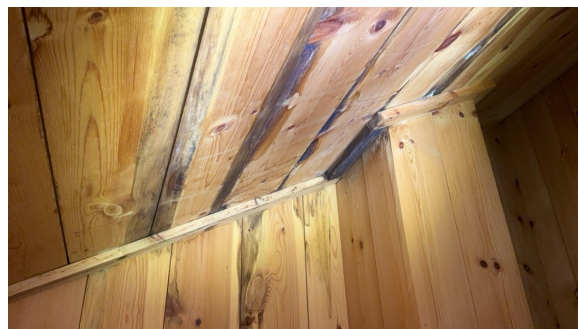
- Det er påvist fuktskader på overflater.

Det er observert kvaetslag på panelvegger ved vedovn. Dette er en naturlig egenskap ved treverk og oppstår særlig når overflatene utsettes for høy varme.

- Gjennomføre ytterligere undersøkelser og foreta utbedring av skade.

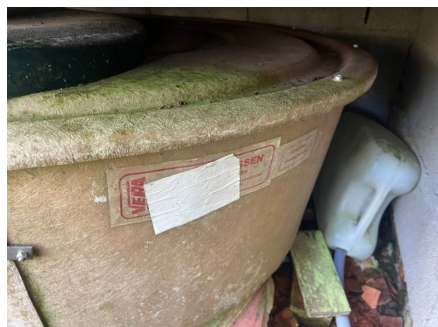
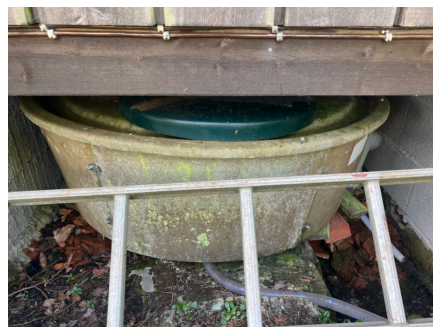
Snurredass. Beholderen i glassfiber er plassert under hytten.

- Toalettrom har kun naturlig avtrekk fra rommet, NS 3600 krever mekanisk avtrekk for å kunne gi TG 0/1.

Utsiden har begroing og tegn til aldring.

- Mekanisk avtrekk bør etableres på toalettrom.

Det bør føres jevnlig kontroll, rengjøring og tømning.
