# Tilstandsrapport

Leilighet

Skogsbakken 1B , 4319 SANDNES

Befaringsdato: 14.01.2026

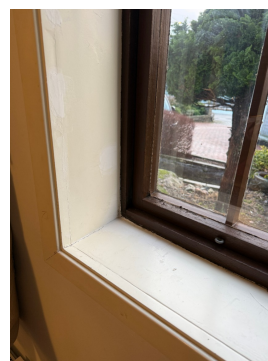
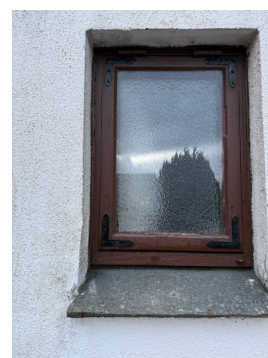
- Det er påvist at enkelte vinduer er vanskelig å åpne/lukke.
- Det er påvist tegn på innvendig kondensering av enkelte vindusglass.
- Karmene i vinduer er slitte og det er sprekker i treverket.
- Det er avvik:

Vinduer med noe varierende alder, noe slitasje i enkelte karmar som er mye utsatt for sol og fuktighet.  
Koblede vinduer fra ca. 1955/56 (ca. 70 år) har passert forventet brukstid på 20–40 år, og tilstandsgrad 2 er satt på bakgrunn av alder, med konsekvens i form av økt vedlikeholdsbehov, risiko for punktering av isolerglass og høyere varmetap sammenlignet med moderne vinduer, hvor kost–nytte ved utskifting må vurderes av kjøper.  
Påregnelig med utskiftninger av de eldste og mest utsatte vinduer/dører på sikt. Tegn til kondensering i enkelte vinduskarmar, dette skyldes normalt for liten utskiftning av inneluften.

- Vinduer må justeres.
- Det må påregnes noe vedlikehold og at enkelte vinduer må skiftes ut.
- Kondensering på enkelte glass har medført fuktskader i treverk som kan medføre utskiftningsbehov av enkelte vinduer.

Det må påregnes utskiftninger på de mest utsatte vinduer på sikt. Eldre vinduer bør skiftes for å unngå utettheter da den plutselig kan punkteres, de kan også være gunstig ut fra et energioekonomisk synspunkt.

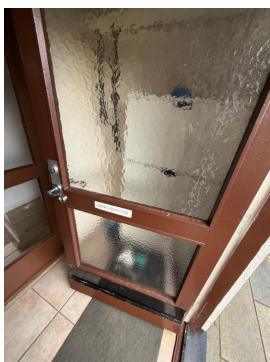
- Karmene i dører er værslitte utvendig og det er sprekker i trevirket.
- Det er avvik:

Panel på utvendige dører som står mot sør og vest er spesielt utsatt for sol og fukt og må jevnlig behandles for å unngå sprekker og skader.

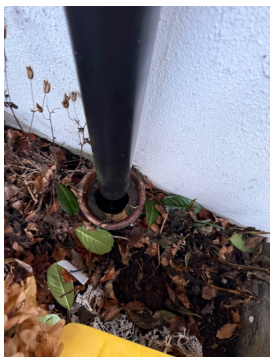
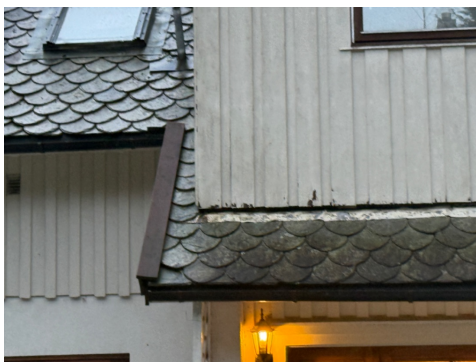
Utvendige overflater, det er registrert nedbrytning/råte i deler av kledning yttervegg, nedbrytning og råte påvist i takkonstruksjon/raffe kasser utvendig. Det er registrert enkelte riss/ sprekker i pusset mur/grunnmur enkelte av disse kan trolig tilbake skrives til tidligere setninger i konstruksjonen. Drens er ikke direkte synlig, grunnmurs plast er ikke synlig avsluttet over terreng. Det er registrert noe sig i terreng, ved belegningsstein i gårdsrommet. Skifertak fra byggeåret, mangler snøfangere. Taket må påregnes teknet på ny i nær fremtid da nåværende tekking er utgått på dato og det vil være tidsspørsmål når dette er uttett. Det er fare for noe råteskader i underliggende treverk om det har trengt inn fukt. Takrenner i plast nedbrytning i tak kroker, nedløp utett overgang mot avløpsrør i terreng.

- Dersom avvik ikke utbedres er det fare for videre skadeutvikling.

Ytterlige undersøkelse av utvendige overflater bygning anbefales. Det er påvist utvendige forhold som kan medføre økt risiko for skjulte skader eller som kan føre til vesentlige uforutsette kostnader, omfang utvendig vedlikehold besørges i hovedsak av sameiet og er dermed ikke nærmere vurdert.

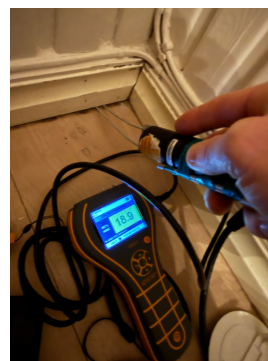
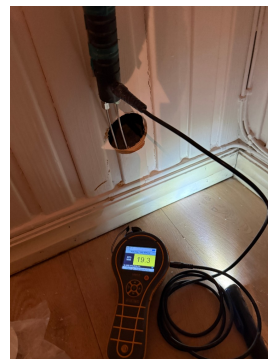
Bef.03.02.2026

Undersøkelsen viser mindre tegn til fukt, verdier målt viser til maks 19,3 % i konstruksjonen, som indikerer transport etter tidligere transport etter fukt.

Det påviste fuktnivå gir grunn til å overvåke konstruksjonen jevnlig for å se utvikling over tid, og eventuelt foreta tiltak for å unngå fuktskader.

Yttervegger er påført med papp på innsiden som ikke er uvanlig ved oppførings tidspunkt, spikerslag bak panel med lekter på tvers direkte inn mot grunnmur kan hindre tilstrekkelig utluftning bak påførende vegger. Påførende yttervegger og oppforede gulv i kjeller kan være en risikokonstruksjon, fukt kan skyldes kondens, at grunnmuren transporterer fukt eller svikt i utvendig fuktbeskyttelse/drenering.

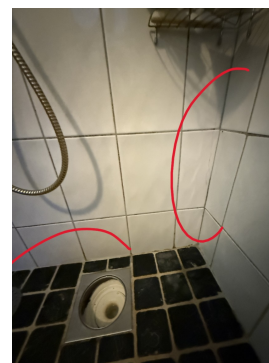
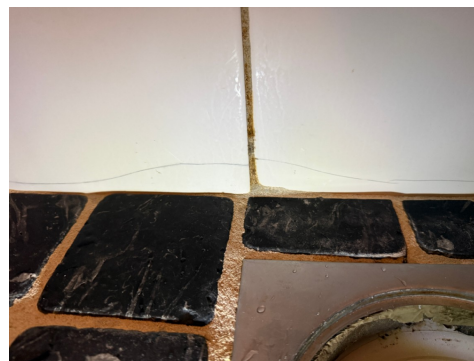
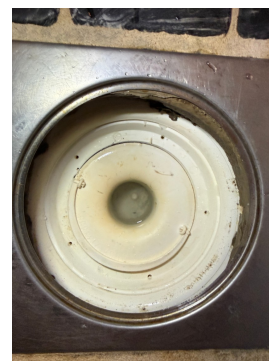
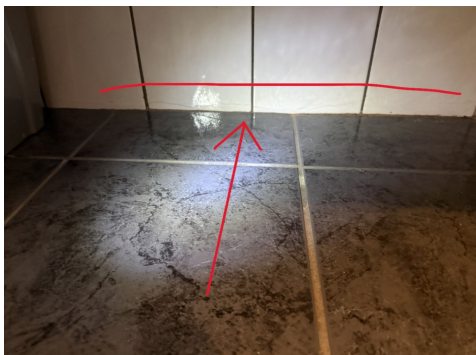
- Det er registrert riss/sprekker i overflater som indikerer tidligere setning, 4 steder i overgang gulv og vegg, det kan ikke utelukkes at membran er punktert.

- Riss/sprekk i fuger mellom fliser, misfarging og sverte sopp påvist.

- Riss/sprekker i flis på vegg innvendig hjørne og i overgang gulv/vegg i våtsone dusj.

- Riss/sprekk i overgang gulv/vegg under servant og ved utv. hjørne nær feie luke.

- Gitt påviste forhold fremstår våtrom som utett, ved en evt. lekkasje kan det forekomme skade i lukket konstruksjon uten at en evt. fuktskade direkte blir synliggjort.

- Våtrommet må totalrenoveres. Alle forhold med tettesjikt, våtsone, sluk m.m. må dokumenteres.
- Våtrommet har behov for omfattende oppgraderinger. For å sikre en løsning som oppfyller gjeldende krav, bør tettesjikt, sluk og røropplegg oppgraderes og dokumenteres.
- Manglende oppgradering av våtrommet medfører høy risiko for at konstruksjonene ikke vil tåle vanlig bruk av vann eller lekkasjer. Selv om det er dusjkabinett, er det fortsatt en betydelig risiko for at våtrommets konstruksjoner ikke tåler lekkasjer. Dette kan føre til fuktskader på tilstøtende konstruksjoner.

En må forvente generell oppgradering av våtrommets tettesjikt/membran for at våtrommet skal tåle en normal bruk etter dagens krav (tett våtsone). En samlet TG 3 for rommet er satt med bakgrunn i påviste skader, alder og manglende tetthet i våtsonen på rommet. Manglende oppgradering av våtrommet medfører høy risiko for at konstruksjonene ikke vil tåle vanlig bruk av vann eller lekkasjer. Dagens utforming og tilstand medfører en større risiko for at våtrommets konstruksjoner ikke vill tåler lekkasjer, som kan føre til fuktskader i tilstøtende konstruksjoner.

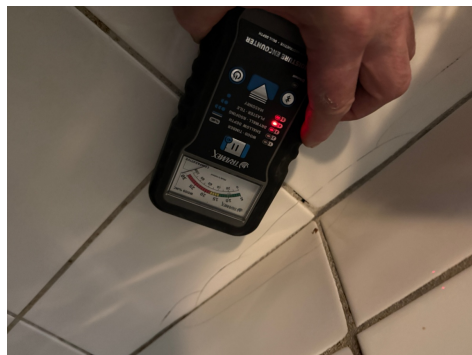
Fuktmåling med (Tramex) fukt indikator i våtsone vegg i berørt område, viser til noe variable fukt verdier i vegoverflater dusj på befaringdagen.

Dette skyldes trolig fukt mellom flis og membran, og er påregnelig normalt når dusj er i daglig bruk.

Fuktmåling med (Tramex) fukt indikator i våtsone vegg overflater dusj.

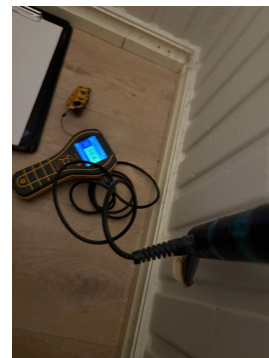
Det er foretatt hulltaking med 73 mm hullbor fra tilstøtende rom. Undersøkelsen viser tegn til fukt verdier målt viser til maks 19,6 % i konstruksjonen, som indikerer transport etter fukt.

Måleresultatet av fuktmåling i påførende vegg viser til variable fuktverdier i mellom 18,6 % - 19,6 % - som indikerer transport eller tidligere transport etter fukt.

Hulltaking i tilstøtende vegg

Badet må påregnes oppgradert/totalrenoveres i nær fremtid.

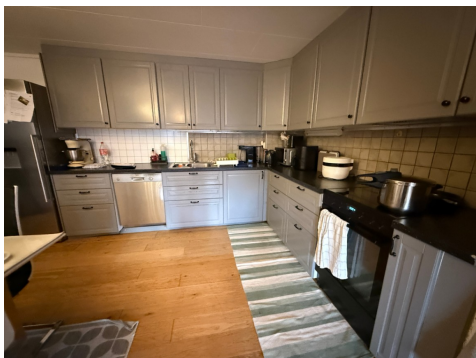
Varierende overgang våtromsplater og flis på vegg over underkap. Merknad: et lys fungerer ikke under avtrekk, skyldes sannsynlig lypære. Noe misfarging, gliper i skjøtet parkett på kjøkken, det ble ikke registrert fuktskade omringende kjøkkeninnredning på befaringsdagen. Det er ikke montert vannstopper, i underskap under vask.

Avløpsrør under kjøkkenvask bør etterstrammes med jevne mellomrom, dette fordi disse over tid glir fra hverandre ved bruk av varmt og kaldt vann.

Det kan vurderes å montere en vannstopper under vask, for å begrense fuktskader ved en evt. vannlekkasje.

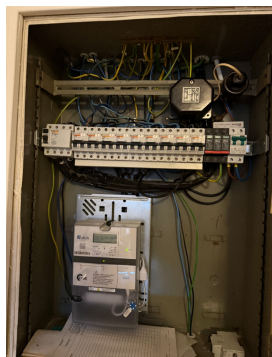
El kontroll anbefales, det er ikke etablert skjem foran innmat.

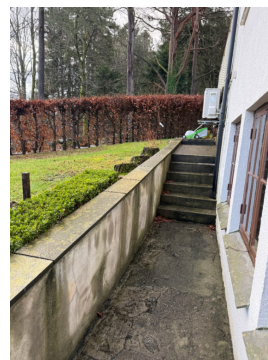
- Åpninger i rekkverk på utvendige trapper er ikke i henhold til krav i dagens forskrifter.
- Det er avvik i rømningsveier.
- Det er behov for at en kvalifisert elektrofaglig person kontrollerer det elektriske anlegget.
- Det er ikke montert rekkverk på utvendige trapper.
- Det er manglende rekkverk/annen sikring på forstøtningsmurer som krever dette utifra dagens krav.
- Rekkverket på balkong eller terrasse er for lavt i forhold til dagens krav.
- Rekkverkshøyder er under dagens forskriftskrav til rekkverk i utvendige trapper.

Utvendig trapp/støttemur mangler rekkverk, sikring mot fall.

- For å avklare omfanget av avvik ved rømningsveier bør det innhentes en brannteknisk vurdering.
- Rekkverk/annen sikring på forstøtningsmur må settes opp/utbedres.
- Rekkverk for utvendige trapper må monteres for å lukke avviket.

Rekkverk ved støttemur/utvendig trapp bør etableres i terreng over 0,5 m, for å øke personsikkerhet, sikring mot fall.
