# Tilstandsrapport

Boligbygg med flere boenheter

Jess Carlsens gate 10 , 0183 OSLO

Befaringsdato: 30.01.2026

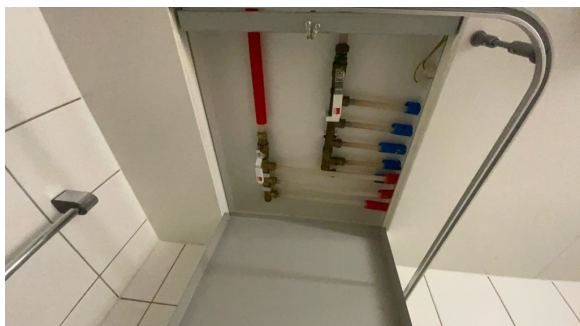
### TG 2 Vannledninger

Det er rør i rørsystem med fordelerskap i taket på badet. Det er stoppekraner i fordelerskapet.

- Mer enn halvparten av forventet brukstid er passert på innvendige vannledninger.

- Det er ikke behov for utbedringstiltak siden anlegget fungerer i dag, men ut ifra alder kan skader plutselig oppstå på eldre anlegg.
