# Tilstandsrapport

Boligbygg med flere boenheter

Jess Carlsens gate 10 , 0183 OSLO

Befaringsdato: 30.01.2026

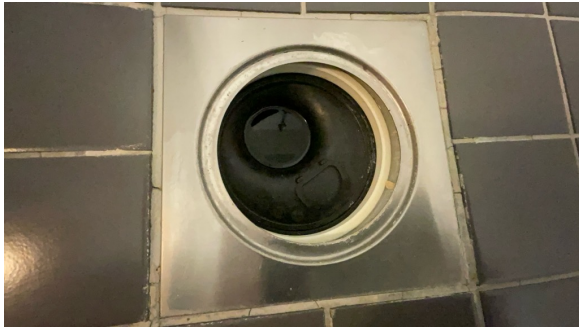
På badet er det servant med servantskap, veggfestet toalett med skjult sisterne, hjørnedusj, nedsenket gulv i dusjen. Opplegg for vaskemaskin.

- Det er ikke påvist tilfredsstillende løsning for å synliggjøre lekkasje fra innebygget sisterne.
- Det er påvist skader på innredning.

Det er noen svelleskader på servantskapet.

- Uten dreneringsløsning/lekkasjesikring kan lekkasjer pågå over lang tid uten å bli oppdaget. Dette kan føre til omfattende fuktskader i omkringliggende byggematerialer.

Det anbefales å lage en lekkasjeåpning under toalettet.

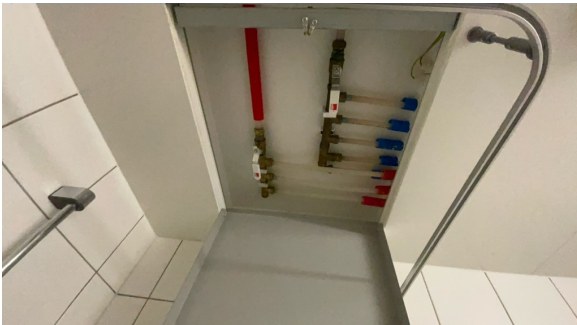
Det er rør i rørsystem med fordelerskap i taket på badet. Det er stoppekraner i fordelerskapet.

- Mer enn halvparten av forventet brukstid er passert på innvendige vannledninger.

- Det er ikke behov for utbedringstiltak siden anlegget fungerer i dag, men ut ifra alder kan skader plutselig oppstå på eldre anlegg.

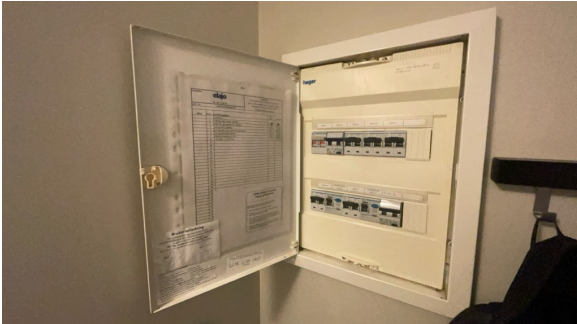
Sikringsskap med automatsikringer plassert i entré. Måler og hovedsikring er plassert i felles tavle (ikke besiktiget). Leiligheten har i hovedsak skjult elektrisk anlegg.
