# Tilstandsrapport

Boligbygg med flere boenheter

Idunveien 8 , 4632 KRISTIANSAND S

Befaringsdato: 05.05.2026

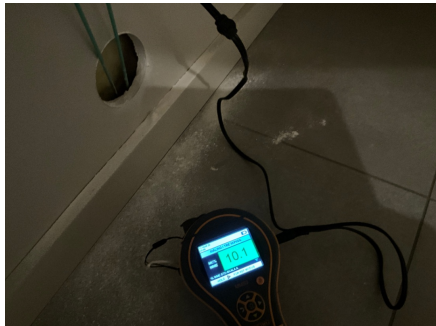
Hele kjelleren på leiligheten ligger under terrenget. På gulvet er det laminat og fliser. Vegger med overflater av plater. Hulltaking er foretatt uten å påvise unormale forhold. Hulltaking er foretatt under trappen. Fuktkvotemåling (vekt%) i konstruksjonen ble målt til 10.

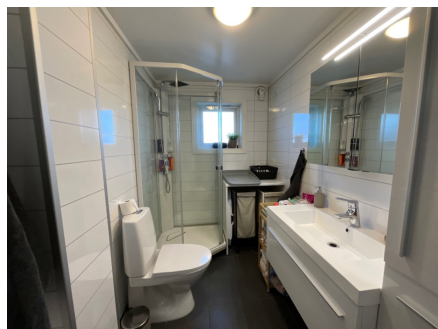
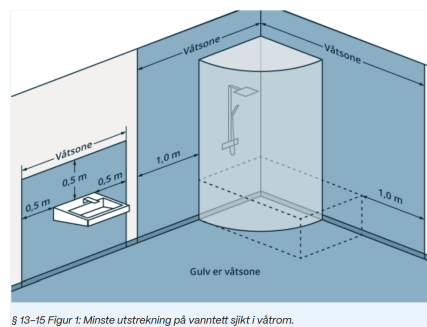
### TG 2 Overflater vegger og himling

- Det er vindu/dør med ikke fuktbestandige materialer i våtsonen (ved vask, dusj, badekar, osv.), løsningen eller byggematerialet er uegnet.

Det benyttes tett dusjkabinett og veggene får derfor ingen vannbelastning ved normalt bruk, ved endret bruk (dersom dusjkabinettet fjernes) må det etableres membran i våtsoner eller vinduet må flyttes.

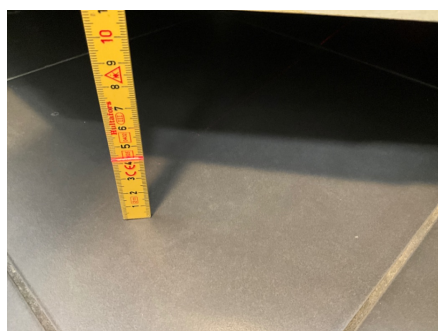
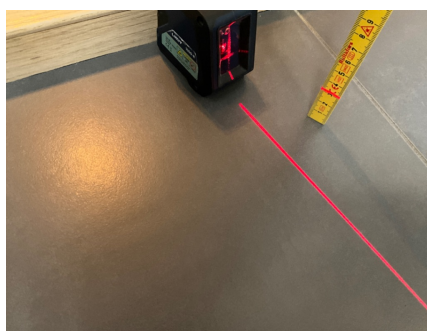
Det er flislagt gulv med elektriske varmekabler. Det er 15 mm. høydeforskjell fra flis ved dør til slukrist. Oppkant ved dør.

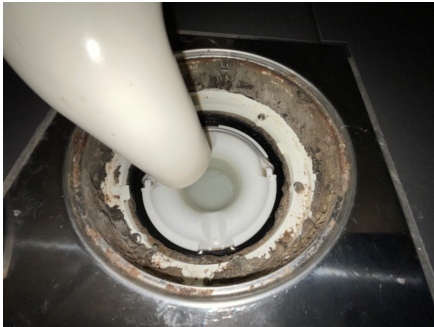
Det er plastsluk og smøremembran med ukjent utførelse.

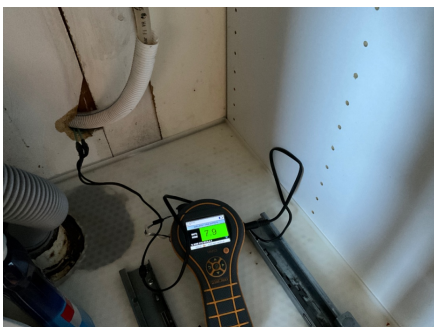
Hulltaking er ikke foretatt da det er tilgang på baksiden i skapet på kjøkkenet. Fuktkvotemåling (vekt%) i konstruksjonen ble målt til 7,9.

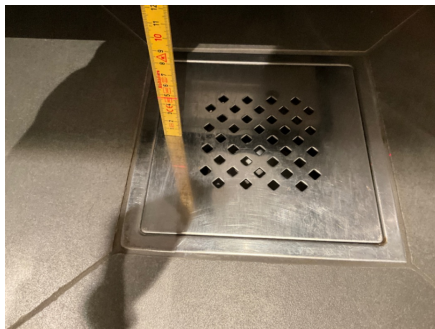
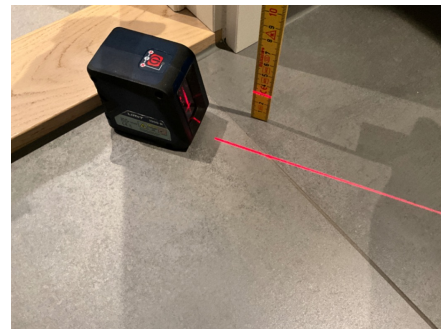
Det er flislagt gulv med elektriske varmekabler. Det er ca 17 mm. høydeforskjell fra flis ved dør til slukrist.

- Det er påvist at høydeforskjell fra topp slukrist til gulv/synlig topp membran ved dørterskel er mindre enn 25 mm.

- Til tross for avviket i fall/høydeforskjell til sluk, vil gulvet fortsatt kunne lede vann mot sluket, men med redusert effektivitet. Dette kan potensielt øke risikoen for vannansamling i enkelte områder av badet.
  - Anbefaler å etablere oppkant i hht. Tek 17, oppkanten skal da være 15 mm. Løsningen vurderes å være tilstrekkelig, men er ikke en løsning som er gitt i Tek 17.
- Oppkant på våtrommet er for å sørge for at lekkasjevann ikke renner ut i tilstøtende rom.

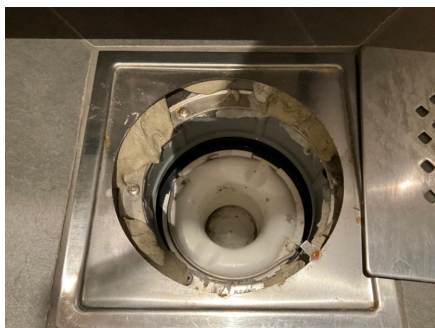
Det er plastsluk og smøremembran med dokumentert utførelse.

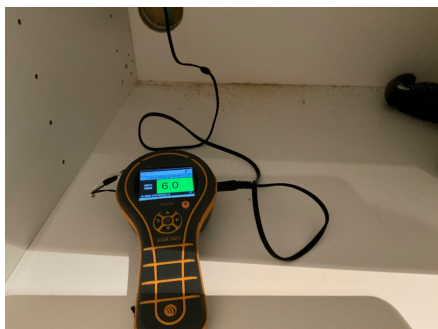
Hulltaking er foretatt uten å påvise unormale forhold. Hulltaking er foretatt ved/i vegg mellom stue og vaskerom . Fuktkvotemåling (vekt%) i konstruksjonen ble målt til 6.
