# Tilstandsrapport

Enebolig

Lømovegen 5, 2416 JØMNA

Befaringsdato: 17.02.2026

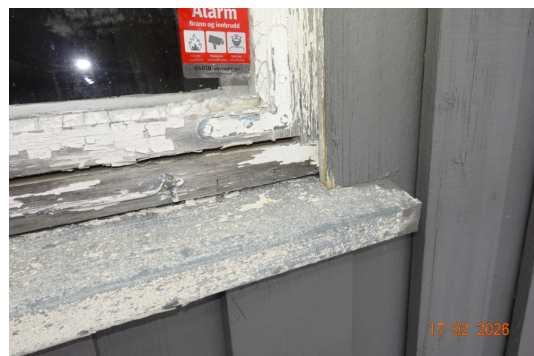
#### Vurdering av avvik:

- Det er ingen eller liten lufting i nedre kant av kledning mot grunnmur.
- Det er påvist spredte råteskader i bordkledningen.
- Det er værslitt/oppsprukket trevirke/trepaneler.

Panel er ført helt ned mot vannbrett, fare for fuktopptrekk og forvittringer.

- Lokal utbedring/utskiftning bør utføres.
- Råteskadet trekledning må skiftes ut.
- Råteskader i bordkledningen kan fortsette å utvikle seg både i tiliggende bordkledning og til bakenforliggende veggkonstruksjon, dersom en ikke foretar tiltak.
- Det bør foretas tiltak for å bedre lufting av kledningen.
- Uten tilstrekkelig lufting bak bordkledningen kan fuktighet som trenger inn bak bordene eller gjennom veggen innenfra ikke tørke opp. Dette skaper ideelle forhold for råtesopp og muggvekst.

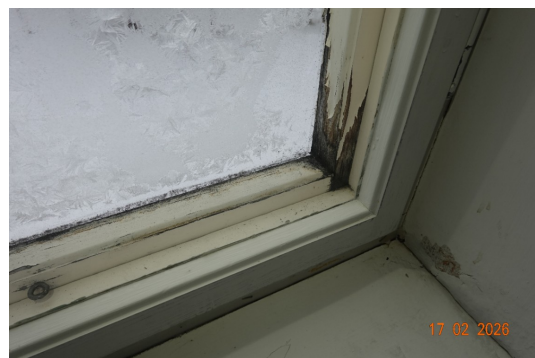
§ 12-15 i Byggteknisk forskrift (TEK17). Utforming av rekkverk  
Rekkverk skal ha høyde og utforming som sikrer mot fall og sammenstøt.  
Rekkverk skal utformes slik at klatring forhindres.  
Målt rekkverkshøyde: Ca. 71 cm.  
Minstehøyde på rekkverk er 100 cm.  
Sprekk i vindusglass og råte i karm.

- Det bør foretas nærmere undersøkelser av balkong/terrasser når den er snøfri.
  - Det er ikke krav om utbedring av rekkverkshøyde opp til dagens forskriftskrav.
- Vindu bør skiftes.

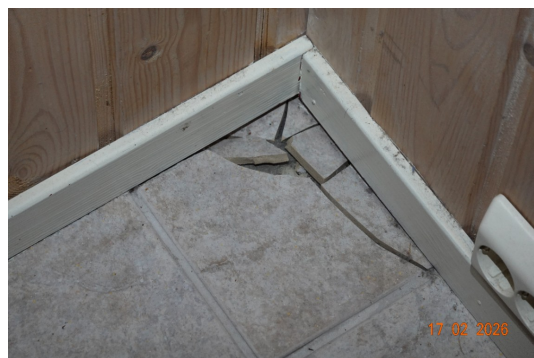
Del med manglende fugemasse flisfuger i entré og gang.  
Skadet flis i entré. Bom i enkelte fliser.  
Glipper i laminatskjøter i stue.  
Knirk i gulv i gang og ett soverom i 2.etasje.  
Slitt tregulv på kott i 3.etasje.

Det bør utføres utbedring av manglende fugemasse og skadede fliser i entré og gang for å hindre fuktskader og ytterligere forringelse av gulvet. Bom i fliser og glipper i laminatskjøter bør utbedres for å unngå at skader utvikler seg og for å sikre god funksjon og estetikk. Knirk i gulv og slitt tregulv bør vurderes utbedret for å forbedre komfort og levetid på gulvene. Konsekvensen av å ikke utbedre forholdene kan være økt slitasje, redusert levetid og risiko for fuktskader.

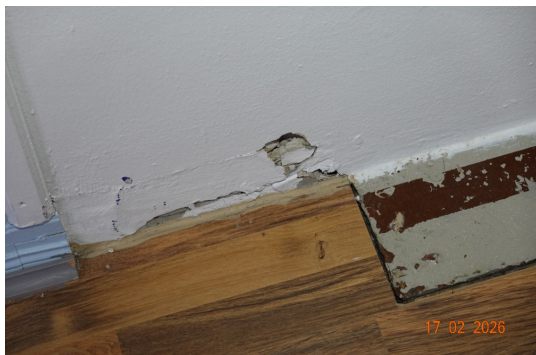
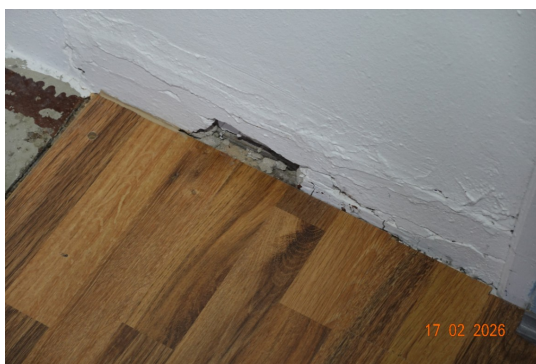
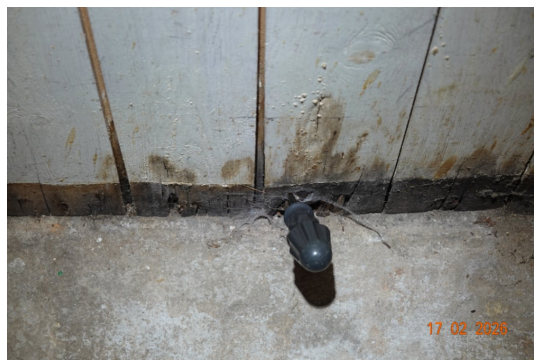
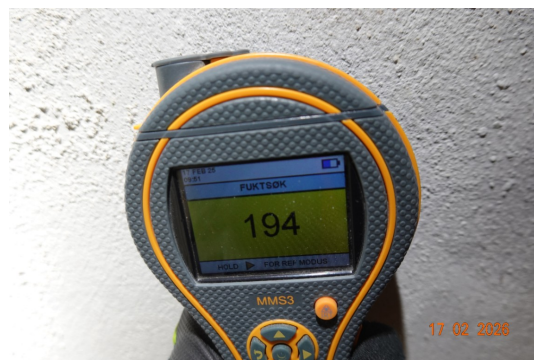
## ! TG 3 Rom Under Terreng

- Det er påvist indikasjoner på noe fuktgjennomtrenging i kjellergulv.
- Det er påvist indikasjoner på noe fuktgjennomtrenging inn i kjellermur.
- Det er påvist synlige fukt/råteskader i treverk i underetg./kjeller, hulltaking er derfor ikke nødvendig
- Kjeller har begrenset ventilering/luftgjennomstrømning.

Det er foretatt fuktsøk med fuktindikator i kjeller. Ved bruk av fuktindikator ble det målt fuktvariasjoner.

Steder med saltutslag på kjelleryttervegger, etter fuktgjennomgang i veggene.

Saltutslag dannes når fuktighet trenger gjennom murkonstruksjoner og transporterer saltmineraler ut til overflaten. Når vannet fordampes blir det krystalliserte saltet liggende igjen på overflaten av murverket eller betongen.

Det bør iverksettes tiltak for å utbedre årsakene til fukt- og råteskadene, samt utbedre skadene som allerede er påvist.

Konstruksjonen bør overvåkes jevnlig for å følge utviklingen over tid, og ytterligere undersøkelser bør gjennomføres for å kartlegge omfanget av skadene.

Begrenset ventilering i kjelleren bør utbedres for å redusere risikoen for videre fukt- og råteskader.

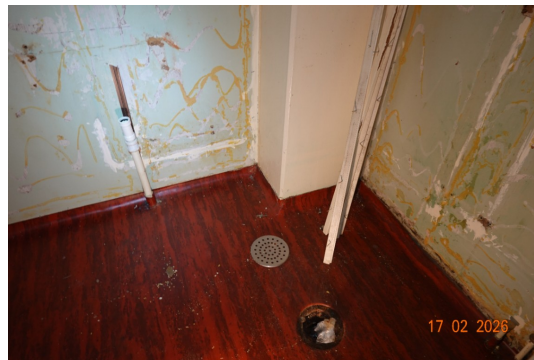
Eldre gulvbelegg blir porøse og kan sprekke opp, må påregne forvitringsskader i belegget.  
Rørgjennomføringer i våtroms gulvbelegg, svekker gulvets tetthet. Belegget på bad er misfarget, pga for mye varme stedvis i gulv. Det er påvist sprekker/skader i våtromsbelegg.  
Fuktskadede våtromsplater.  
Mangler silikon i skjøter til våtromsplatene.  
Vindu i våtsonen, dusjkabinett hindrer direkte vannsprut på vindu.  
Krakkeleringer i servant.  
Fuktsvelling i skapdører.  
Rust på skruer i sluk.  
Montasjemerker i våtromsplatene.  
Bad er bygget etter byggeforskrifter gjeldende før 1997.  
Bad fra før 1997 gis i denne rapport automatisk TG 3 da det ut fra alder må forventes at behov for oppgraderinger nærmer seg.

- Våtrommet må totalrenoveres. Alle forhold med tettesjikt, våtsone, sluk m.m. må dokumenteres.

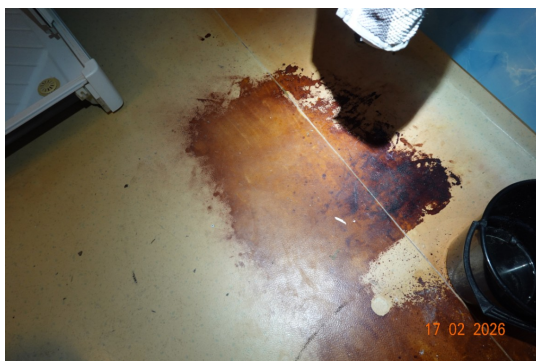
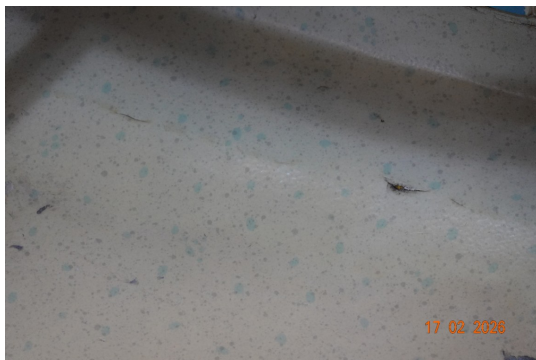
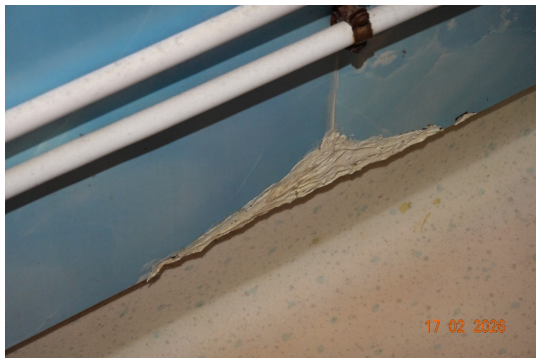
## 1. ETASJE > BAD

Hulltaking er foretatt nederst på delevegg mot våtsonen. Ved bruk av fuktmåler ble det ikke registrert unormale verdier.

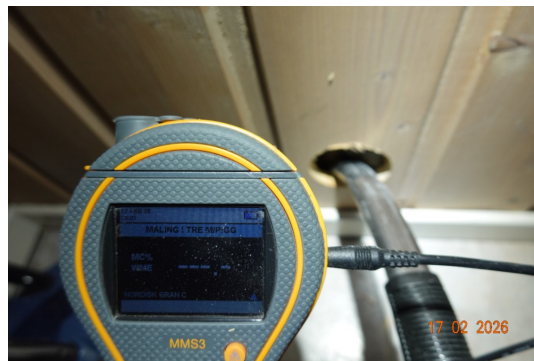
## KJØKKEN

- Det er påvist skader på overflater/kjøkkeninnredning utover normal slitasjegrad.
- Det er påvist andre avvik:

Eldre innredning.  
Slitasjemerker på innredning.  
Behov for stramming av hengsler til skapdører.  
Fuktskadede bunnplate under kum. Ved bruk av fuktmåler ble det ikke registrert unormale verdier.  
Sprekk i flere fliser.  
Blandebatteri er dårlig festet.

Det bør foretas utbedring av skader på innredning og overflater for å hindre ytterligere forringelse og sikre funksjonalitet.  
Hengsler til skapdører bør strammes for å unngå skade på dører og innredning.

Fuktskadede bunnplate under kum bør utbedres for å redusere risiko for videre fuktskader og muggdannelse.  
Sprekk i fliser bør repareres for å hindre vanninntrengning og ytterligere skade.

Blandebatteri må festes forsvarlig for å unngå lekkasje og skade på innredning.

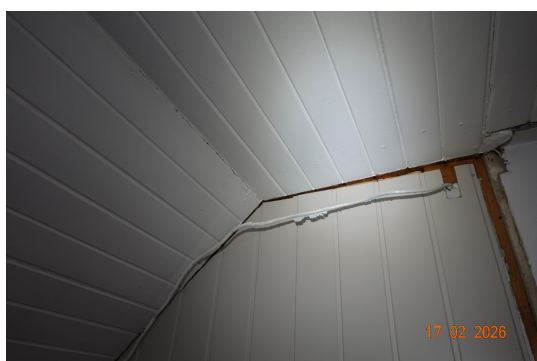
Ja På grunn av løs ledning i 3. etasje og at det ikke foreligger dokumentasjon på utførte tiltak på det elektriske anlegget, anbefales en utvidet kontroll av elektrofaglig personell.

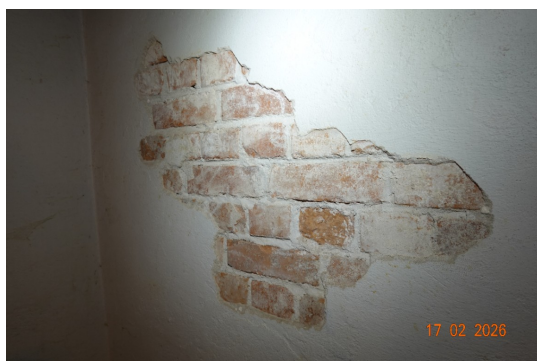
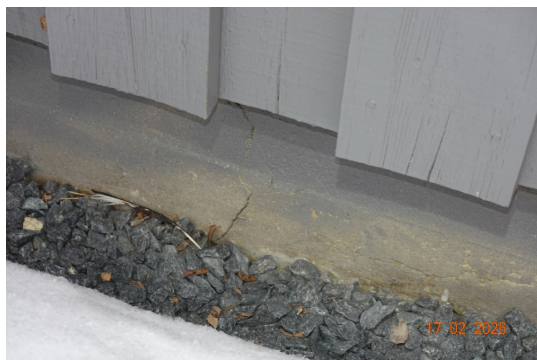
- Grunnmuren har sprekkdannelser.
- Det er registrert løs puss på muroverflater.

- Det må foretas lokal utbedring.

Sprekkdannelser og løs puss på grunnmuren bør utbedres for å hindre videre forringelse av konstruksjonen og redusere risikoen for vanninntrengning og følgeskader på bygget.

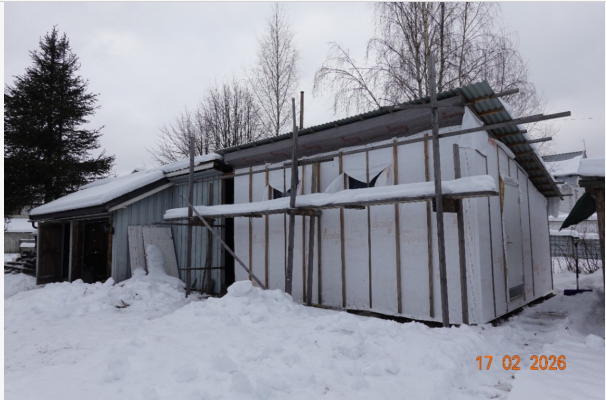
## Garasjeuthus

Generelt med noe preg av skader, aldersforvitring og manglende vedlikehold.

Eldre garasjeuthus, generelt med preg etter aldersforvitring og manglende vedlikehold. Må påregne aldersforvittringer og skader.
