Tilstandsrapport

Andelsleilighet

Villaveien 3 B, 3674 NOTODDEN

Befaringsdato: 09.04.2026

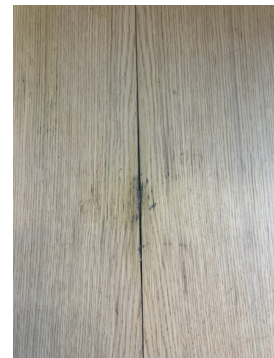
Det er påvist knirk i parketten i stue, kjøkken og mellomgang.
Det er påvist misfarging av parkett og glipper mellom parkett og gulvlistene på soverom/arbeidsrom.
Det er påvist sprekker i himlingen i stue/kjøkken.

Eldre fuktmerke i parkettgulv, ingen fukt registrert

Misfarging og glipper mellom parkett og gulvlistene bør utbedres for å forhindre ytterligere skade og mulig fuktinntrengning.

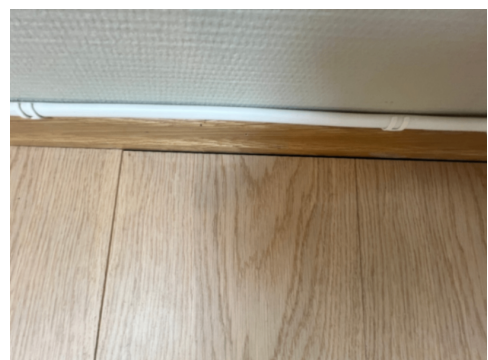
Glippe mellom parkett og gulvlist

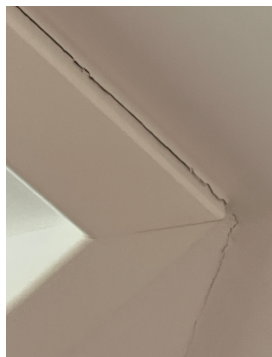
Sprekk i himling

Sprekker i himlingen bør utbedres for å hindre videre oppsprekking og for å opprettholde et tilfredsstillende estetisk inntrykk.

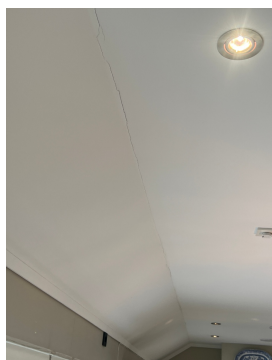
Sprekk i himling

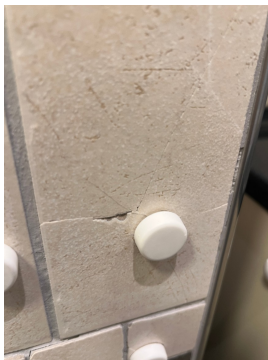
- Det er påvist sprekker i fliser.

- Skadet flis er i et område hvor den kun utgjør et estetisk avvik.

Sprekk i fliser

Det bør vurderes å skifte ut de sprukne flisene for å hindre videre skade og opprettholde overflatens funksjon og estetikk.

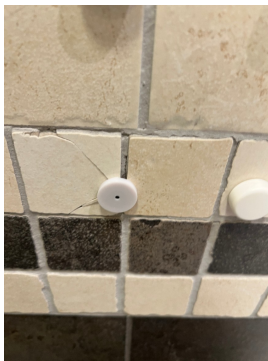
Sprekk i fliser.

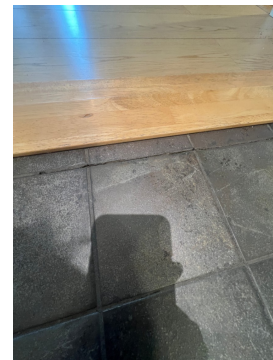
Sprekk i fuger.

Det bør utbedres bom under fliser og oppsprekte fuger for å hindre videre skadeutvikling og redusere risiko for vanninntrengning til underliggende konstruksjoner.

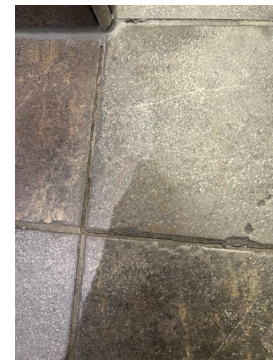
Sprekk i fuger.

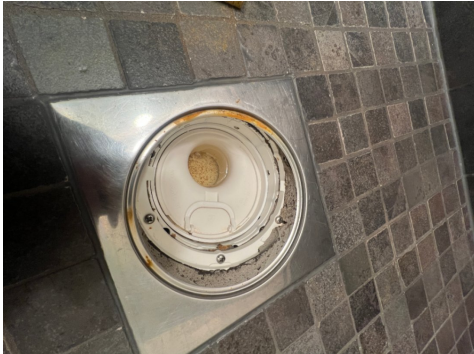
- Det er viktig å merke seg at levetiden til en membran varierer basert på kvalitet, installasjon og bruk. Eldre membraner kan bli sprø og sprekke opp, noe som fører til at de mister sin vanntettende funksjon. Dette kan resultere i vannlekkasjer gjennom vegger og gulv og fuktskader.

Det bør vurderes å skifte ut membranløsningen for å redusere risikoen for lekkasjer og fuktskader, da mer enn halvparten av forventet brukstid er passert.

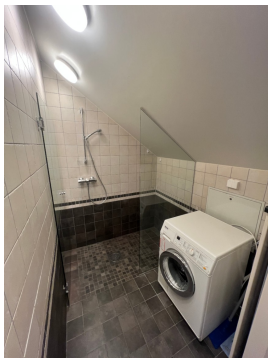
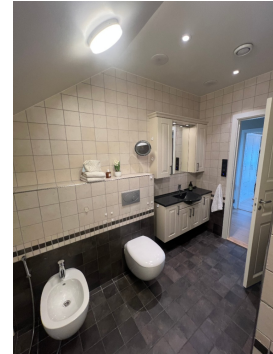
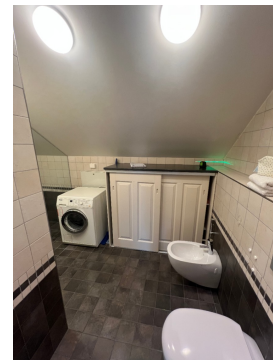
- Det er ikke påvist tilfredsstillende løsning for å synliggjøre lekkasje fra innebygget sistene.

Det bør etableres en tilfredsstillende løsning for å synliggjøre eventuell lekkasje fra innebygget sistene, for å redusere risikoen for skjulte vannskader og følgeskader på omkringliggende konstruksjoner.

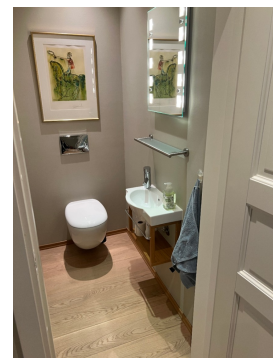
- Det er ikke påvist tilfredsstillende løsning for å synliggjøre lekkasje fra innebygget sisterner.

Det er ikke påvist spalte for å synliggjøre eventuelt lekkasje vann fra sisternen.

- Andre tiltak:
- Uten dreneringsløsning/lekkasjesikring kan lekkasjer pågå over lang tid uten å bli oppdaget. Dette kan føre til omfattende fuktskader i omkringliggende byggematerialer.

Det bør etableres en løsning som gjør det mulig å oppdage eventuelle lekkasjer fra den innebygde sisternen, for å unngå skjulte fuktskader i konstruksjonen. Manglende synliggjøring av lekkasje medfører økt risiko for omfattende skader før lekkasjen oppdages.

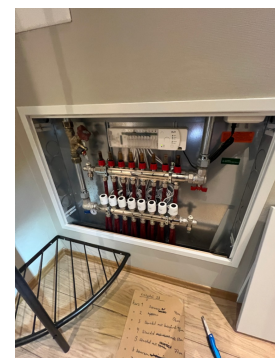
Det er ikke dokumentert hvor eventuelt lekkasjevann fra fordelerskapet ledes. Dette medfører usikkerhet knyttet til håndtering av lekkasjevann ved en eventuell lekkasje.

Det bør fremskaffes dokumentasjon på hvordan lekkasjevann fra fordelerskapet håndteres og hvor det ledes. Manglende dokumentasjon medfører usikkerhet om eventuelle lekkasjer vil kunne oppdages og håndteres på en forsvarlig måte, noe som øker risikoen for skjulte fuktskader i konstruksjonen.
