# Tilstandsrapport

Tomannsbolig

Nedre Brentås vei 3 B (s.nr. 2), 3060 SVELVIK

Befaringsdato: 17.09.2024

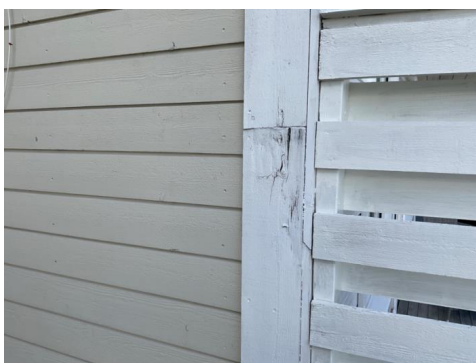
Noe skade-/råtedannelser i enkelte kledningsbord, spesielt ved bunn/nedre del, mot vannbrett og i skjøter etc.

Det må påregnes utbedring for å lukke avviket.

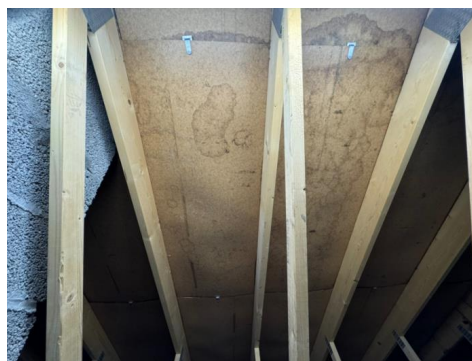
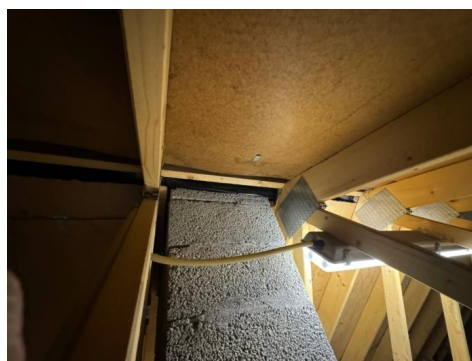
### ! TG 2 Takkonstruksjon/Loft

- Det er påvist avvik rundt gjennomføringer i takflaten.

Det bør sjekkes vinterstid om det er tilfredsstillende ventilasjon på loft.

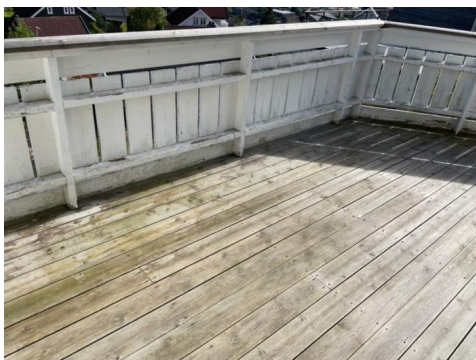
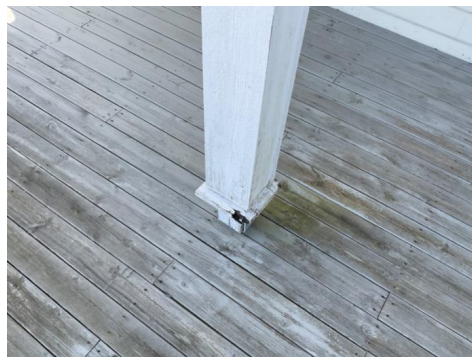
## ! TG 2 Balkonger, terrasser og rom under balkonger

Terrasse på ca 14 m<sup>2</sup> oppført i trekonstruksjon med adkomst fra stue. rekkverk med stående bord. Rekkverk er ca 86 cm høyt.

- Det må foretas tiltak for å lukke avviket.
- Det er ikke krav om utbedring av rekkverkshøyde opp til dagens forskriftskrav.

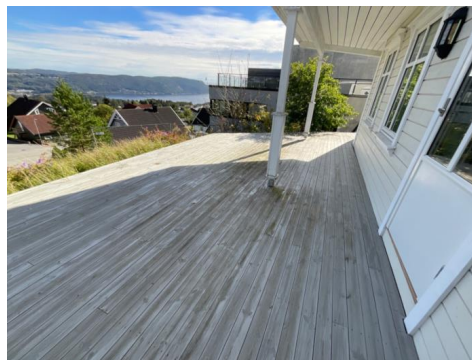
## ! TG 3 Balkonger, terrasser og rom under balkonger - 2

Terrasse på ca 42 m<sup>2</sup> oppført i trekonstruksjon med adkomst fra soverom underetasje.

- Lokal utbedring må utføres.
- Rekkverk må monteres for å lukke avviket.

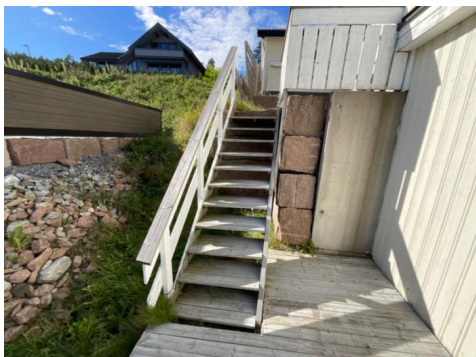
## ! TG 3 Utvendige trapper

Utvendig trapp av treverk med rekkverk på en side.

Rekkverk må monteres og trappa må rettes for å lukke avviket.

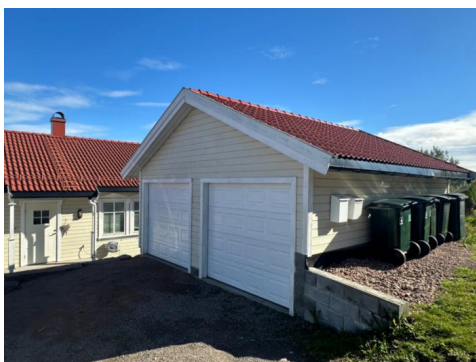
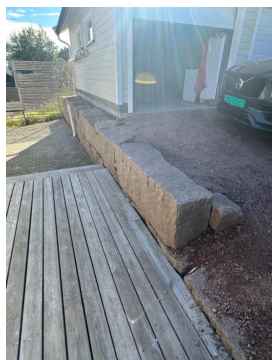
## TG 3 Andre utvendige forhold

Det mangler fallsikring av høyder ved garasje.

Gjerde/fallsikring må etableres.

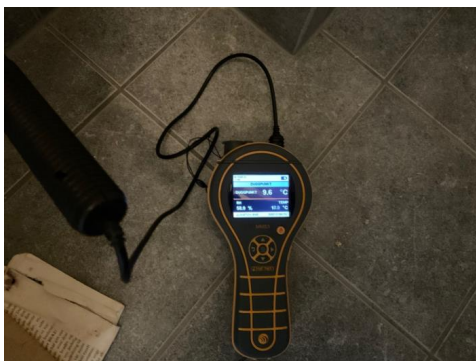
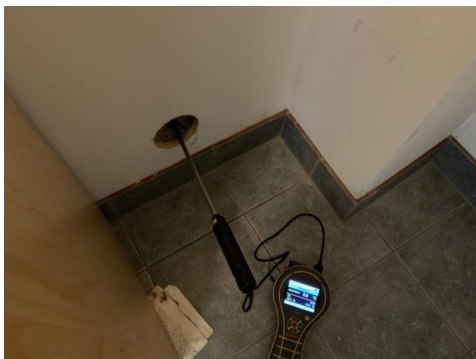
## TG 2 Etasjeskille/gulv mot grunn

1. etg: registrert ca 18 mm avvik i stue og ca 16 mm avvik på kjøkken.  
Underetasje: registrert ca 10 mm avvik i trapperom og ca 7 mm avvik i ett soverom.

- Målt høydeforskjell på mellom 10 - 20 mm innenfor en lengde på 2 meter. Tilstandsgrad 2 gis med bakgrunn i standardens krav til godkjente måleavvik.
- Målt høydeforskjell på over 15 mm gjennom hele rommet. Tilstandsgrad 2 gis med bakgrunn i standardens krav til godkjente måleavvik.

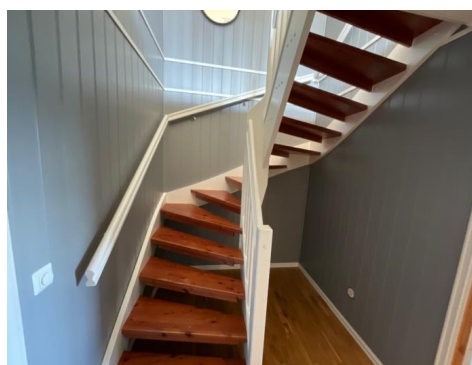
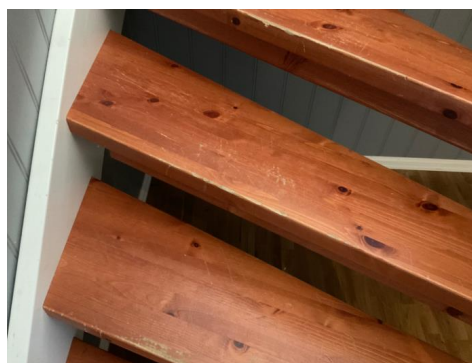
## ! TG 2 Innvendige trapper

Boligen har malt tretrapp med beisede trinn i furu.

Sliping og behandlig må påregnes.

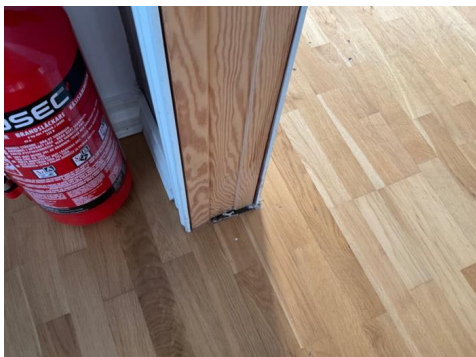
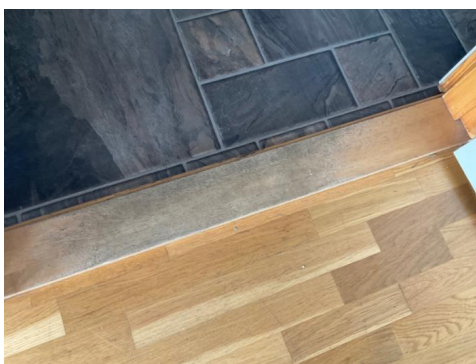
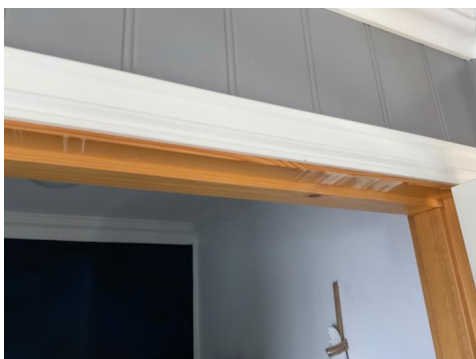
## ! TG 2 Innvendige dører

Innvendig har boligen malte glatte dører.

Det må påregnes utbedring for å lukke avviket.

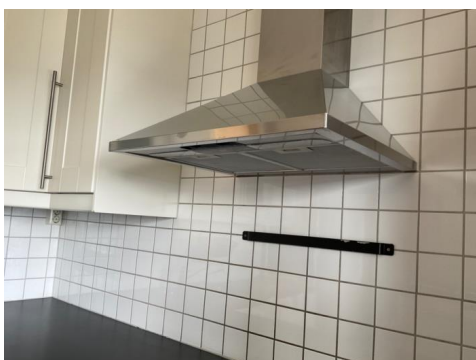
### ! TG 3 Avtrekk

- Det er registrert avvik med avtrekk.

- Ventilatoren må skiftes.
