# Tilstandsrapport

Tomannsbolig

Nedre Brentås vei 3 B (s.nr. 2), 3060 SVELVIK

Befaringsdato: 17.09.2024

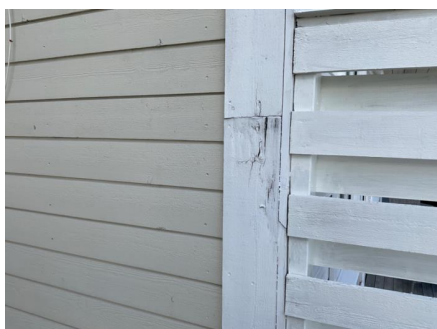
### TE 2 Veggkonstruksjon

Noe skade-/råtedannelser i enkelte kledningsbord, spesielt ved bunn/nedre del, mot vannbrett og i skjøter etc.

Det må påregnes utbedring for å lukke avviket.

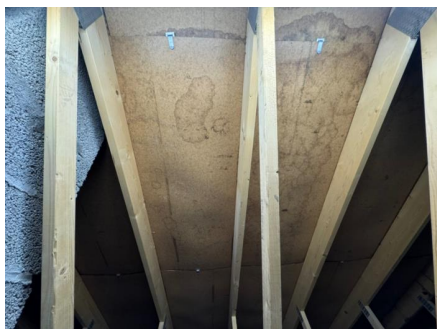
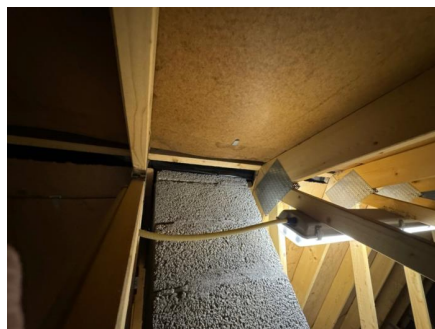
### TE 2 Takkonstruksjon/Loft

- Det er påvist avvik rundt gjennomføringer i takflaten.

Litt kondensmerker på underside av undertak, dette bør følges opp vinterstid.

Det bør sjekkes vinterstid om det er tilfredsstillende ventilasjon på loft.

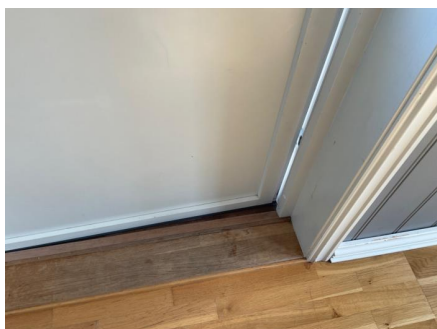
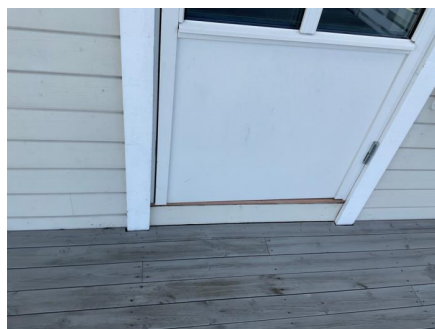
## TG 1 Dører

- Dører må justeres.

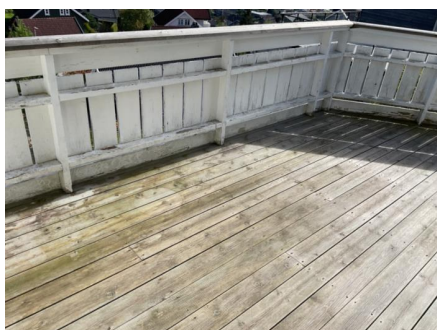
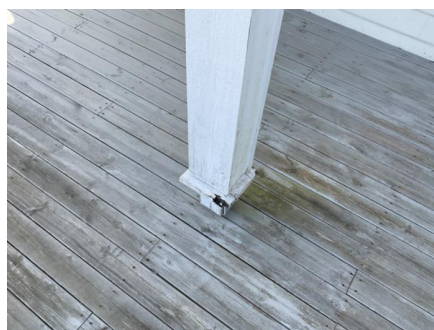
## TG 2 Balkonger, terrasser og rom under balkonger

Terrasse på ca 14 m<sup>2</sup> oppført i trekonstruksjon med adkomst fra stue. rekkverk med stående bord. Rekkverk er ca 86 cm høyt.

- Det må foretas tiltak for å lukke avviket.
- Det er ikke krav om utbedring av rekkverkshøyde opp til dagens forskriftskrav.

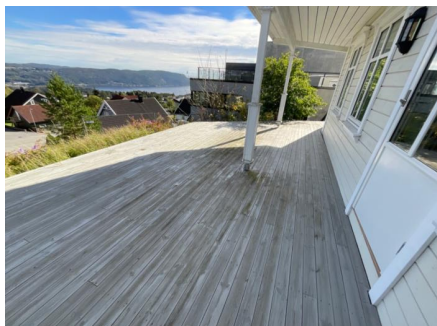
## TG 3 Balkonger, terrasser og rom under balkonger - 2

Terrasse på ca 42 m<sup>2</sup> oppført i trekonstruksjon med adkomst fra soverom underetasje.

- Lokal utbedring må utføres.
- Rekkverk må monteres for å lukke avviket.

**Kostnadsestimat: 10 000 - 50 000**

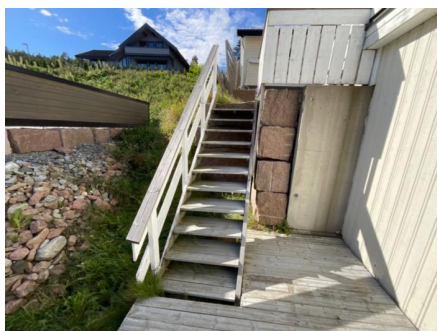
## TG 3 Utvendige trapper

Utvendig trapp av treverk med rekkverk på en side.

Rekkverk må monteres og trappa må rettes for å lukke avviket.

**Kostnadsestimat: Under 10 000**

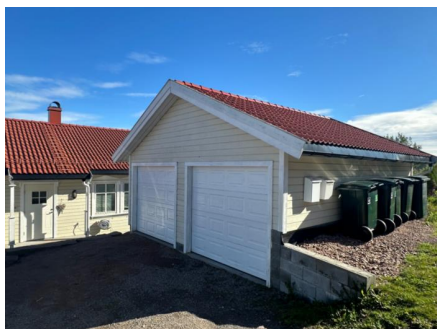
## TG 3 Andre utvendige forhold

Det mangler fallsikring av høyder ved garasje.

Gjerde/fallsikring må etableres.

**Kostnadsestimat: 10 000 - 50 000**

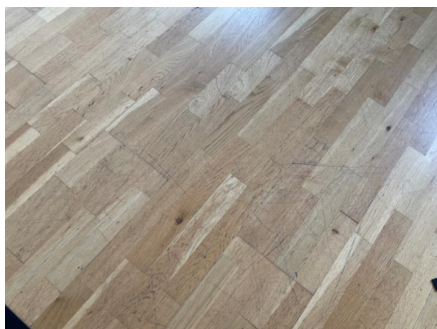
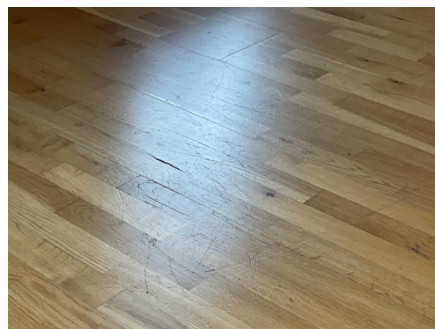
## TG 1 Overflater

- Overflater må utbedres eller skiftes.

Kostnadsestimat: 50 000 - 100 000

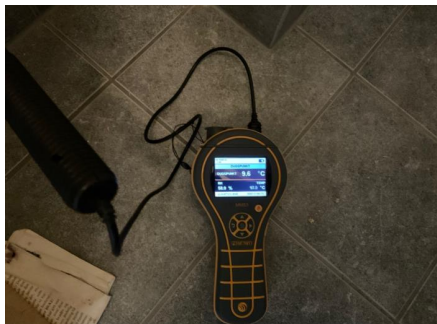
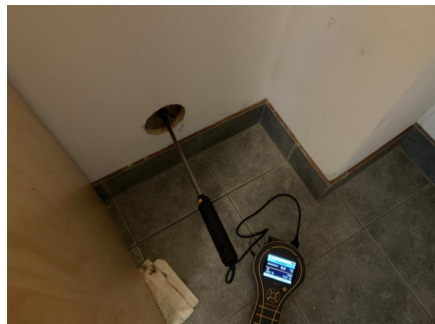
## TG 2 Etasjeskille/gulv mot grunn

1. etg: registrert ca 18 mm avvik i stue og ca 16 mm avvik på kjøkken.

Underetasje: registrert ca 10 mm avvik i trapperom og ca 7 mm avvik i ett soverom.

- Målt høydeforskjell på mellom 10 - 20 mm innenfor en lengde på 2 meter. Tilstandsgrad 2 gis med bakgrunn i standardens krav til godkjente måleavvik.
- Målt høydeforskjell på over 15 mm gjennom hele rommet. Tilstandsgrad 2 gis med bakgrunn i standardens krav til godkjente måleavvik.

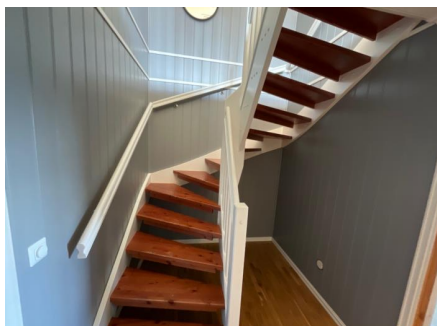
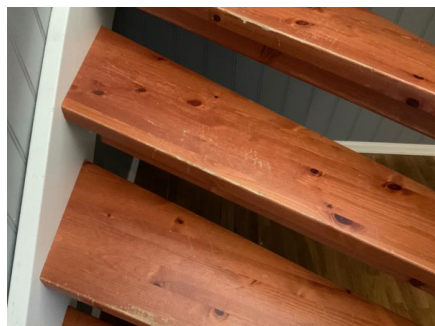
## 📍 TG 2 Innvendige trapper

Boligen har malt tretrapp med beiseide trinn i furu.

Sliping og behandlig må påregnes.

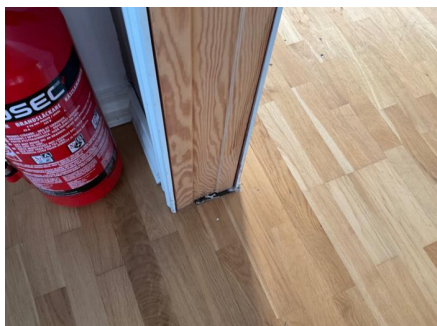
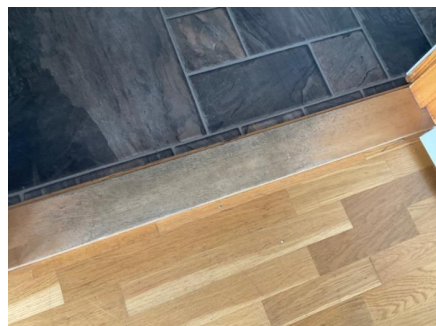
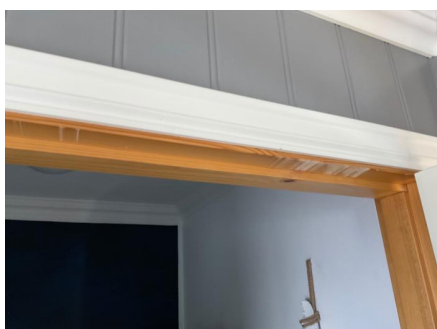
## 📍 TG 2 Innvendige dører

Innvendig har boligen malte glatte dører.

Det må påregnes utbedring for å lukke avviket.

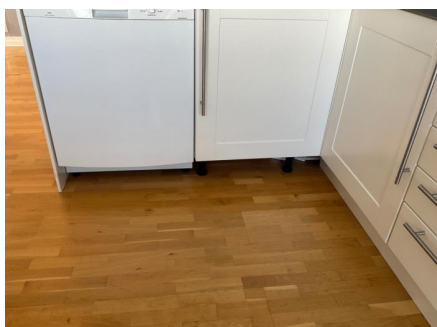
### 1. ETASJE > KJØKKEN

Det må påregnes utbedring for å lukke avviket.

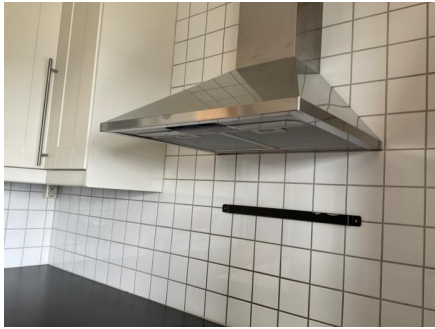
- Det er registrert avvik med avtrekk.

- Ventilatoren må skiftes.

**Kostnadsestimat: Under 10 000**
