# Tilstandsrapport

Fritidsbolig

Finnbutunet 51, 5713 VOSSESTRAND

Befaringsdato: 12.11.2025

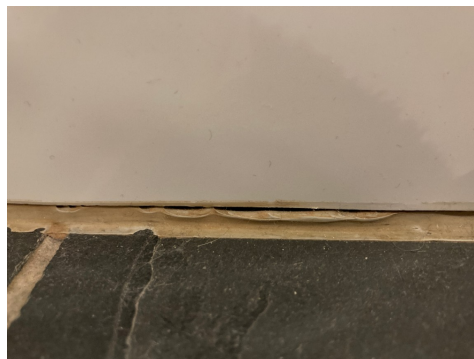
## ! TG 1 Overflater vegger og himling

Veggene har fliser. Taket har panel.

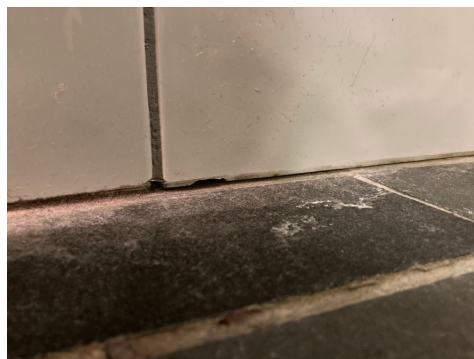
## ! TG 2 Overflater Gulv

- Det er påvist at flisfuger har riss/sprekker.

- Slike riss/sprekker kan indikere bakenforliggende fuktskader, og konstruksjonen bør observeres jevnlig for å vurdere utvikling.

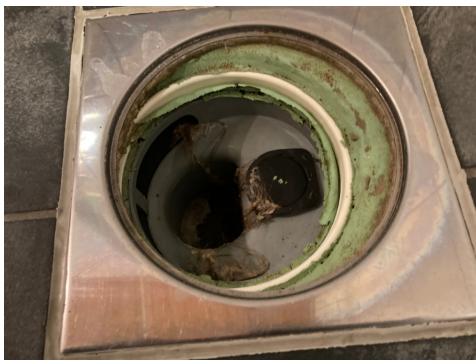
Sluk i dusjsone

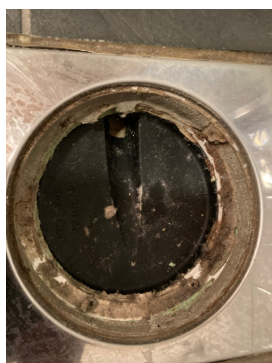
Sluk utenfor dusjsone

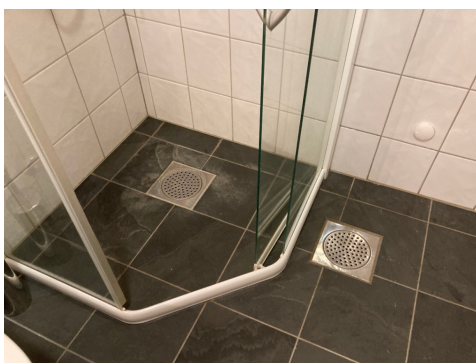
2 sluker

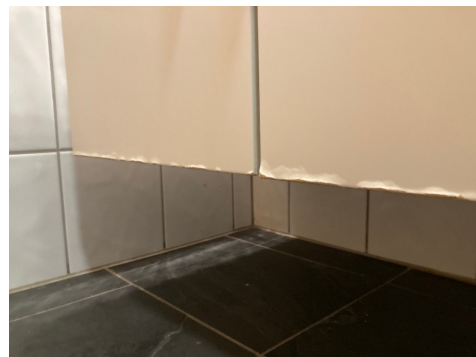
- Det er påvist skader på innredning.

- Lokal utbedring må utføres.

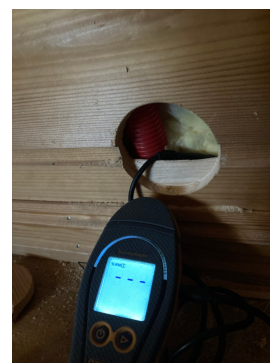
## ! TG 0 Tilliggende konstruksjoner våtrom

Hulltaking er foretatt uten å påvise unormale forhold. Hulltaking er foretatt i stue, bak servant. Fuktkvotemåling (vekt%) i konstruksjonen ble målt til 0.

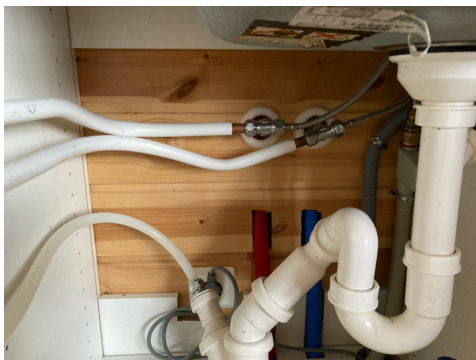
Røropplegg i skap under vask
