# Tilstandsrapport

Øygaardveien 11 B, 1357 BEKKESTUA

# gnr. 19, bnr. 575

Rapportdato: 11.09.2023

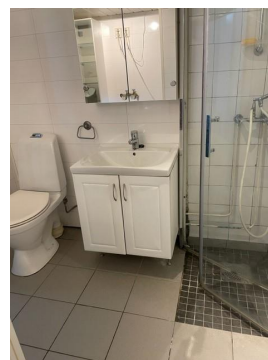
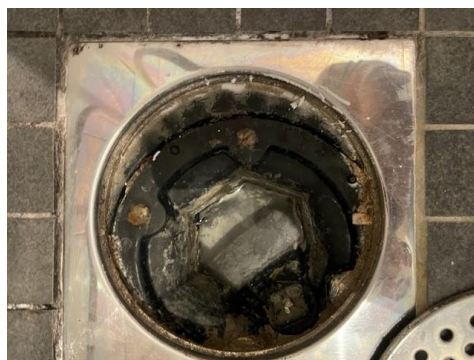
Eldre baderom med dusj, servant, wc og opplegg til vaskemaskin. Det er malt servantskap og speilskap i rommet. Dusjdører er i glass. Det er eldre våtromskonstruksjon, røropplegg, sluk, m.m. Rommet er i bruk. Tilstandsgrad settes grunnet alder. Det er løse fliser, misfarging på veggplater m.m.

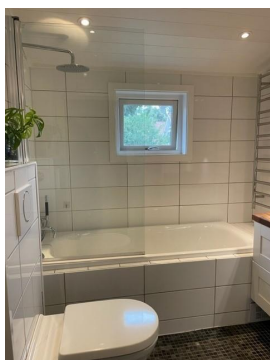
Fliselagt baderom fra 2013 med badekar, servant og veggmontert wc. Det foreligger ingen dokumentasjon på oppbygging av rommet med membraner, røropplegg, el-arbeider m.m.

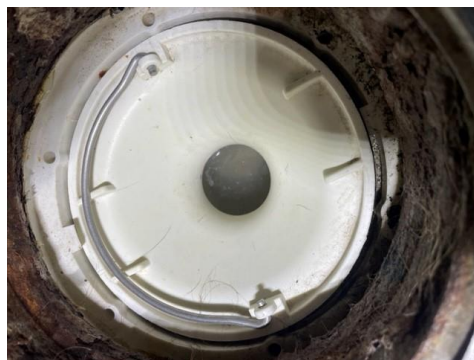
Plastsluk med udokumentert utførelse på membran.

- Det er rundt sluk påvist en ikke-fagmessig utførelse av membran/tettesjikt/klemring.

- Det må foretas utbedring for å unngå fuktskader i konstruksjonen.

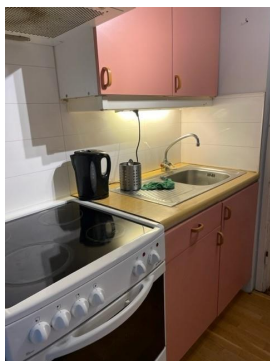
Eldre kjøkkeninnredning med malte fronter. Kjøkken med oppvaskkum.

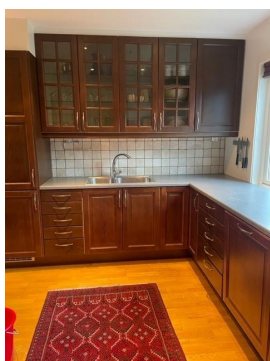
Kjøkkeninnredning fra 2008 med profilerte fronter og ventilator. Kjøkken med integrert platetopp/gassbluss, oppvaskmaskin, komfyr og kjølfrys.
