Øygdaveien 11B, 1357 BEKKESTUA

**1/2 part vertikaldelt 2 mannsbolig  
- supersentral - egen inngang i u.  
etasje - stor og nydelig hage**

# Tilstandsrapport

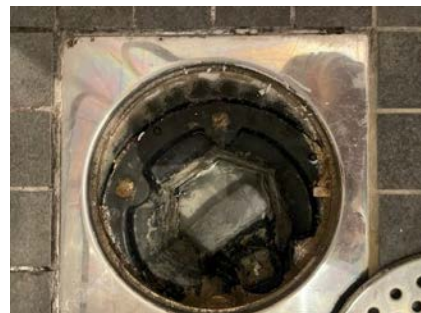
TG 3

Eldre baderom med dusj, servant, wc og opplegg til vaskemaskin. Det er malt servantskap og speilskap i rommet. Dusjdører er i glass. Det er eldre våtromskonstruksjon, røropplegg, sluk, m.m. Rommet er i bruk. Tilstandsgrad settes grunnet alder. Det er løse fliser, misfarging på veggplater m.m.

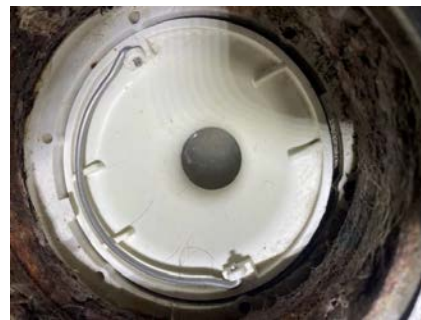
TG 3

Plastsluk med udokumentert utførelse på membran.

- Det er rundt sluk påvist en ikke-fagmessig utførelse av membran/tettesjikt/klemring.

- Det må foretas utbedring for å unngå fuktskader i konstruksjonen.
