# Tilstandsrapport

📍 Skomakerstredet 3, 1767 HALDEN

# gnr. 160, bnr. 180, snr. 2

Oppdragsnr.: 19956-1080

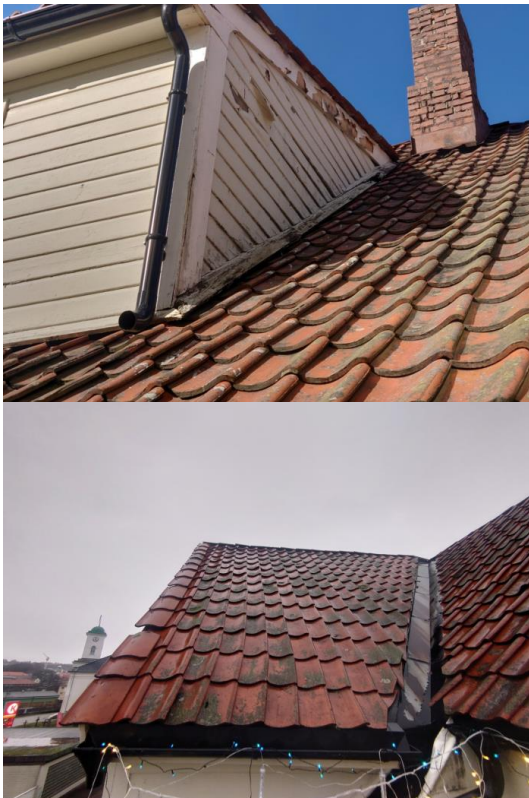
Tak tekkes med enkeltkrummet tegltakstein. Undertak antatt av asfaltpapp og trebord.

- Mer enn halvparten av forventet brukstid er passert på undertak.
- Mer enn halvparten av forventet brukstid er passert på taktekingen.

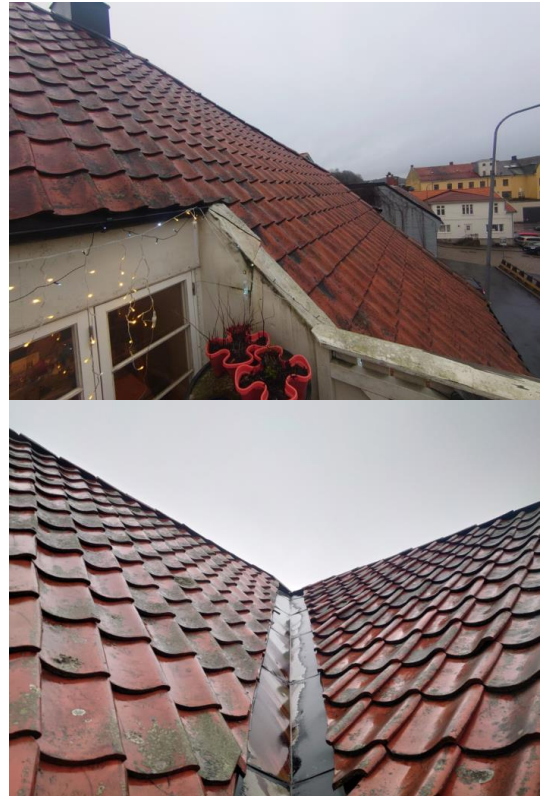
Renner, nedløp og beslag i stål. Nedløp går til overvannsrør.

- Det mangler snøfangere på hele eller deler av taket, men det var ikke krav om dette på byggemeldingstidspunktet.
- Det er påvist avvik i beslagløsninger.
- Mer enn halvparten av forventet brukstid er passert på renner/nedløp/bslag.

- Det er ikke krav om utbedring opp til dagens krav.
- Påviste skader må utbedres.
- Overvåk tilstanden jevnlig. For å få tilstandsgrad 0 eller 1 må beslag/renner/nedløp skiftes ut, men tidspunktet for når dette er nødvendig er vanskelig å si noe om.

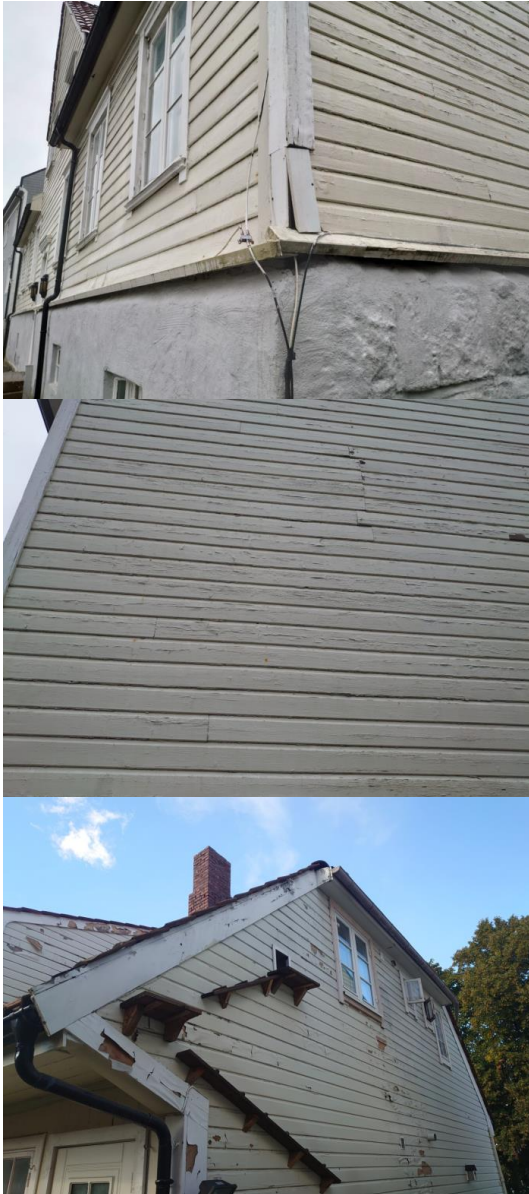
Veggene har eldre tømmerkonstruksjon. Fasade/kledning har liggende bordkledning.

- Det er påvist spredte råteskader i bordkledningen.
- Det er værslitt/oppsprukket trevirke/trepaneler.
- Det er ingen eller liten lufting i nedre kant av kledning mot grunnmur.

- Råteskadet trekledning må skiftes ut.
- Det må foretas tiltak for å lukke avviket.
- Lokal utbedring må utføres.

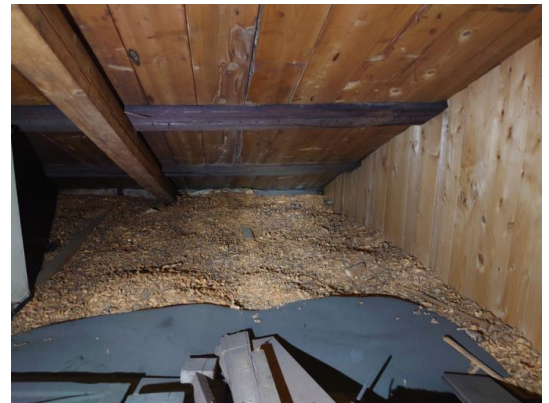
Takkonstruksjonen har sperrekonstruksjon. Konstruksjonen er ikke luftet.

- Det er ingen lufting i konstruksjonen.

Konstruksjonen er av eldre karakter og bærer preg av enklere byggemåter som er tidligere benyttet. Stedvis noe provisorisk understøttelse og eldre fuktskjolder/merker.

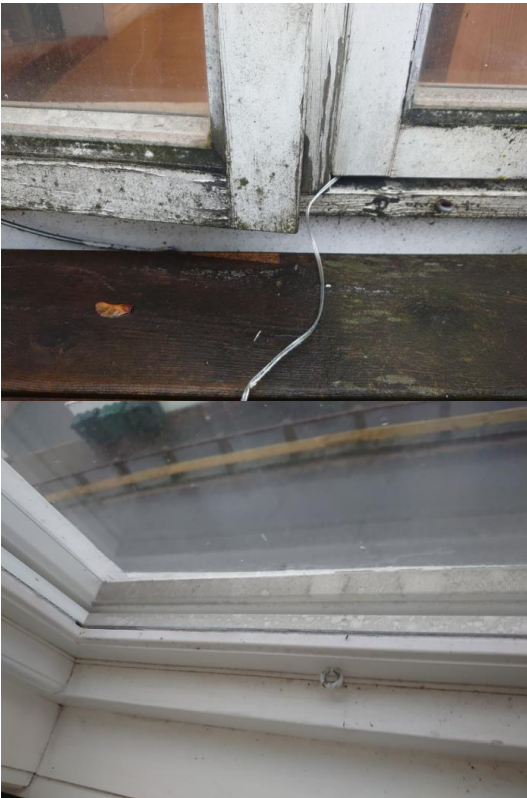
Bygningen har trevinduer med koblet glass. Dels eldre vinduer fra byggeår og dels vinduer som eier opplyser er skiftet i senere tid.

- Karmene i vinduer er slitte og det er sprekker i trevirket.
- Det er påvist tegn på innvendig kondensering av enkelte vindusglass.

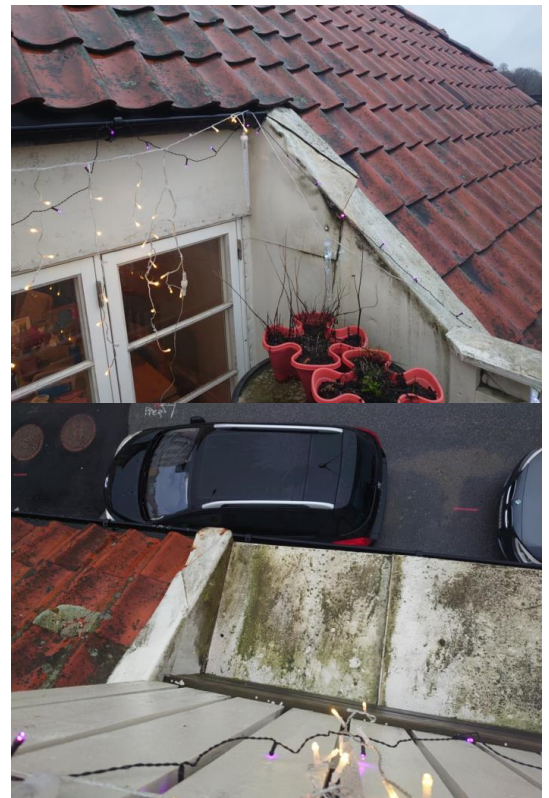
I seksjon 4 er det mulig å gå ut på en mindre takterrasse fra vinduet. Dette er opprinnelig kun ment for takoppløftet, men det er montert rekkverk i senere tid.

Dekket er tekket med eldre stålbeslag, som går opp og rundt takkoppløftet. Beslagene ser ut til å være fra byggeår.

- Tekkingen på balkong/terrasse har utettheter.
- Rekkverket er for lavt i forhold til dagens krav til rekkverkshøyder.

Beslagene er av eldre karakter og det er opplyst at det har vært en lekkasje i forbindelse med takterrassen tidligere. Dette er også synlig i himling i seksjon 2 (på soverommet).

Tekking og beslag må skiftes for å unngå ytterligere lekkasjer. Skader i underliggende dekker/konstruksjon må påregnes.

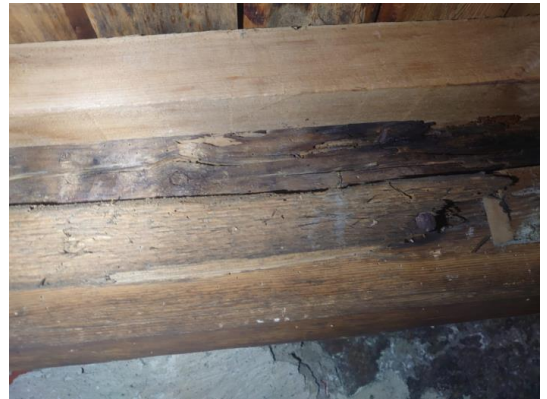
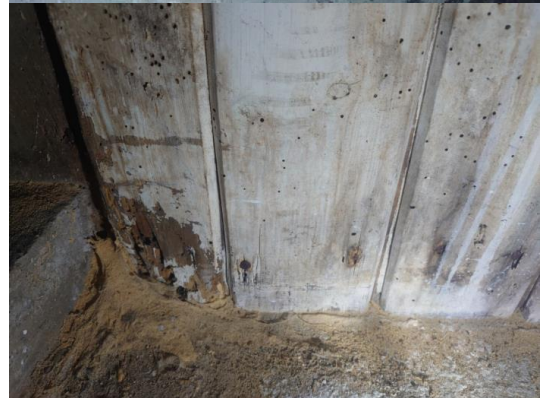
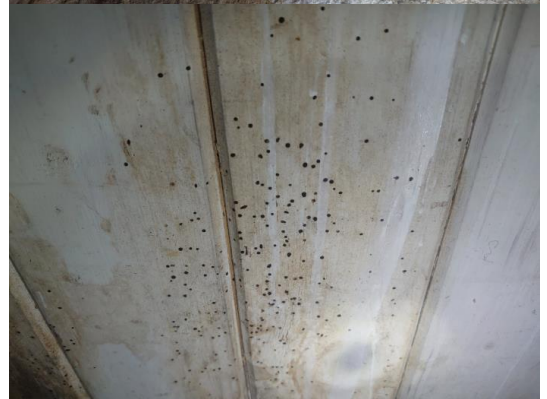
Gulvet er av betong. Veggene har betong/mur. Uisolert råkjeller.

- Det er påvist indikasjoner på noe fuktgjennomtrenging inn i kjellermur.
- Det er påvist synlige fukt/råteskader i treverk i underetg./kjeller, hulltaking er derfor ikke nødvendig
- Det er påvist synlig fuktighet på mur/gulv i kjeller.

- Det påviste fuktnivå gir grunn til å overvåke konstruksjonen jevnlig for å se utvikling over tid, og eventuelt foreta tiltak for å unngå fuktskader.
- Det må foretas tiltak for å utbedre årsak til fukt-/råteskadene samt utbedre råteskadene
- Det anbefales at alt treverk i kjeller fjernes og at kjelleren har mest mulig åpne murkonstruksjoner med god utlufting.

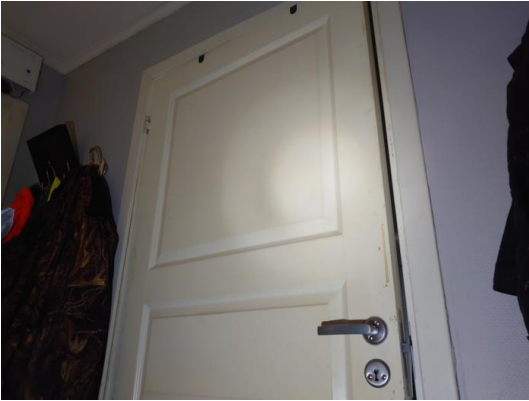
Innvendig har boligen malte fyllingsdører.

- Enkelte av innvendige dører har en del slitasje.

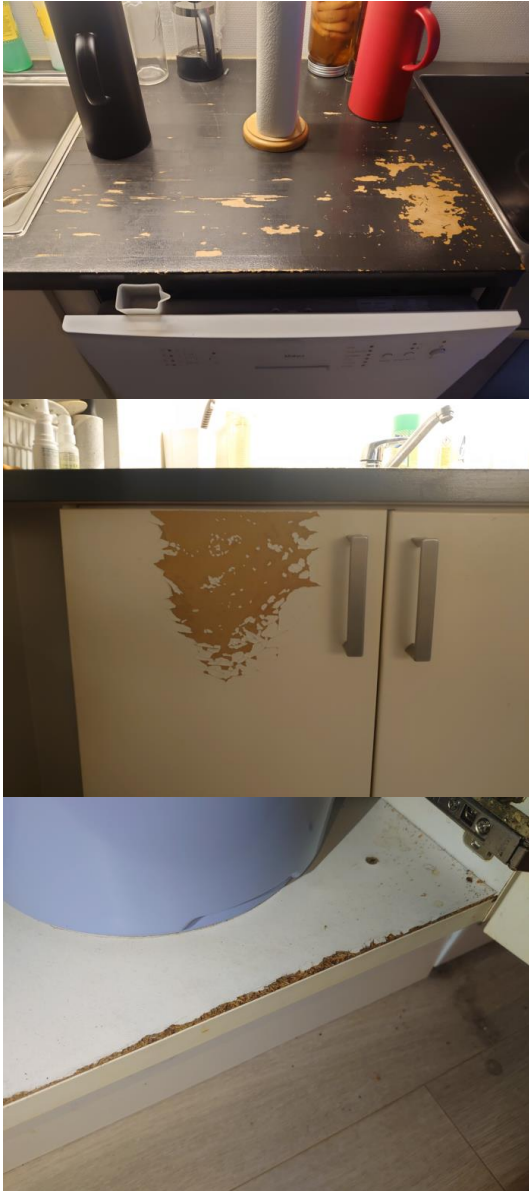
Kjøkkenet har innredning med glatte fronter. Benkeplaten er av heltre. Det er kjøl/fryseskap, oppvaskmaskin og komfyr.

- Det er påvist skader på overflater/kjøkkeninnredning utover normal slitasjegrad.

- Påviste skader må utbedres.
- Det må påregnes lokal utbedring/utskifting.

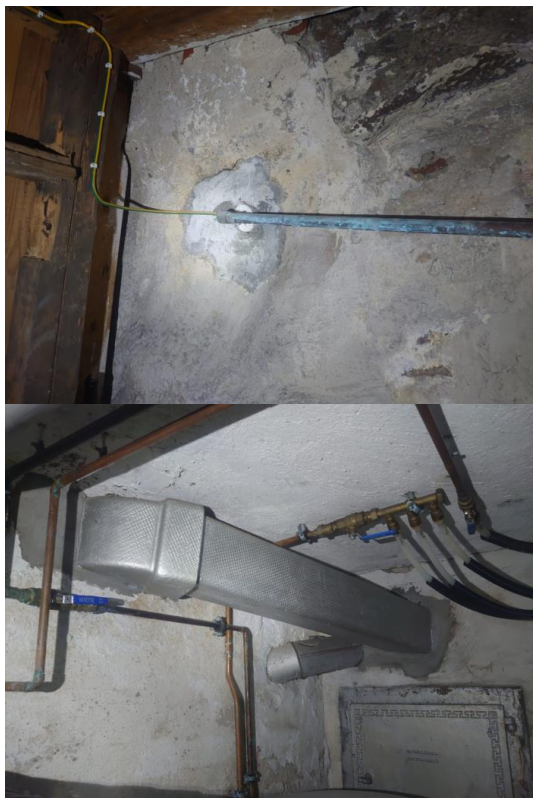
Felles vannledninger i kjeller er av kobber.

- Mer enn halvparten av forventet brukstid er passert på innvendige vannledninger.

- Det er ikke behov for utbedringstiltak siden anlegget fungerer i dag, men ut ifra alder kan skader plutselig oppstå på eldre anlegg.

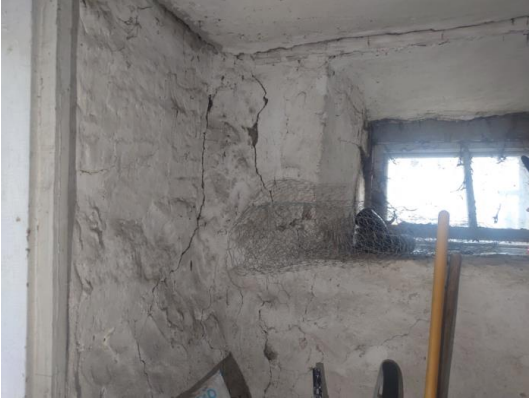
Bygningen har grunnmur av murt natursteinsmur.

- Grunnmuren har sprekkdannelser.

Det er registrert riss og sprekker på ulike steder i puss på grunnmuren. Det er også registrert noe avflassing i malingen.

- Påviste skader må utbedres.
- Lokal utbedring må utføres.
