# Tilstandsrapport

Leilighet

Skomakerstredet 3, 1767 HALDEN

Befaringsdato: 15.10.2024

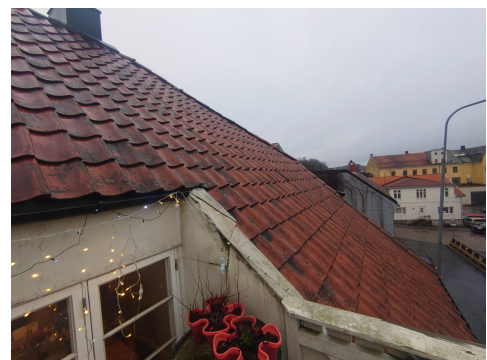
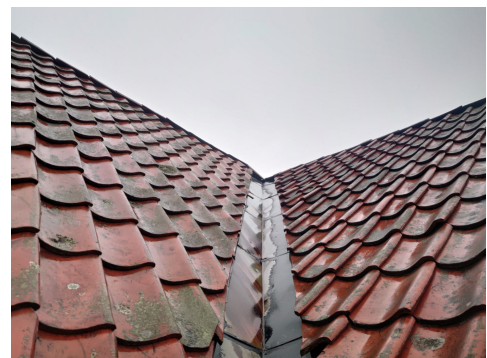
### TG 2 Nedløp og beslag

Renner, nedløp og beslag i stål. Nedløp går til overvannsrør.

- Det er påvist avvik i beslagløsninger.
- Det mangler snøfangere på hele eller deler av taket, men det var ikke krav om dette på byggemeldingstidspunktet.
- Mer enn halvparten av forventet brukstid er passert på renner/nedløp/beslag.

- Det er ikke krav om utbedring opp til dagens krav.
- Påviste skader må utbedres.

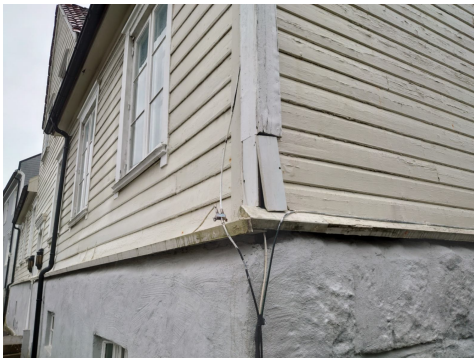
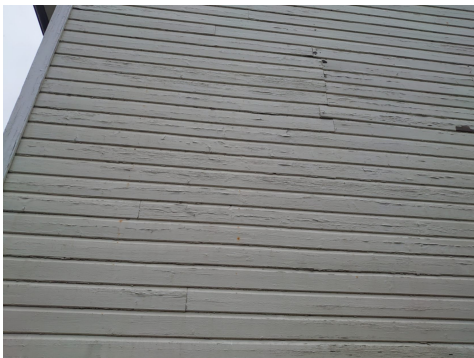
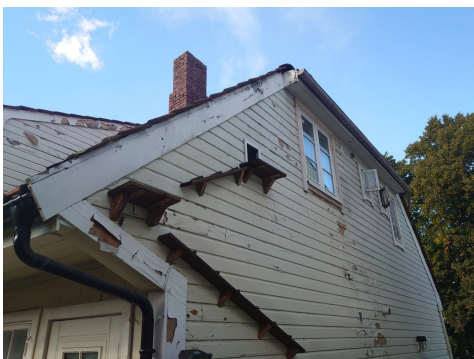
### TG 2 Veggkonstruksjon

- Det er ingen eller liten lufting i nedre kant av kledning mot grunnmur.
- Det er påvist spredte råteskader i bordkledningen.
- Det er værslitt/oppsprukket trevirke/trepaneler.

- Råteskadet trekledning må skiftes ut.
- Det må foretas tiltak for å lukke avviket.
- Lokal utbedring må utføres.

Det bør vurderes utskifting av kledning, etterisolering i forbindelse med modernisering av boligen. Ytterligere kontroll må foretas. Lokal utskifting av kledningsbord med råteskader.

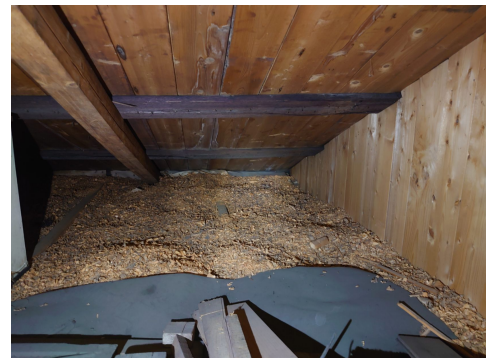
## TG 3 Takkonstruksjon/Loft

- Det er ingen lufting i konstruksjonen.
- Det er påvist fuktskjolder/skader i takkonstruksjonen.

Konstruksjonen er av eldre karakter og bærer preg av enklere byggemåter som er tidligere benyttet. Stedvis noe provisorisk understøttelse og eldre fuktskjolder/merker.

- Lufting/ventilering bør forbedres.

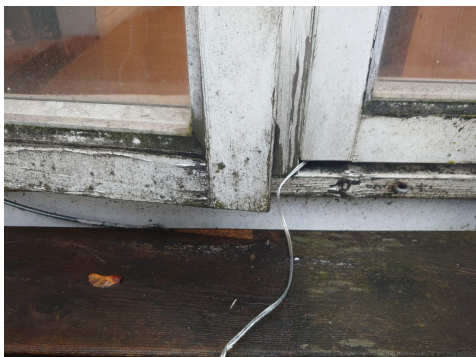
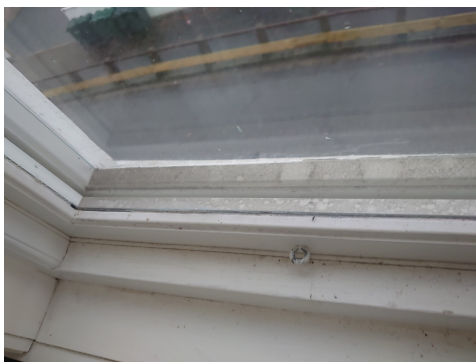
## TG 2 Vinduer

Bygningen har trevinduer med koblet glass. Dels eldre vinduer fra byggeår og dels vinduer som eier opplyser er skiftet i senere tid.

- Det er påvist tegn på innvendig kondensering av enkelte vindusglass.
- Karmene i vinduer er slitte og det er sprekker i trevirket.

Det er noe skader på tettelister på vinduer.

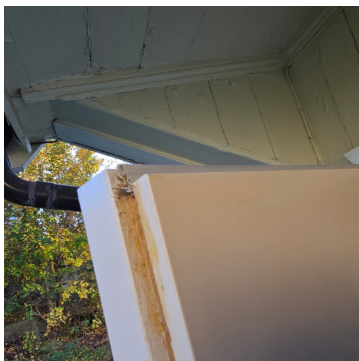
## ! TG 2 Dører

- Det er påvist dører som er vanskelig å åpne eller lukke.
- Det er avvik:

Det er noen skader på tetteliste på dør ut til platting.  
Det er ikke brann/lyddør inn til leilighet fra felles gang.

Hoveddør inn til leiligheten må oppgraderes til lyd/brannør.

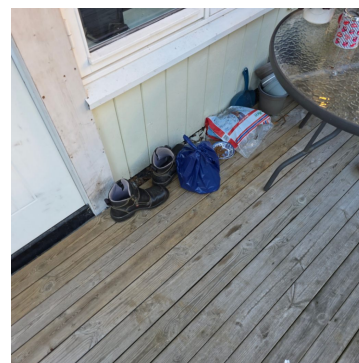
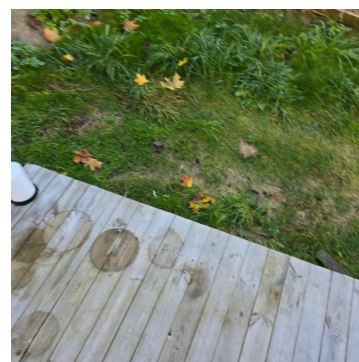
## ! TG 2 Balkonger, terrasser og rom under balkonger

Platting i treverk.

- Lokal utbedring/utsiftning bør utføres.

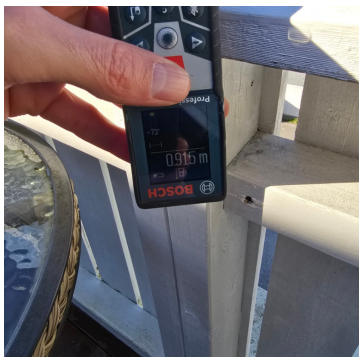
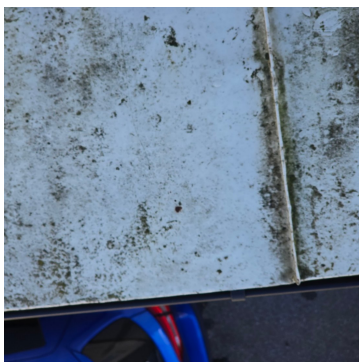
## ! TG 3 Takterasse i andre etasje

Beslagene er av eldre karakter og det er opplyst at det har vært en lekkasje i forbindelse med takterrassen tidligere. Dette er også synlig i himling i seksjon 2 (på soverommet).

Tekking og beslag må skiftes for å unngå ytterligere lekkasjer. Skader i underliggende dekker/konstruksjon må påregnes.

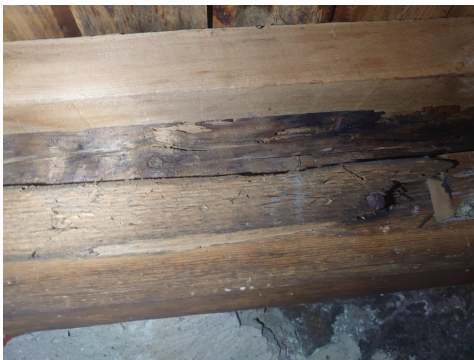
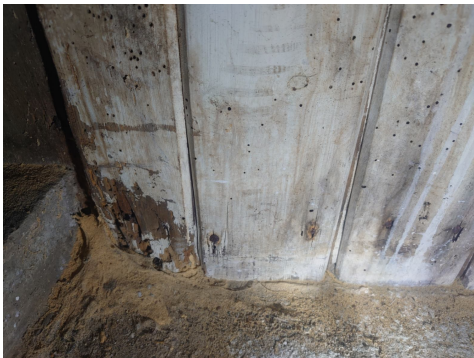
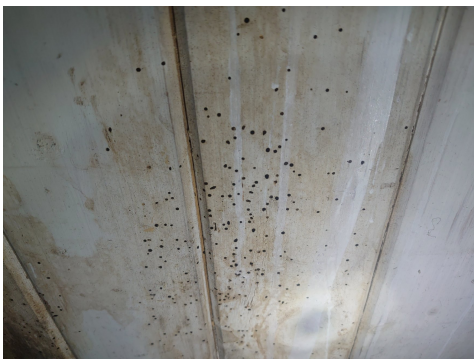
### ! TG 3 Rom Under Terreng

- Det er påvist indikasjoner på noe fuktgjennomtrenging inn i kjellermur.

- Det er påvist synlig fuktighet på mur/gulv i kjeller.
- Det er påvist synlige fukt/råteskader i treverk i underetg./kjeller, hulltaking er derfor ikke nødvendig

- Det påviste fuktnivå gir grunn til å overvåke konstruksjonen jevnlig for å se utvikling over tid, og eventuelt foreta tiltak for å unngå fuktskader.
- Det må foretas tiltak for å utbedre årsak til fukt-/råteskadene samt utbedre råteskadene
- Det anbefales at alt treverk i kjeller fjernes og at kjelleren har mest mulig åpne murkonstruksjoner med god utlufting.

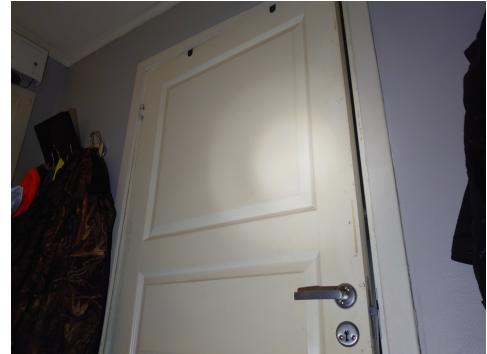
## ! TG 2 Innvendige dører

Innvendig har boligen malte fyllingsdører.

- Lokal utbedring må påregnes.

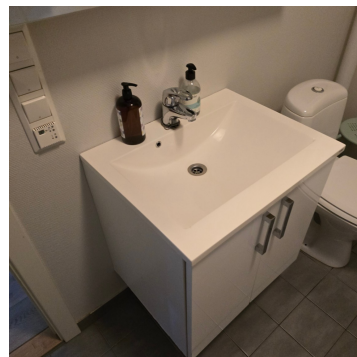
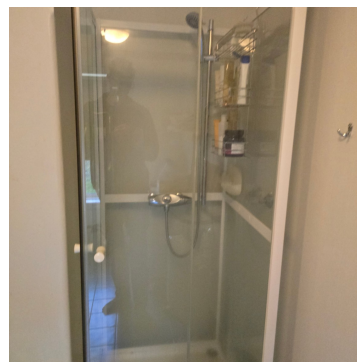
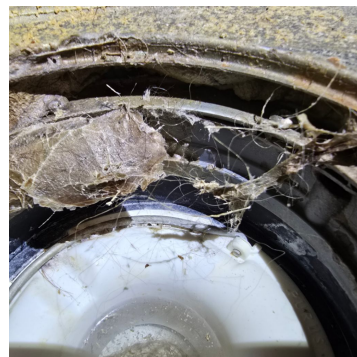
### ! TG 2 Overflater Gulv

- Det er påvist at høydeforskjell fra topp slukrist til gulv/synlig topp membran ved dørterskel er mindre enn 25 mm.
- Det er påvist avvik i fallforhold til sluk i forhold til krav i forskrift på byggetidspunktet.

- Våtrommet fungerer med dette avviket.

Tettesjikt må skiftes og dokumenteres for å oppnå dagens standard og krav.

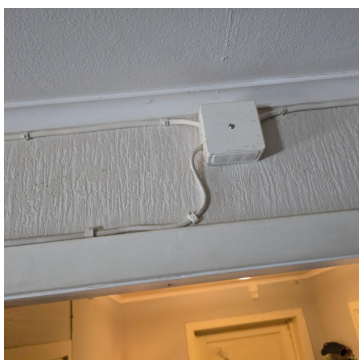
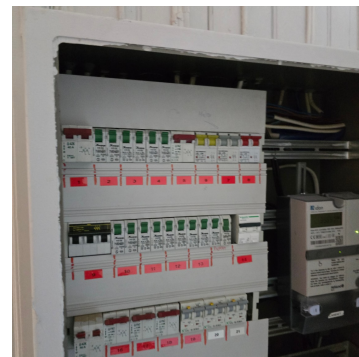
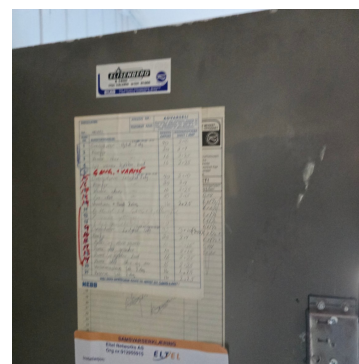
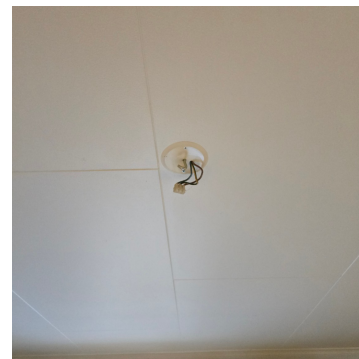
Det er noen løse kabler under benkeskap og i himling på kjøkken og i stue.

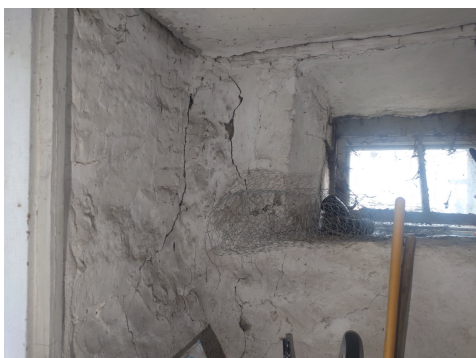
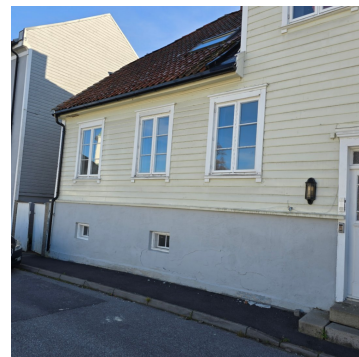
- Grunnmuren har sprekkdannelser.

Det er registrert riss og sprekker på ulike steder i puss på grunnmuren. Det er også registrert noe avflassing i malingen.

- Påviste skader må utbedres.
- Lokal utbedring må utføres.
