Velkommen til Skomakerstredet 3!

gnr. 160, bnr. 180, snr. 2

Befaringsdato: 10.11.2022    Rapportdato: 04.05.2023    Oppdragsnr.: 19956-1080    Referansenummer: EO2139

Autorisert foretak: Ingeniørfirma Knobel AS    Sertifisert Takstingeniør: Lars-Christian Knobel Thowsen    Vår ref: Skomakerstredet 3 snr 2

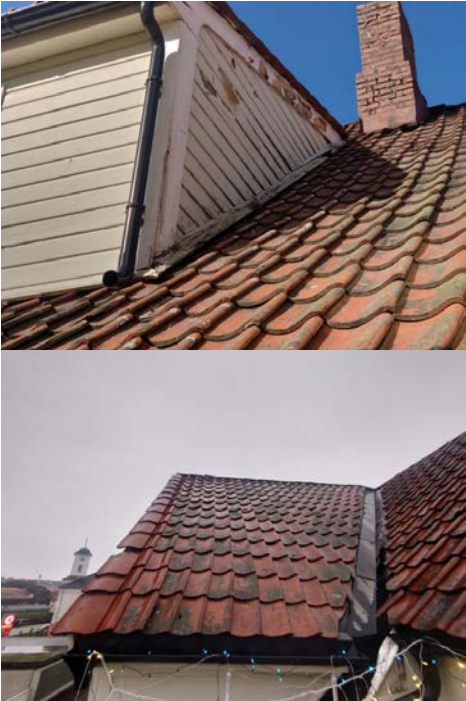
**Taktekking**  
Tak tekket med enkeltkrummet tegltakstein. Undertak antatt av asfaltpapp og trebord.

**Vurdering av avvik:**  
• Mer enn halvparten av forventet brukstid er passert på undertak.  
• Mer enn halvparten av forventet brukstid er passert på taktekkingen.  
Overganger mellom takflater og oppløft må gjennomgås.

**Tiltak**  
• Tidspunkt for utskiftning av taktekking nærmer seg.  
• Overvåk tilstanden jevnlig. For å få tilstandsgrad 0 eller 1 må tekkingen skiftes ut, men tidspunktet for når dette er nødvendig er vanskelig å si noe om.

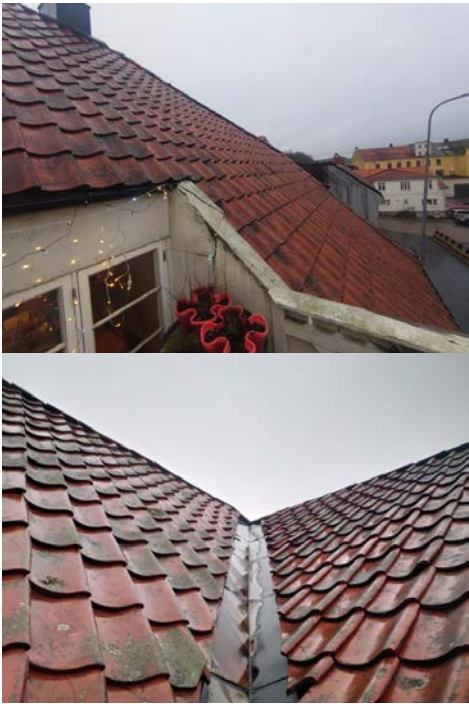
**Nedløp og beslag**  
Renner, nedløp og beslag i stål. Nedløp går til overvannsrør.

**Vurdering av avvik:**  
• Det mangler snøfangere på hele eller deler av taket, men det var ikke krav om dette på byggemeldingstidspunktet.  
• Det er påvist avvik i beslagløsninger.  
• Mer enn halvparten av forventet brukstid er passert på renner/nedløp/beslag.

**Tiltak**  
• Det er ikke krav om utbedring opp til dagens krav.  
• Påviste skader må utbedres.  
• Overvåk tilstanden jevnlig. For å få tilstandsgrad 0 eller 1 må beslag/renner/nedløp skiftes ut, men tidspunktet for når dette er nødvendig er vanskelig å si noe om.

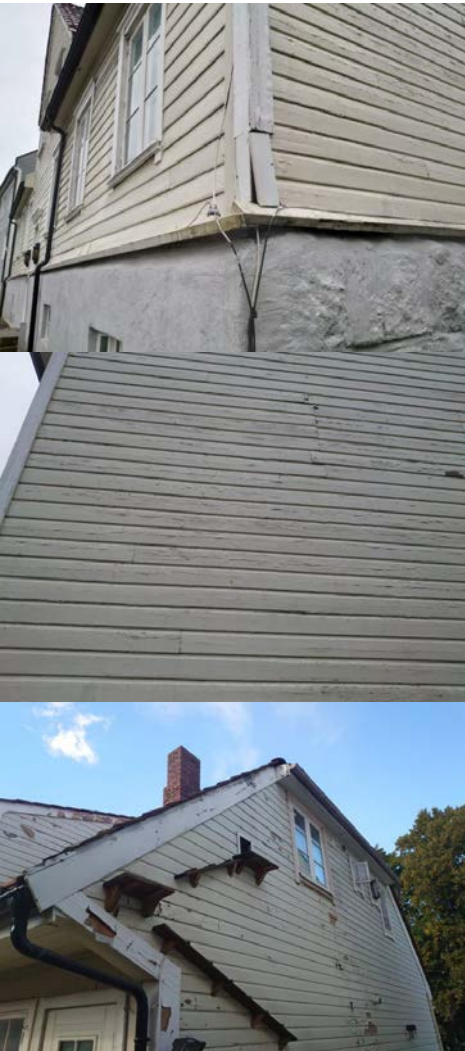
**Vurdering av avvik:**  
• Det er påvist spredte råteskader i bordkledningen.  
• Det er værslitt/oppsprukket trevirke/trepaneler.  
• Det er ingen eller liten lufting i nedre kant av kledning mot grunnmur.

Det er en del avflassing i malingen. Dette gjelder spesielt vegg mot nabobygg.

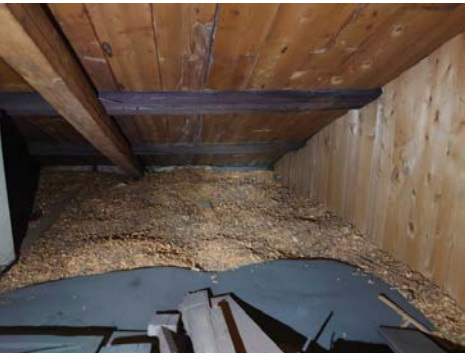
**Vurdering av avvik:**  
• Det er ingen lufting i konstruksjonen.

Konstruksjonen er av eldre karakter og bærer preg av enklere byggemåter som er tidligere benyttet. Stedvis noe provisorisk understøttelse og eldre fuktskjolder/merker.

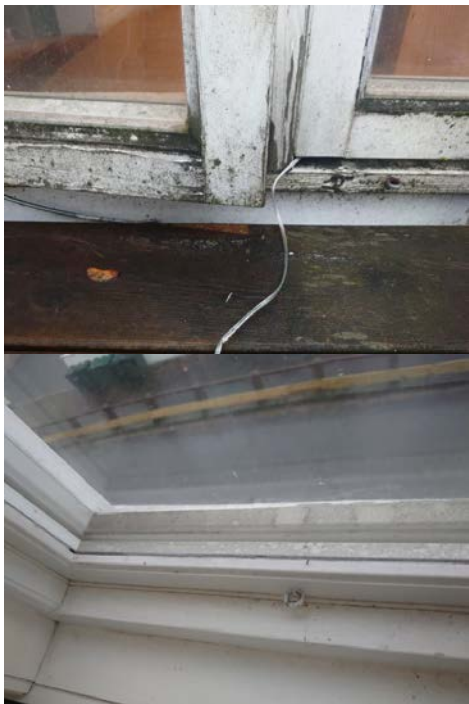
- Karmene i vinduer er slitte og det er sprekker i trevirket.
- Det er påvist tegn på innvendig kondensering av enkelte vindusglass.

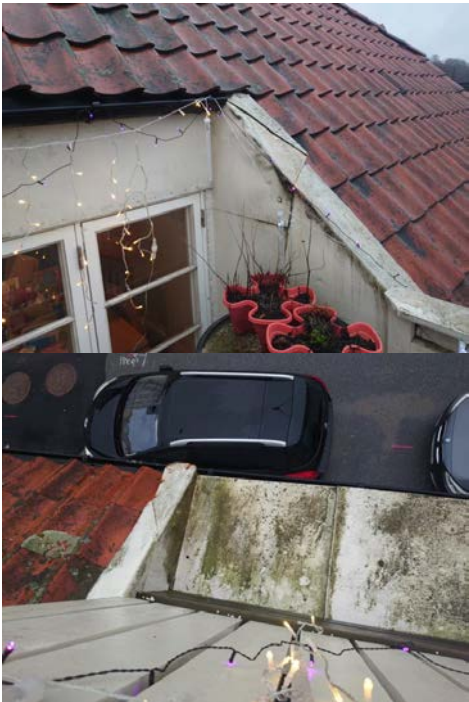
Dekket er tekket med eldre stålbeslag, som går opp og rundt takkoppløftet. Beslagene ser ut til å være fra byggeår.

- Tekkingen på balkong/terrasse har utettheter.
- Rekkverket er for lavt i forhold til dagens krav til rekkverkshøyder.

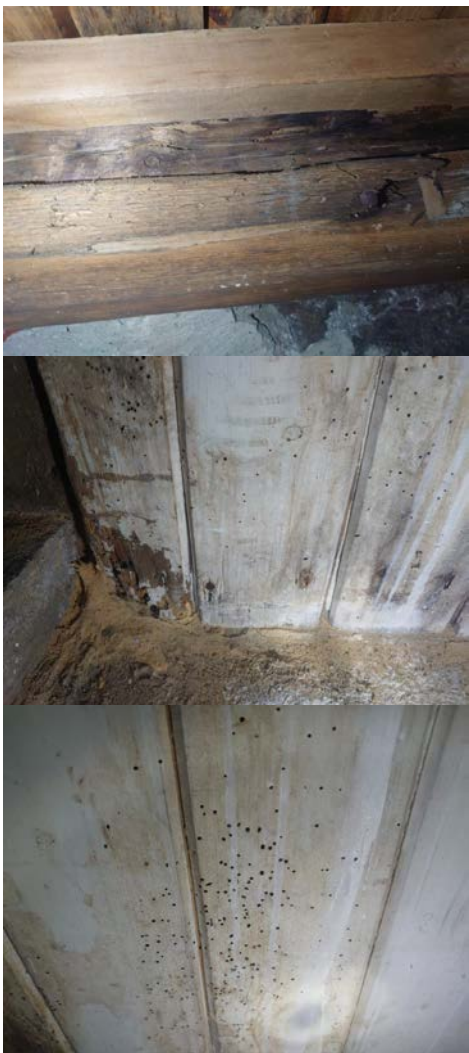
- Det er påvist indikasjoner på noe fuktgjennomtrenging inn i kjellermur.
- Det er påvist synlig fukt/råteskader i treverk i underetg./kjeller, hulltaking er derfor ikke nødvendig
- Det er påvist synlig fuktighet på mur/gulv i kjeller.

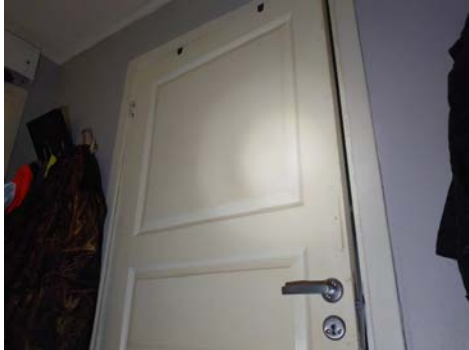
- Enkelte av innvendige dører har en del slitasje.

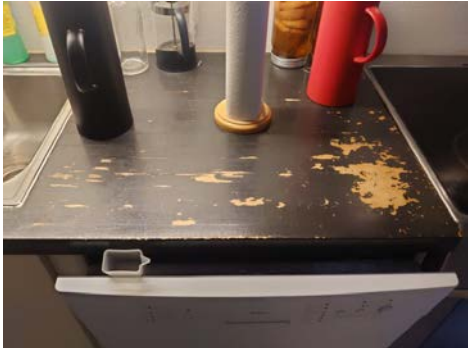
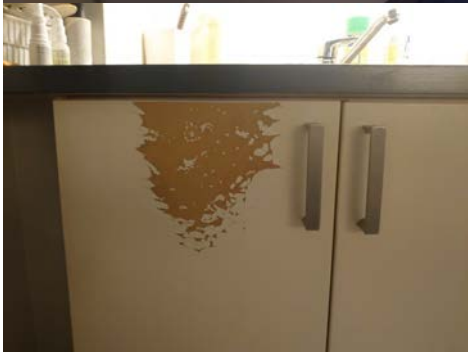
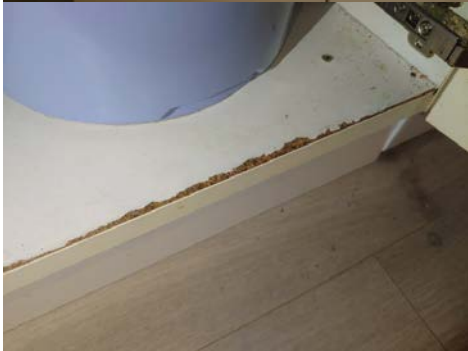
- Det er påvist skader på overflater/kjøkkeninnredning utover normal slitasjegrad.

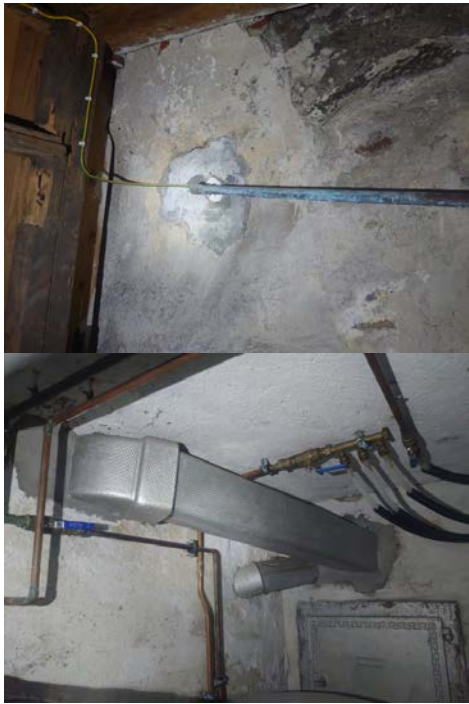
- Mer enn halvparten av forventet brukstid er passert på innvendige vannledninger.

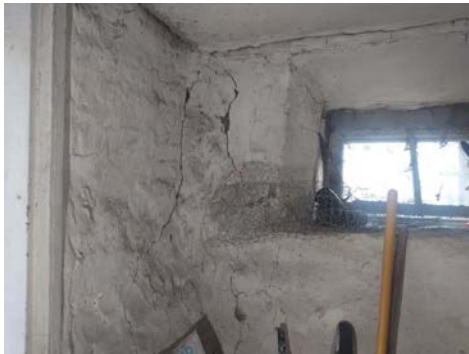
- Grunnmuren har sprekkdannelser.
