# Tilstandsrapport

Boligbygg med flere boenheter

Tinnheiveien 11, 4629 KRISTIANSAND S

Befaringsdato: 23.09.2025

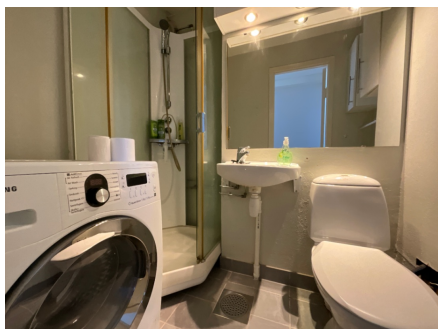
Veggene har overflater av malte flater. I taket er det malte plater.

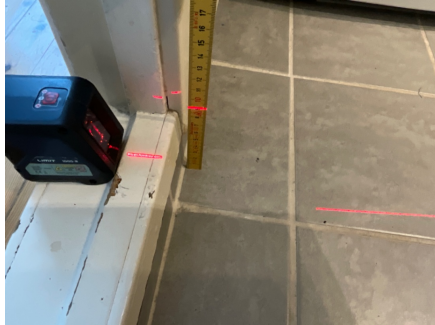
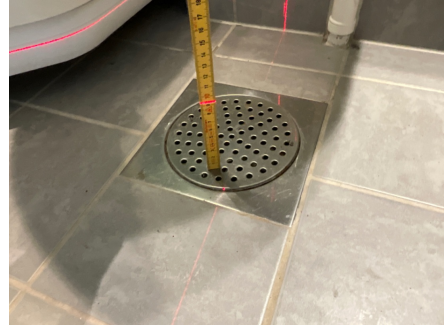
Det er flislagt gulv med elektriske varmekabler. Det er ca. 5 mm. høydeforskjell fra flis ved dør til slukrist. På grunn av plasseringen på innredning og skap er det ikke mulig å måle under kabinettet. Målingen som er utført er kun punktvis på gulvet. Det er ikke flyttet på vaskemaskin og lignende.

- Det er påvist at noen fliser har bom (hulrom under).
- Krav til fall er ikke oppfylt og gulvet er tilnærmet flatt (har ikke motfall).

- Et bad med manglende/reduert fall til sluk blir mindre funksjonelt og sikkert for brukeren. Dette kan medføre stående vann på gulvet, vann som ikke ledes effektivt til sluket, økt risiko for at vann renner ut av rommet og redusert sklisikkerhet på gulvet.
- Selv om bom eller hull lyd ikke alltid er et umiddelbart problem, bør det overvåkes nøye før eventuell utvikling i sprekker i flisfuger e.l. oppstår. Dette må en foreta tiltak for, for å begrense utviklingen.

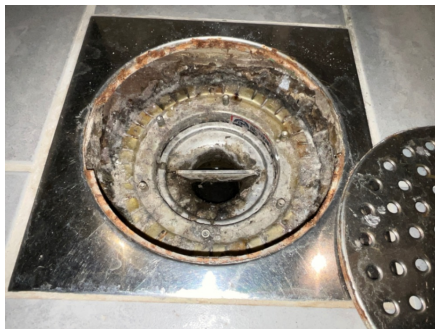
Det er nyere stålsluk og ukjent tettesjikt/membran.

- Membran kan ikke konstateres (ikke synlig og det foreligger heller ikke dokumentasjon).

Ukjent løsning rundt membransjiktet og sluken.

Membran på veggene i våtsoner er av våtromsmaling, denne typen membran har kortere levetid enn en smøremembran.

- Det må innhentes dokumentasjon. Manglende membran/tettesjikt medfører risiko for lekkasjer og fukt i konstruksjonen.

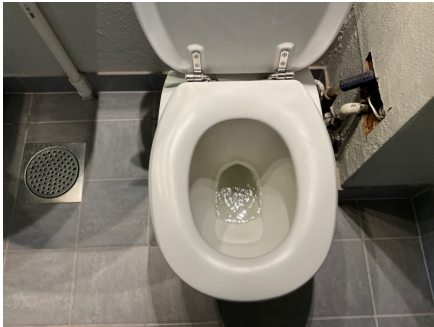
- Det er påvist kondens på toalettsisterne. Dette kan skyldes feil på flottøren.

- Det må gjøres nærmere undersøkelser og utbedring.

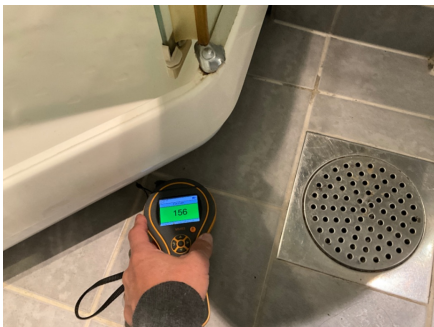
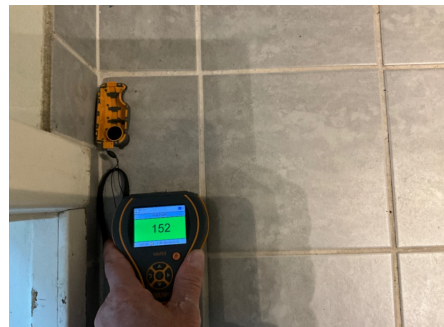
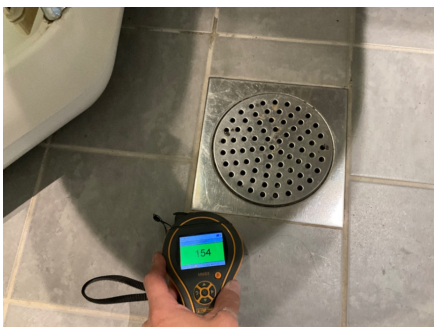
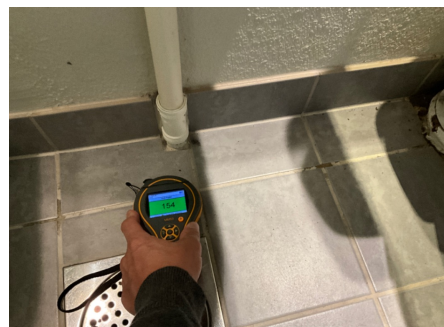
Hulltaking er ikke foretatt da det ikke er fysisk mulig pga tilliggende konstruksjoner. Vegger av lett betong/mur.

Ingen unormale funn ved søk etter fukt på gulv og vegger.

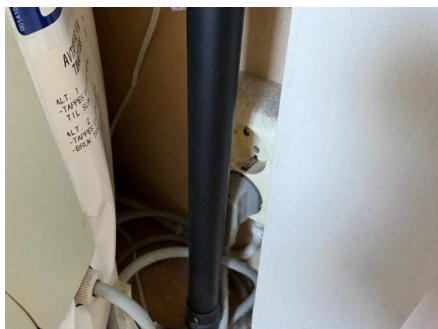
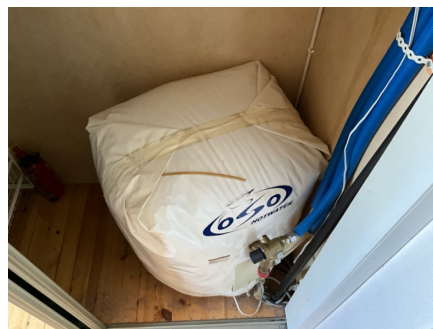
Eldre tanker med stor fare for lekkasjer, utskifting før lekkasje anbefales. Fare for skader i bygget.

Den elektriske tilkoblingen med stikkontakt kan medføre økt fare for brannutvikling, grunnet belastningen tilkoblingen utsettes for.

- Det er ikke behov for utbedringstiltak siden tanken fungerer i dag, men ut ifra alder kan skader plutselig oppstå på eldre tanker.

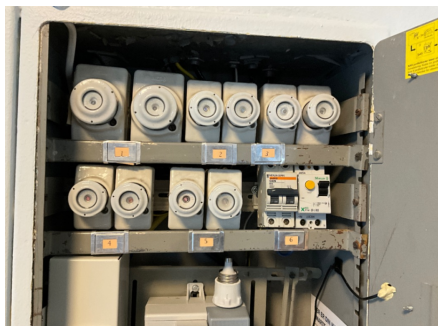
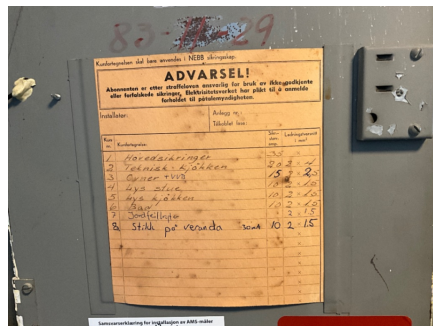
På bakgrunn av manglende samsvarserklæringer på deler av anlegget anbefales det en utvidet el kontroll på hele anlegget. EL-anlegg har lang levetid om ikke det belastes mer enn beregnet. Deler av anlegget er fra byggeår.
