# Tilstandsrapport

Tomannsbolig

Blåklokkevegen 41, 2208 KONGSVINGER

Befaringsdato: 23.09.2025

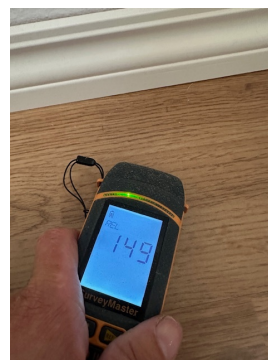
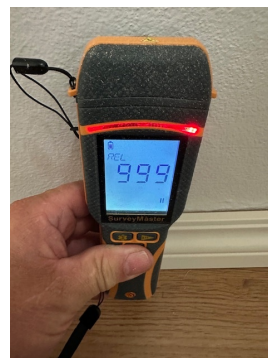
## TG 2 Rom Under Terreng

Grunnmur i betongkonstruksjoner uten mulighet til hulltaking. Det er målt fukt i grunnmur.

Med fuktsøker (på åpne overflater) er det målt fukt i grunnmur.

Borettslaget bør gjennomføre ytterligere undersøkelser.

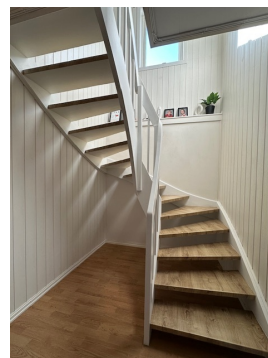
## TG 2 Innvendige trapper

Svingtrapp med åpne opptrinn. Malte vanger, rekkverk og håndlist. Folie på trinn.

- Håndløper bør monteres, men det var ikke krav på byggetidspunktet.

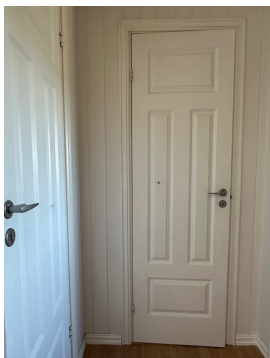
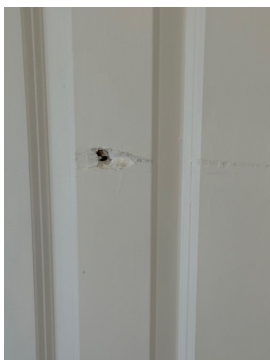
## TG 2 Innvendige dører

Formpresset dører. Det er hull/skade på toalettør og bad/vaskerom dør.

- Lokal utbedring må påregnes.

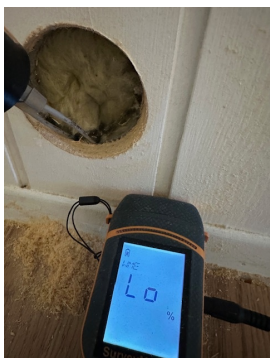
### ! TG 1 Tilliggende konstruksjoner våtrom

Det er boret hull i vegg. Fuktmåling med pigger inne i vegg - mot bad/vaskerom. Det påvises ikke fukt over normalen.

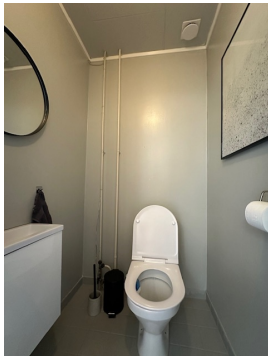
Toalettrom. Malte fliser på gulv, slette malte vegger og tak-ess i tak. Benk m/heldekkende vask. Speil. Frittstående klosett. Takventil. Det opplyses på generelt grunnlag at vanntilførsel til rom uten sluk og vanntette overflater er en risikokonstruksjon som erfaringsmessig kan ha hyppig skadefrekvens.

- Mekanisk avtrekk bør etableres på toalettrom.

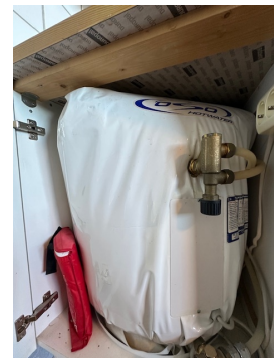
### TG 2 Varmtvannstank

120 l varmtvannsbereider fra 2001, plassert i kjøkkenbenk.

- Det er ikke behov for utbedringstiltak siden tanken fungerer i dag, men ut ifra alder kan skader plutselig oppstå på eldre tanker.
