# Tilstandsrapport

Boligbygg med flere boenheter

Tvildesvegen 16 B, 5705 VOSS

Befaringsdato: 02.07.2025

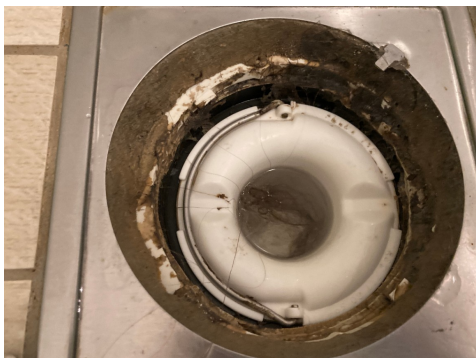
Det er plastsluk og smøremembran med ukjent utførelse.

- Rommet er et våtrom hvor det ved etablering var krav om "uavhengig kontroll", men det foreligger ingen dokumentasjon på at det er utført "uavhengig kontroll".

- Dersom det ikke foreligger dokumentasjon i forhold til våtrommets utførelse kan det ikke med sikkerhet sies om våtrommet er bygget i henhold til gjeldende forskrifter og standarder på byggetidspunktet.

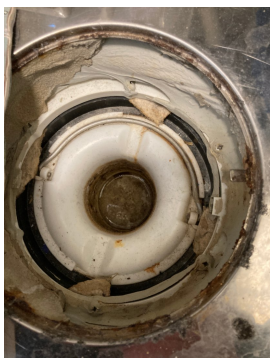
- Det er avvik:
- Det er ikke membran/tettesjikt på våtrommet.

Malte plater anses ikke som en "tett" løsning med tanke på fuktbelastning. Vegger som regelmessig kunne bli utsatt for vannsøl (våtsoner), for eksempel bak vaskemaskin og vask, skulle være vanntette.

- Tiltak:
  - Uten membran/tettesjikt er det høy risiko for at vann trenger gjennom konstruksjonene og kan medføre fuktskader.
- Rommet fungerer med dagens tilstand, men det er grunnlag for å følge med

**Kostnadsestimat: 10 000 - 50 000**
