# Innholdsrik og svært koselig enebolig i landlige, idylliske omgivelser.

# Tilstandsrapport

Befaringsdato: 01.04.2025

Rapportdato: 03.05.2025

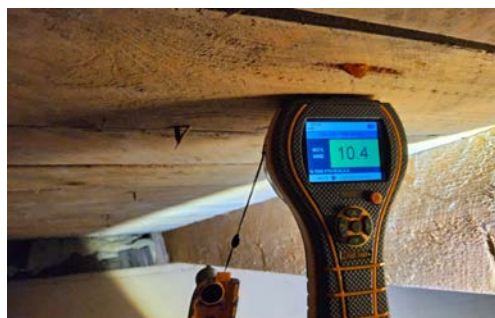
### Vurdering av avvik:

- Det er avvik:

- Tiltak:

Loftet bør holdes under jevnlig oppsyn.

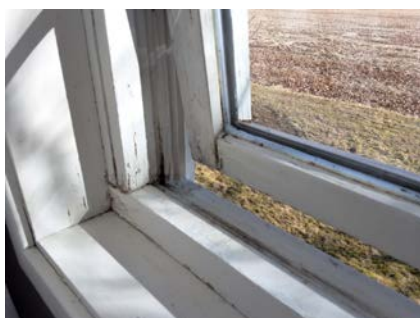
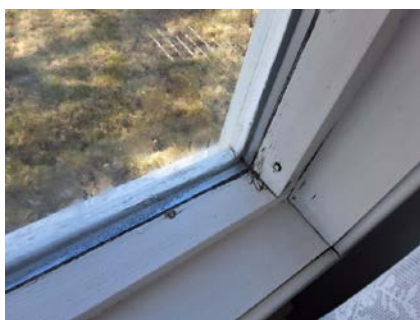
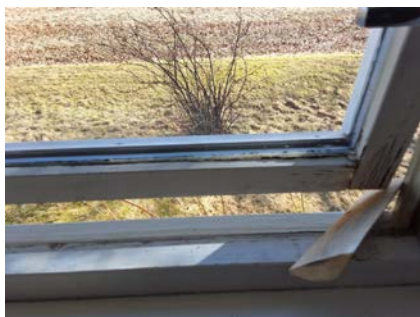
### TG 2 Vinduer

Det er påbegynt råteskade på vindu i hovedsoverom. Vinduene har nådd en alder (over 20 år) som erfaringsmessig tilsier at isoleringsevnen er svekket, og at punktering kan oppstå i tiden som kommer. Det bemerkes at dette kun gjelder for vinduer med denne alderen.

For å lukke avviket må vinduene skiftes. Det bemerkes at det ikke er umiddelbare behov for dette.

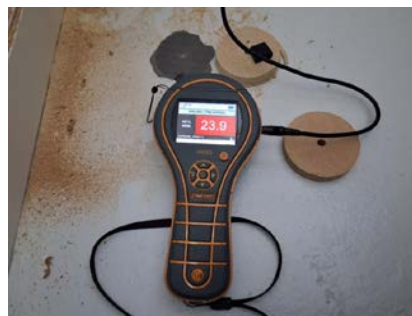
Gulvet er av betong. Veggene har panel og betong/mur. Hulltaking er foretatt og det er påvist avvik i konstruksjonen. Hulltaking er foretatt i kjellerstue. Fuktkvotemåling (vekt%) i konstruksjonen ble målt til 23.9%.

- Det er gjennom hulltaking påvist høyt fuktnivå inne i trekonstruksjonen i hulltakingen, men ikke påvist fuktskader i dette området. Høy luftfuktighet kan over tid føre til muggvekst eller svertning av materialer. Samtidig kan materialer og konstruksjoner bli ødelagt.

- Det påviste fuktnivå gir grunn til å overvåke konstruksjonen jevnlig for å se utvikling over tid, og eventuelt foreta tiltak for å unngå fuktskader.
