# Tilstandsrapport

Enebolig

Sandumhaugen 1, 2022 GJERDRUM

Befaringsdato: 01.04.2025

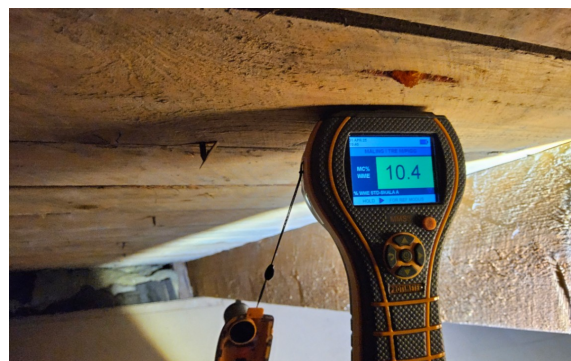
### Vurdering av avvik:

- Det er avvik:

Loftet bør holdes under jevnlig oppsyn.

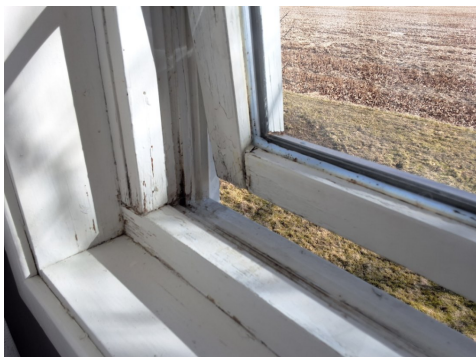
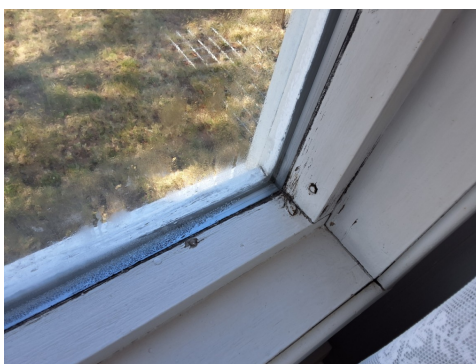
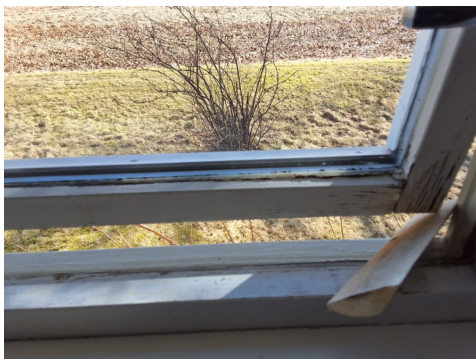
### ! TG 2 Vinduer

Bygningen har malte trevinduer med 2-lags glass og malte trevinduer med 3-lags glass.

Det er påbegynt råteskade på vindu i hovedsoverom.

For å lukke avviket må vinduene skiftes. Det bemerkes at det ikke er umiddelbare behov for dette.

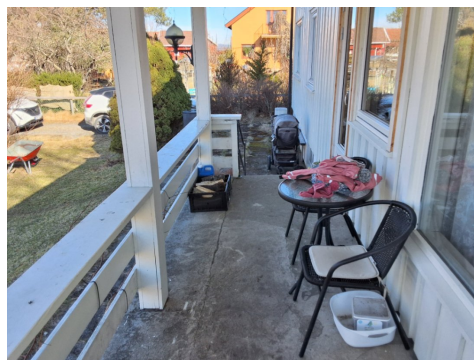
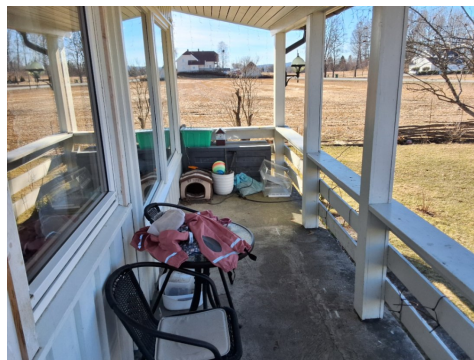
### Vurdering av avvik:

- Det er ikke krav om utbedring av rekkverkshøyde opp til dagens forskriftskrav.

Om dette er tilstrekkelig anbefales det overflatebehandling av rekkverket.

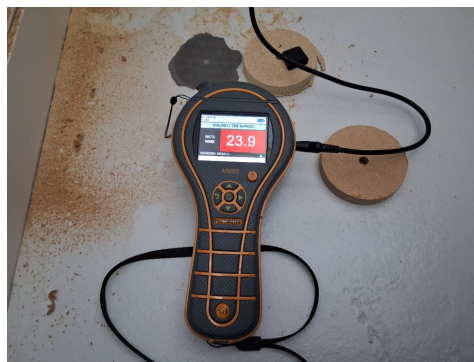
Gulvet er av betong. Veggene har panel og betong/mur. Hulltaking er foretatt og det er påvist avvik i konstruksjonen. Hulltaking er foretatt i kjellerstue. Fuktkvotemåling (vekt%) i konstruksjonen ble målt til 23.9%.

## Vurdering av avvik:

- Det er gjennom hulltaking påvist høyt fuktnivå inne i trekonstruksjonen i hulltakingen, men ikke påvist fuktskader i dette området. Høy luftfuktighet kan over tid føre til muggvekst eller sverting av materialer. Samtidig kan materialer og konstruksjoner bli ødelagt.

- Det påviste fuktnivå gir grunn til å overvåke konstruksjonen jevnlig for å se utvikling over tid, og eventuelt foreta tiltak for å unngå fuktskader.

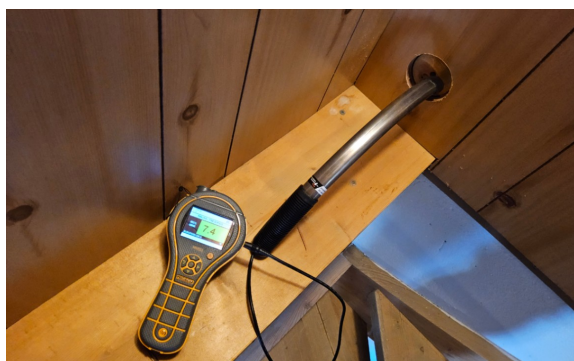
## Vurdering av avvik:

Våtrommet har nådd en høy alder, og det kan derfor ikke gis noen garanti for tettheten til rommet. Det bemerkes likevel at rommet vil ha sin funksjon ved samme bruk som i dag. Men ved en endret bruksbelastning av rommet kan det oppstå avvik.

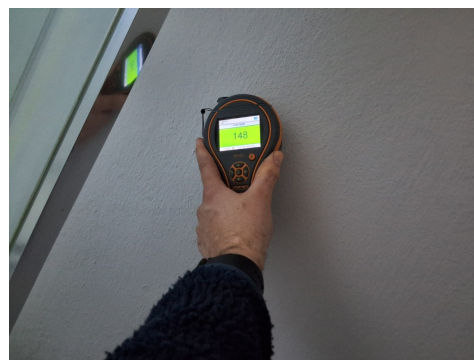
#### ! TG 3 Generell

## Vurdering av avvik:

Rommet har ikke godkjent tettesjikt, og det kan derfor ikke gis noen garanti for tettheten. Det vil fungere med dagens bruk, men ved endret bruksbelastning kan avvik oppstå.

- Våtrommet må totalrenoveres. Alle forhold med tettesjikt, våtsone, sluk m.m. må dokumenteres.

Kostnadsestimat: 50 000 - 100 000

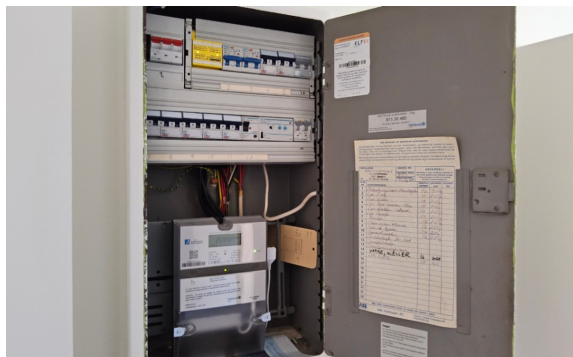
12. Foreta en helhetsvurdering av det elektriske anlegget, dets alder, allmenne tilstand og fare for liv og helse. Bør det elektriske anlegget ha en utvidet el-kontroll?

**Ja** Ved manglende dokumentasjon og manglende tilsynsrapport nyere enn 5 år anbefales det på generelt grunnlag en utvidet el. kontroll. Kostnadsestimatet er kun gitt for utvidet el. kontroll. Etter gjennomført el- kontroll må ytterligere tiltak vurderes basert på de utførte undersøkelsene.
