Tilstandsrapport

📍 Henrik Sørensens vei 11, 1065 OSLO

gnr. 107, bnr. 773

Befaringsdato: 21.01.2025

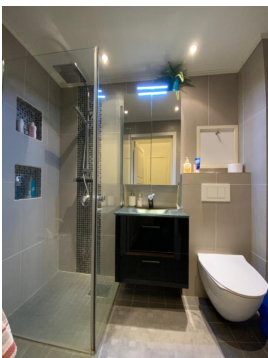
1. ETASJE > BAD

TG 2 Overflater vegger og himling

Skrueene ved klemring har rust på toppen.

Om det i tillegg er eldre slukløsning bør det også påregnes å bytte dette. Det bemerkes at rommet oppfattes som funksjonelt med dagens bruk, men endret bruk med større fuktbelastning enn i dag kan fremprovosere avvik og på den måten fremskynde behovet for modernisering.

- Sluket må sjekkes og rengjøres jevnlig.
- Installering av tett dusjkabinett anbefales.
- Overvåk tilstanden jevnlig. For å få tilstandsgrad 0 eller 1 må slukløsningen skiftes ut og sannsynligvis må også membransjiktet skiftes/utbedres. Det er imidlertid vanskelig å si noe om tidspunktet for når dette er nødvendig.

Kostnadsestimat: Ingen umiddelbar kostnad

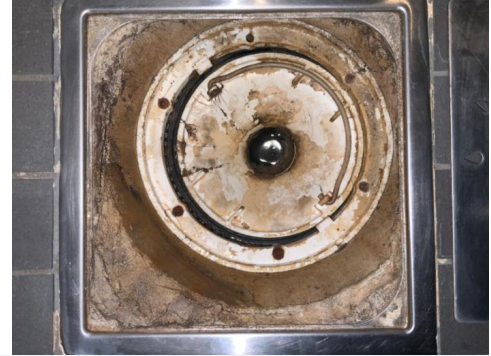
1. ETASJE > BAD

TG 1 Sanitærutstyr og innredning

Det er dreneringshull i innkassing for synliggjøring av evt. lekkasjevann.

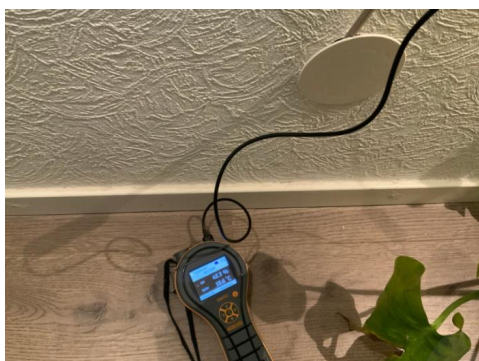
1. ETASJE > KJØKKEN

Kjøkkeninnredning med hvite glatte, folierte fronter og vitrinedør. Laminat benkeplate med nedfelt kum i rustfritt stål. Mosaikkfliser på vegg over benk.

Selv om det ikke var et krav da kjøkkenet ble installert, anbefales det nå generelt å installere vannstopper med sensor og magnetventil samt en komfyrvakt for økt sikkerhet og forebygging av skader.

Rommet har kun naturlig avtrekk og ellers ingen forsert avtrekksløsning. "manglende forsert mekanisk avtrekk" betyr at avtrekk over stekesone ikke føres ut av rommet via kanal, yttervegg eller tilsvarende. Fuktig luft og kondens vil da forbli i rommet om det ikke luftes med vindu.

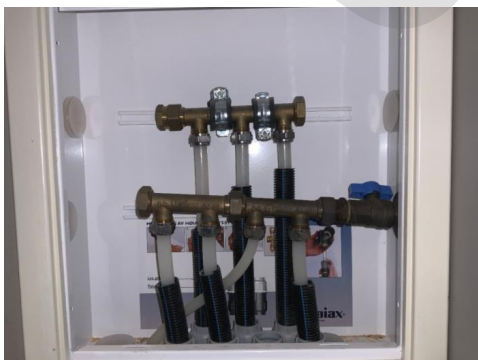
Dette kan medføre skader på konstruksjoner ved en eventuell lekkasje.

- Det må monteres tettemuffer i enden av varerørene.

Kostnadsestimat: Under 10 000

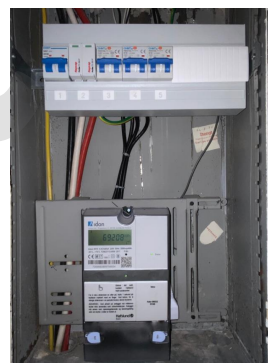
I henhold til gjeldende forskrift og standard må alle avvik, store og små, utbedres for å oppnå TG1 på det elektriske anlegget.

På bakgrunn av dette gis det elektriske anlegget TG2. Dette er i henhold til gjeldende standarder og forskrift for tryggere bolighandel.

Kostnadsestimat: Ingen umiddelbar kostnad
