Tilstandsrapport

Fritidsbolig

Bersagelveien 541 , 4311 HOMMERSÅK

Oppdragsnr.: 21396-1079

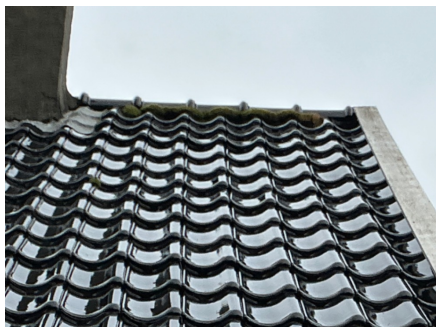
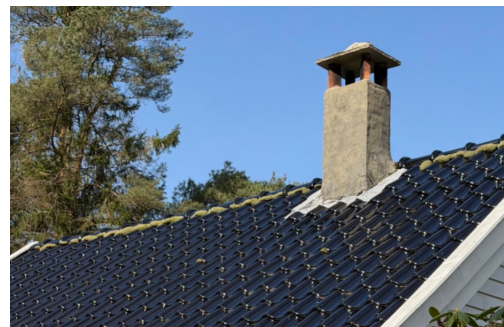
Taktekking

- Mer enn halvparten av forventet brukstid er passert på undertak.
- Det er avvik:

TG 2 på grunn av blant annet det er registrert mosegroing på taket (i møne synlig fra bakke), noe som reduserer levetiden på tekking og undertak

Begroing, mose og lav bør fjernes uten å skade tekkingen for å forlenge levetiden på taket. Det anbefales å gjennomføre årlig kontroll av taktekking og halvårlig rens av nedløpsrør for å oppdage eventuelle skader eller tette avløp tidlig.

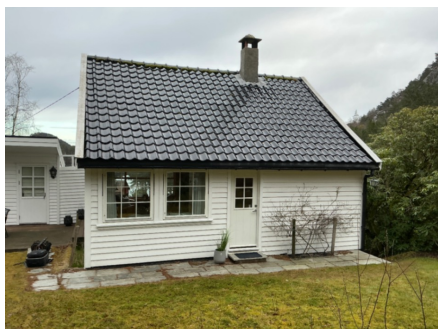
Nedløp og beslag

- Det er ikke tilfredsstillende bortledning av vann fra taknedløp ved grunnmur.
- Det mangler snøfangere på hele eller deler av taket, men det var ikke krav om dette på byggemeldingstidspunktet.
- Det mangler tilfredsstillende adkomst til pipe for feier.

Etter byggeteknisk forskriftskrav tilbake til 1969 er det krav til snø-fangere på yttertak. Takrenner er ikke montert på nedside av boligen. Overflatevann går til bakke.

- Stigetrinn for feier må monteres.
- Det bør lages system for bortledning av vann fra taknedløp ved grunnmur.

Det er ikke montert snø-fanger. Manglende snø-fanger øker risikoen for personskafe og skade på bygningsdeler, og installasjoner ved snø- og isras fra tak. Forholdet tilfredsstillende ikke dagens sikkerhetsnivå og kan medføre ansvar for eier ved ulykker.

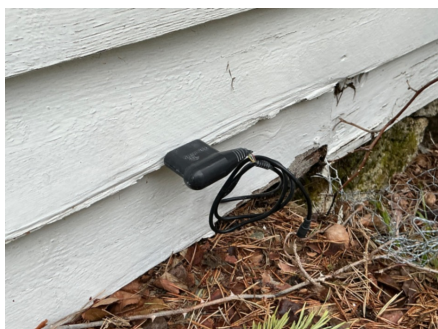
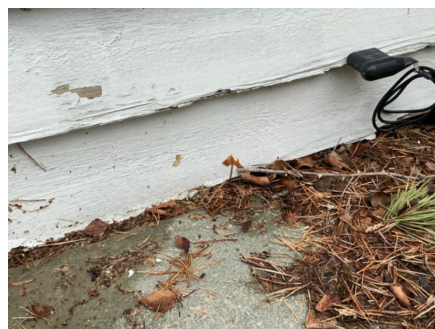
TG 2 Veggkonstruksjon

- Det er ingen eller liten lufting i nedre kant av kledning mot grunnmur.
- Det er påvist spredte råteskader i bordkledningen.

Lusing/musebånd i nedre kant av konstruksjonen er ikke montert i nedre del av kledningen. Spredte fukt- og råteskader er observert. På enkelte steder er det liten avstand mellom ytterkledning og bakke (TG 2). Redusert lufting vil gi redusert forventet brukstid på kledningen, og dette øker risikoen for råte- og fuktskader på både kledning og bakvegg.

- Råteskadet trekledning må skiftes ut.
- Råteskader i bordkledningen kan fortsette å utvikle seg både i tilliggende bordkledning og til bakenforliggende veggkonstruksjon, dersom en ikke foretar tiltak.
- Lokal utbedring må utføres.
- Uten tilstrekkelig lufting bak bordkledningen kan fuktighet som trenger inn bak bordene eller gjennom veggene innenfra ikke tørke opp. Dette skaper ideelle forhold for råtesopp og muggvekst.

Det anbefales å etablere muse-tetting bak hele kledning. Å ikke bruke musebånd under kledningen kan føre til at mus og gnagerer får fri tilgang til husets veggkonstruksjon, noe som gir økt risiko for gnager-skader og lukt.

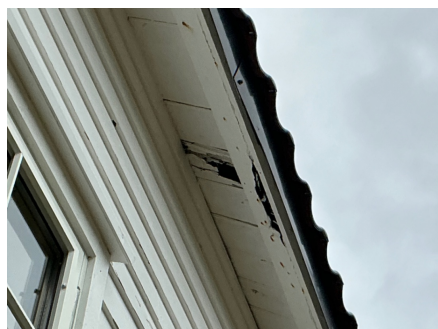
TG 3 Takkonstruksjon/Loft

- Det er påvist fukt-/råteskader i takkonstruksjonen.
- Hele takkonstruksjonen er gjenbygget. Det er ingen mulighet til vurdering utover alder og observasjoner fra underliggende etg.
- Det er avvik:

På befaringsdagen er det registrert aktivitet fra gnagere i tak i stue. Synlig sig/skjevheter i takkonstruksjon sett fra bakke.

- Råteskadede konstruksjoner må skiftes ut.
- Tiltak:

Det bør gjennomføres ytterligere undersøkelser for å avdekke omfanget av fukt- og råteskader, samt aktivitet fra gnagere i takkonstruksjonen. Manglende kontroll av lukkede konstruksjoner medfører usikkerhet om tilstanden, og det er risiko for skjulte skader som kan føre til økte utbedringskostnader og redusert levetid på takkonstruksjonen. Prisoverslaget gjelder kun lokal utbedring; ytterligere tiltak kan medføre tilleggskostnader. Normaltid for reparasjon. Utskifting av ødelagte deler 40 - 80 år.

Kostnadsestimat: 20 000 - 100 000

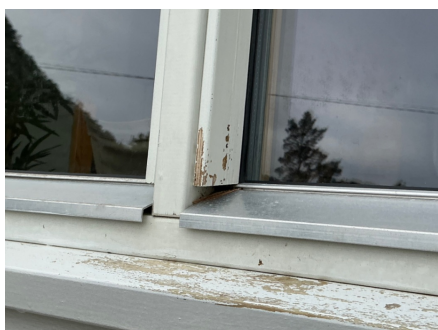
TG 2 Vinduer

- Karmene i vinduer er slitte og det er sprekker i trevirket.
- Det er avvik:

Noen vindu tar borti karm og bør justeres. Vinduene har passert over halvparten av forventet funksjonstid. Dette medfører økt risiko for punktering av glass og et større behov for vedlikehold fremover. Forventet levetid for vinduer er 20–40 år. Noen vindu fremstår som værslitt.

Regelmessig vedlikehold og inspeksjon kan forlenge levetiden. Normaltid for justering av vindu og dører 2 – 8 år. Manglende vedlikehold kan føre til økt slitasje og utskifting på et tidligere tidspunkt.

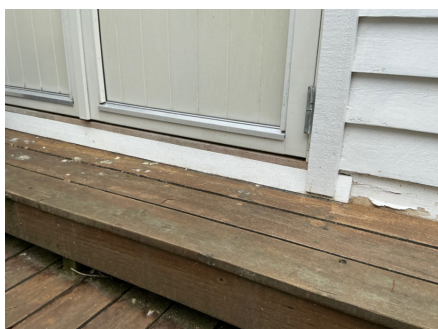
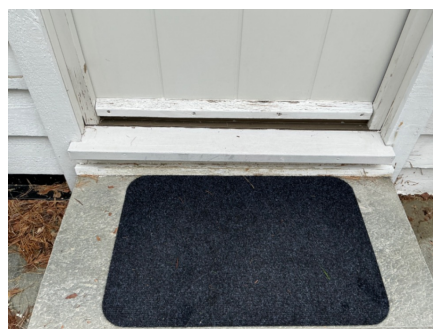
TG 2 Dører

- Det er påvist avvik rundt innsetningsdetaljer.
- Karmene i dører er værslitte utvendig og det er sprekker i trevirket.

Beslag ved terskel til terrassedør er ikke montert.

Inngangsdør fremstår som vær-slitt. Normalt vedlikehold må påregnes.

Normaltid for justering av vindu og dører 2 – 8 år. Regelmessig vedlikehold og inspeksjon kan forlenge levetiden. Manglende beslag kan føre til fuktskader og redusert levetid på dør og tilstøtende konstruksjoner.

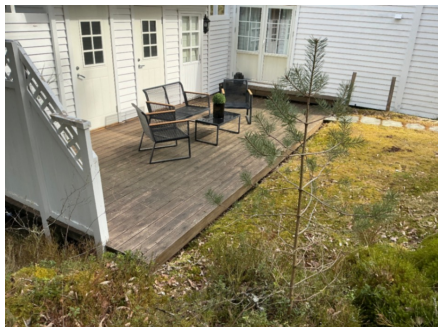
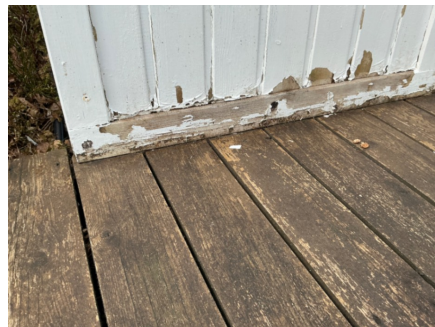
TG 2 Balkonger, terrasser og rom under balkonger

TG 2 gis på grunn av normal slitasje og at mer enn halvparten av forventet brukstid er oppbrukt.

Flere søyler går direkte til bakken og er ikke forankret med fundament og søyle-sko. Mark-terrasse er lagt direkte på bakken uten frostsikring, og bevegelser pga. tele i bakken må påregnes. Det måles en skjevhet på 5 cm.

Normaltid for reparasjon av balkong/terrasse 15 - 30 år.

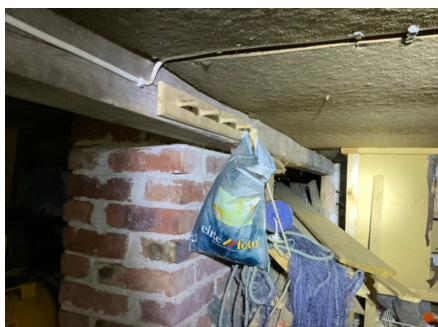
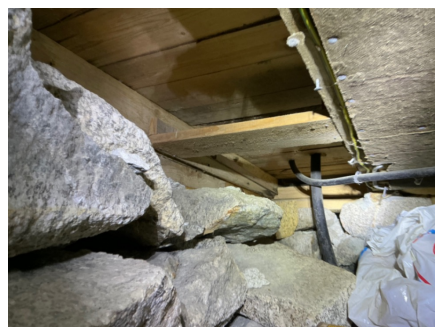
TG 3 Etasjeskille/gulv mot grunn

• Målt høydeforskjell på over 30 mm gjennom hele rommet. Tilstandsgrad 3 gis med bakgrunn i standardens krav til godkjente måleavvik.

I stue 2 etasje er det registrert en høydeforskjell på 23 mm. På soverom på loft er det registrert en høydeforskjell på 47 mm. Ved fukt-søk i bjelkelag i krypkjeller er det registrert forhøyede målinger. Det vil ikke være unormal med borebille/morr i boliger av denne alder. Bjelkelag mot krypkjeller er ikke isolert. Normaltid for reparasjon. Utskifting av ødelagte deler 40 - 80 år. Stedvis noe knirk.

• For å få tilstandsgrad 0 eller 1 må høydeforskjeller rettes opp. Ytterligere undersøkelser må foretas for å få kartlagt omfanget for utbedring.

Forhøyede fuktverdier i bjelkelaget bør følges opp, da dette kan medføre risiko for råte, sopp eller insektangrep, noe som igjen kan svekke konstruksjonen over tid.

Kostnadsestimat: 100 000 - 200 000

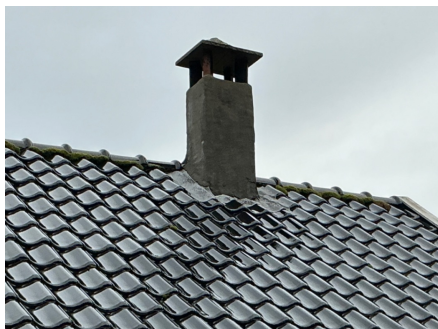
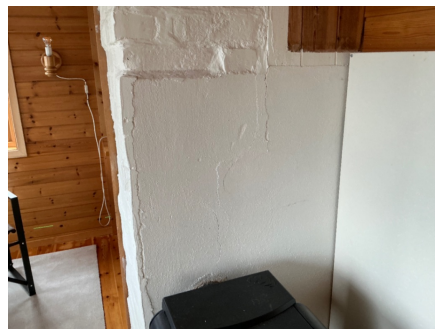
TG 2 Pipe og ildsted

- Det er påvist sprekker og/eller riss i pipe.

Det er registrert sprekk på branntavle ved vedovn i stue.

Erfaringsmessig ser vi at teglsteinspiper ofte har et behov for rehabilitering etter Ca. 50 år. For detaljert informasjon og krav anbefales kontakt med lokalt brann- og feiervesen. Normaltid for vedlikehold av beslag og pipe over tak. Bom og løs puss hugges ned. Ny puss påføres intervall 20 – 30 år. Montering av takhatt på pipe over tak kan vurderes for å beskytte mot fukt og forlenge levetiden på pipen.

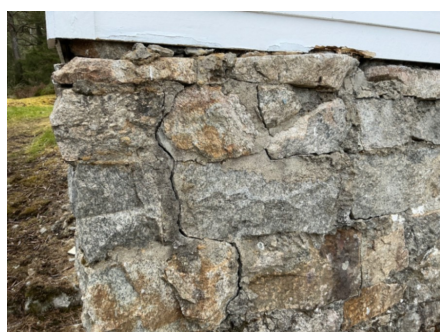
TG 2 Kryp Kjeller

- Det er stedvis påvist fuktnivå som tilsier at konstruksjonen kan ha fuktskader.
- Det er avvik:

Det er ikke etablert fuktsperre mot grunnen i krypkjelleren.

Dette medfører at rommet er utsatt for tilsig av jordfuktighet, noe som kan øke risikoen for fuktskader i konstruksjonen. Det registreres sprekker i fuger mellom stener.

Det bør etableres fuktsperre mot grunnen for å redusere tilsig av jordfuktighet og dermed begrense risikoen for fuktskader i konstruksjonen.

Sprekker i fugene mellom steinene bør utbedres for å hindre ytterligere fuktinntrengning og forringelse av konstruksjonen.

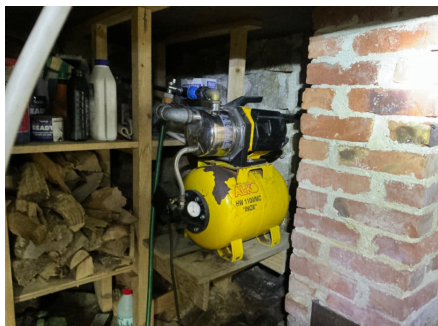
Vannkran på kjøkken er tapet over.

Pumpe og vannforsyning bør kontrolleres av rørlegger, og nødvendige tiltak bør iverksettes deretter.

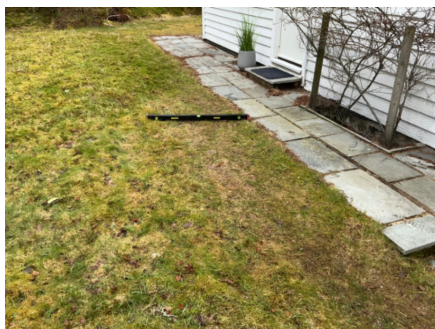
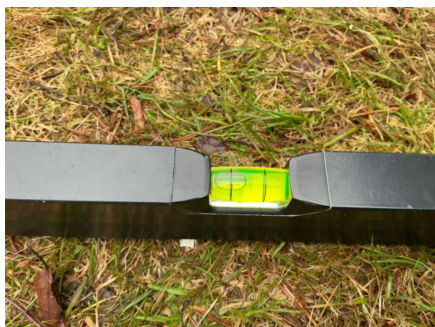
TG 3 Fuktsikring og drenering

- Det mangler, eller på grunn av alder er det sannsynlig at det mangler, utvendig fuksikring av grunnmuren ved kjeller/underetasje.
- Det er avvik:

TG 3 er gitt på grunn av vannansamling på bakken under annekset og fuktinntrengning i krypkjeller.

På baksiden av boligen heller terrenget mot boligen. Overflatevann bør ledes bort så raskt som mulig for å unngå unødvige fuktbelastninger på utvendig fuksikring og drenering. Ideelt sett bør det være god helling vekk fra husets grunnmur i en avstand på ca. 3 meter.

Det bør etableres tilfredsstillende drenering og fuksikring rundt grunnmuren for å hindre vannansamling og fuktinntrengning i krypkjeller.

- Det må foretas terrengdrenering på eiendommen.
