Tilstandsrapport

Enebolig

Bakkefløyta 61 , 2134 AUSTVATN

Befaringsdato: 11.02.2026

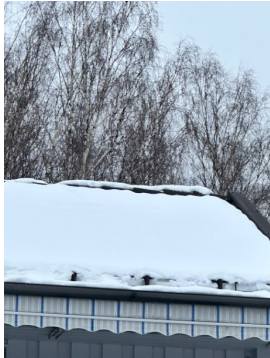
⚠ TG 2 Nedløp og beslag

Forkantblekk, takrenner og nedløp i lakkert metall.

- Det er ikke krav om utbedring av snøfangere opp til dagens krav.

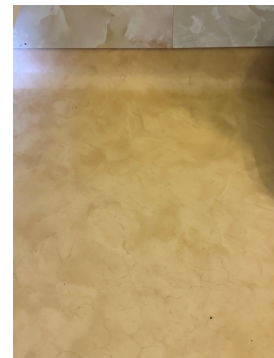
TG 2 Sluk, membran og tettesjikt

- Overvåk tilstanden jevnlig. For å få tilstandsgrad 0 eller 1 må slukløsningen skiftes ut og sannsynligvis må også membransjiktet skiftes/utbedres. Det er imidlertid vanskelig å si noe om tidspunktet for når dette er nødvendig.

Kostnadsestimat: 20 000 - 100 000

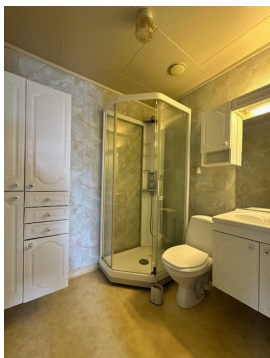
TG 2 Ventilasjon

- Elektrisk avtrekksvifte bør monteres for å lukke avviket.

Kostnadsestimat: Under 20 000

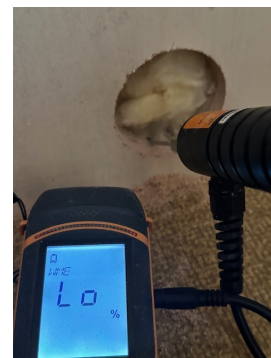
TG 3 Generell

- Manglende oppgradering av våtrommet medfører høy risiko for at konstruksjonene ikke vil tåle vanlig bruk av vann eller lekkasjer. Dette kan føre til fuktskader på tilstøtende konstruksjoner.

Kostnadsestimat: 100 000 - 200 000

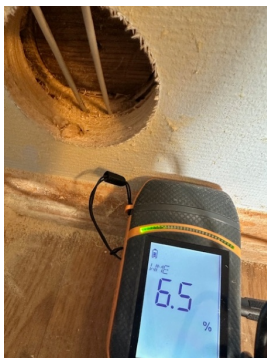
TG 3 Generell

- Våtrommet må totalrenoveres. Alle forhold med tettesjikt, våtsone, sluk m.m. må dokumenteres.

Kostnadsestimat: 100 000 - 200 000

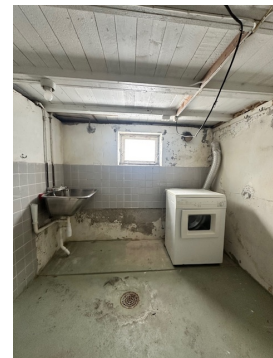
Det er brukt fuktsøker på gulv og vegger, og det er målt fukt i gulv.

Ved andre fuktundersøkelser enn hulltaking, er det påvist fukt.

- TGIU gitt ut ifra manglende mulighet for hulltaking.

Kostnaden for utbedring vil inngå i en eventuell totalrehabilitering.

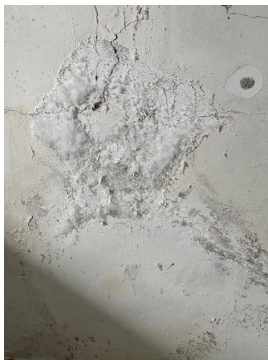
TG 2 Grunnmur og fundamenter

Betongfundament og plasstøpt betonggrunnmur. Grunnmur er pusset innvendig.

- Grunnmuren har sprekkdannelser.

Utfør en lokal utbedring

Kostnadsestimat: Under 20 000
