Bakkefløyta 61, 2134 AUSTVATN

Befaringsdato: 11.02.2026

Rapportdato: 15.02.2026

Tilstandsrapport

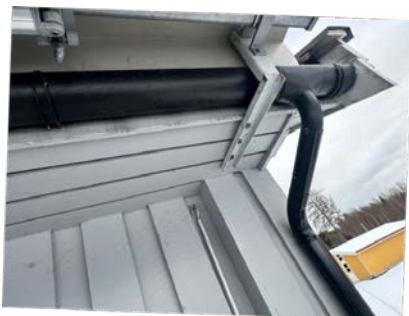
TG 2 Veggkonstruksjon

Tømmerkasse i 1 etg. på opprinnelig hus fra 1947. Vanlig bindingsverkskonstruksjon isolert med mineralull på tilbygget soverom og entre i 1 etg. samt 2 etg. Stående utvendig malt panel. Utvendig vegger er kun sjekket fra bakkenivå, og vurderingen begrenset av dette. Det er ikke sikkerhetsmessig forsvarlig å bevege seg på vegg m/stige. Selv om det ikke er avdekket skader under befarings, betyr ikke dette at det ikke foreligger skade som en besiktigelse av hele veggen kan avdekke. Vær oppmerksom på denne risikoen. En undersøkelse av hele vegg overflaten kan utføres av en fagperson under tilstrekkelig sikkerhetsforhold.

- Det er påvist spredte råteskader i bordkledningen.

- Råteskadet trekledning må skiftes ut.
