# Tilstandsrapport

Boligbygg med flere boenheter

Nygata 7, 4612 KRISTIANSAND S

Befaringsdato: 03.02.2026

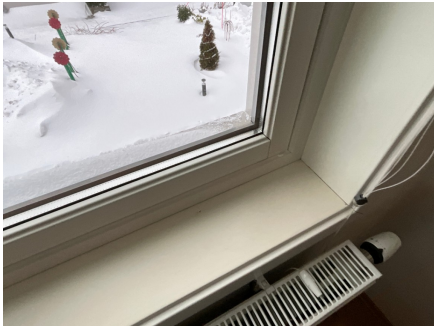
### TG 1 Vinduer

Bygningen har malte trevinduer med 2-lags glass.

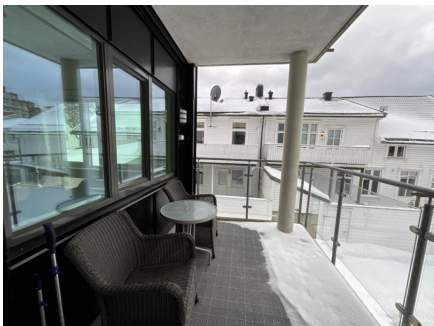
### TG 1 Balkonger, terrasser og rom under balkonger

Balkong med utgang fra stuen. Dekke av betong. Rakkverk av glass og metall.

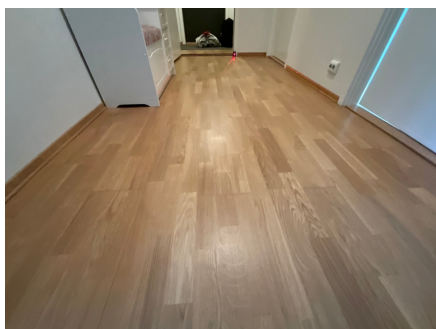
### TG 2 Etasjeskille/gulv mot grunn

- Det er målt høydeforskjell på mellom 15-30 mm gjennom hele rommet. Tilstandsgrad 2 gis med bakgrunn i standardens krav til godkjente måleavvik.
- Målt høydeforskjell på mellom 10 - 20 mm innenfor en lengde på 2 meter. Tilstandsgrad 2 gis med bakgrunn i standardens krav til godkjente måleavvik.

Avvik målt i gangen.

Ujevnheter i etasjeskille er normalt, avviket vil kunne gjøre at det oppstår knirk i gulvet. Oppretting ved nytt gulv må påregnes.

20 mm gjennom hele rommet.

- For å få tilstandsgrad 0 eller 1 må høydeforskjeller rettes opp. Ytterligere undersøkelser må foretas for å få kartlagt omfanget for utbedring.

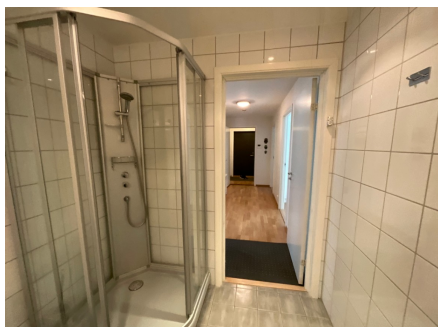
### TG 2 Overflater vegger og himling

- Det er vindu/dør med ikke fuktbestandige materialer i våtsonen (ved vask, dusj, badekar, osv.), løsningen eller byggematerialet er uegnet.

Dør i våtsonen.

Det benyttes tett dusjkabinett og veggene får derfor ingen vannbelastning ved normalt bruk, ved endret bruk (dersom dusjkabinettet fjernes) må det etableres membran i våtsoner.

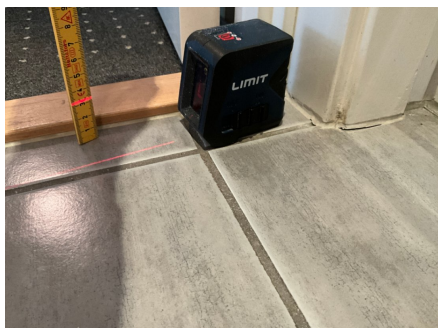
### 🔍 TG 1 Overflater Gulv

Det er flislagt gulv med elektriske varmekabler. Det er ca 30 mm. høydeforskjell fra flis ved dør til slukrist.

Det er lokalisert noe hull lyd, men flisene virker å sitter godt.

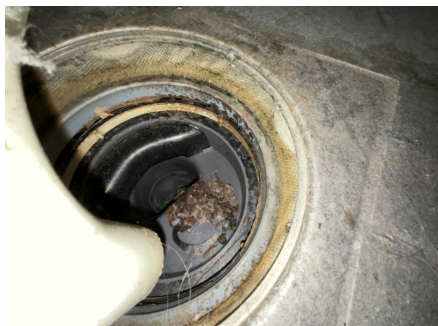
### 🔍 TG 2 Sluk, membran og tettesjikt

Det er plastsluk og smøremembran med ukjent utførelse.

- Mer enn halvparten av forventet brukstid er passert på membranløsningen.

- Det er viktig å merke seg at levetiden til en membran varierer basert på kvalitet, installasjon og bruk. Eldre membraner kan bli sprø og sprekke opp, noe som fører til at de mister sin vanntettende funksjon. Dette kan resultere i vannlekkasjer gjennom vegger og gulv og fuktskader.

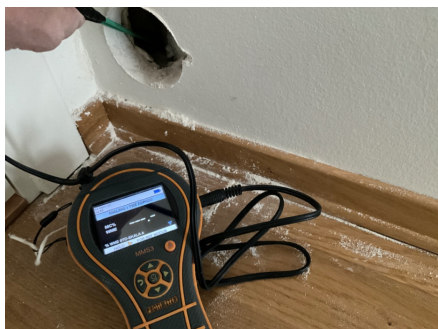
### TG 0 Tilliggende konstruksjoner våtrom

Hulltaking er foretatt uten å påvise unormale forhold. Hulltaking er foretatt i stuen bak våtsone for dusjen. Fuktivtemåling (vekt%) i konstruksjonen ble målt til 6.

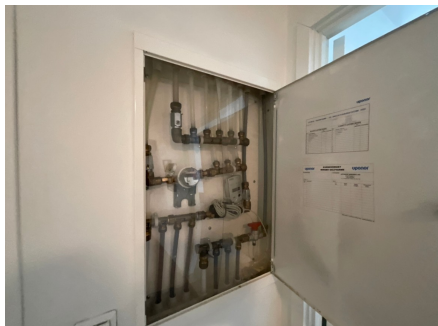
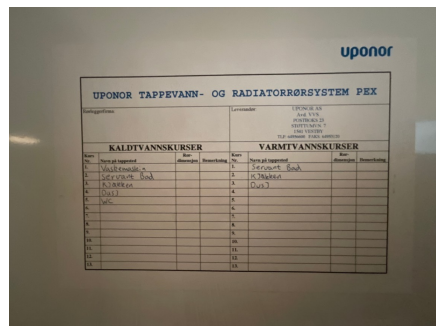
### TG 1 Vannledninger

Innvendige vannledninger er av plast (rør i rør). Det er besiktiget i rørskap.
