# Tilstandsrapport

Enebolig

Statsrådvegen 8 , 2074 EIDSVOLL VERK

Rapportdato: 16.12.2025

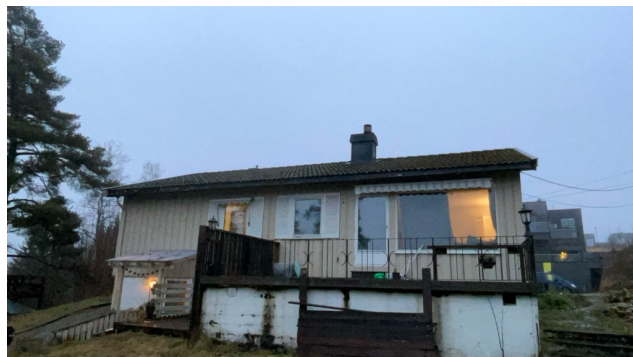
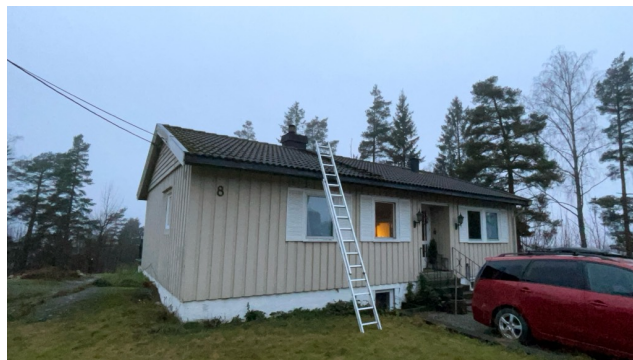
Taktekking anses å ha sin tiltenkte funksjon uten negative avvik utfra alder tatt i betraktning. Kommende lokale utskiftninger av stein er påregnelig på sikt. Taktekke ble inspisert fra bakkenivå og er i hovedsak vurdert opp mot alder og gjenværende forventet levetid. Siden taket (takkonstruksjon, takteking og skorstein) kun er observert fra takfot i stige, er vurderingen begrenset av dette. Det er ikke sikkerhetsmessig forsvarlig å bevege seg ut på taket. Selv om det ikke er avdekket skader under befaringen, betyr ikke dette at det ikke foreligger skader som en besiktigelse på taket kan avdekke. Vær oppmerksom på denne risikoen. En undersøkelse på taket kan utføres av en fagperson under tilstrekkelige sikkerhetsforhold.

Besiktigelse av taktekke.

- Tidspunkt for utskiftning av undertak nærmer seg.
- Når takteking og undertak begynner å bli gamle, øker risikoen for lekkasjer, noe som kan føre til omfattende og kostbare reparasjoner av underliggende konstruksjoner dersom en ikke foretar tiltak på konstruksjonene før dette oppstår.
- Overvåk tilstanden jevnlig. For å få tilstandsgrad 0 eller 1 må tekkingen skiftes ut, men tidspunktet for når dette er nødvendig er vanskelig å si noe om.
- Tidspunkt for utskiftning av takteking nærmer seg.

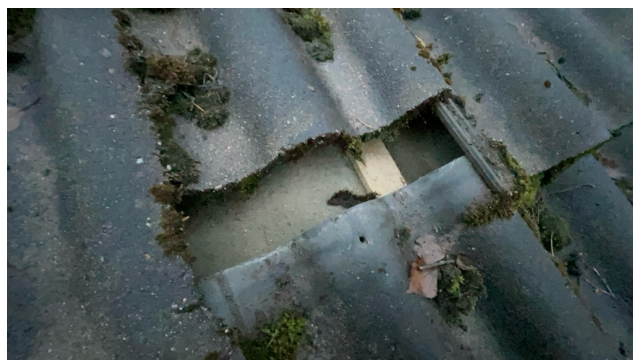
Kontroll av undertak.

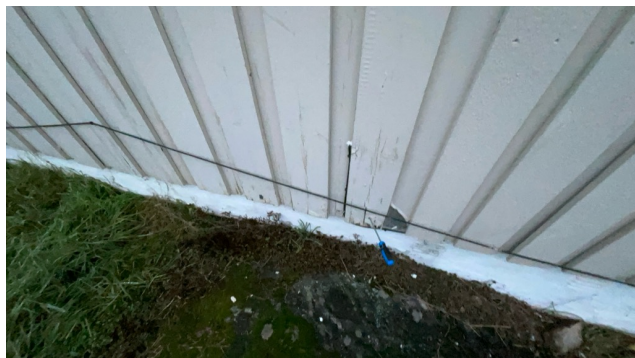
Panel fra byggeår med synlige elde og slitasje samt stedvis råteskader.

- Det er ingen eller liten lufting i nedre kant av kledning mot grunnmur.
- Det er påvist betydelige råteskader i bordkledningen.
- Det er ingen musesperre i nedre kant av konstruksjon.

Påvist stedvis råteskader.

- Musesperre må etableres.
- Det bør foretas tiltak for å bedre lufting av kledningen.
- Råteskader i bordkledningen vil fortsette å utvikle seg både i tillegg til bordkledning og til bakenforliggende veggkonstruksjon, dersom en ikke foretar tiltak.
- Råteskadet trekledning må skiftes ut.

**Kostnadsestimat: 200 000 - 500 000**

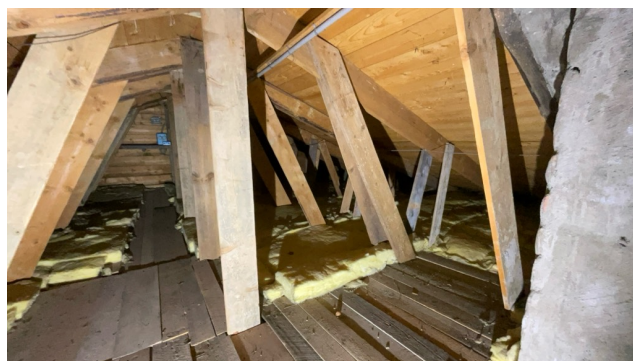
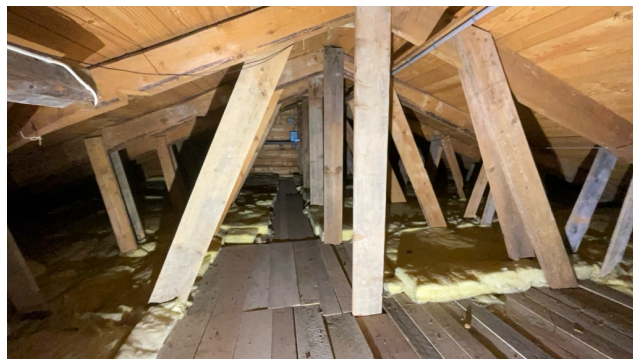
- Det er begrenset/dårlig ventilering av takkonstruksjonen.
- Det er fra loft/kryp loft påvist indikasjoner på at det er punktering av dampspærre, som medfører svekket effekt av dampspærrefunksjonen.
- Det er påvist avvik rundt gjennomføringer i takflaten.
- Undertaket er misfarget.

Generell besiktigelse.

- Lufting/ventilering bør forbedres.
- Det bør gjøres lokale tiltak.
- Lokal utbedring bør utføres.
- Påviste skader må utbedres.

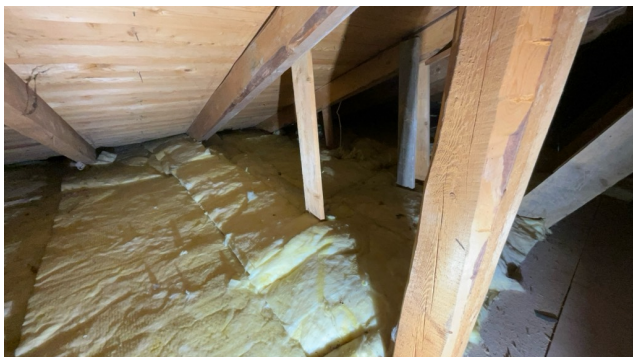
Det er begrenset/dårlig ventilering av takkonstruksjonen.

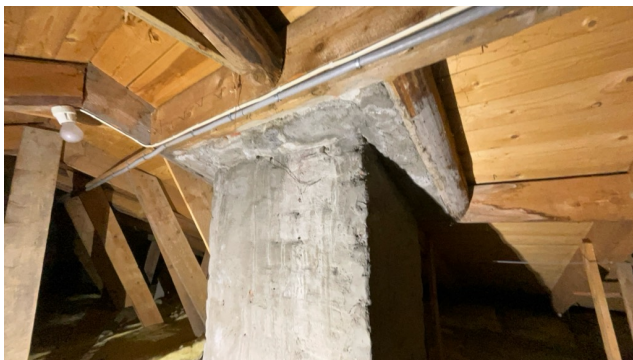
Kontroll rundt pipeløp.

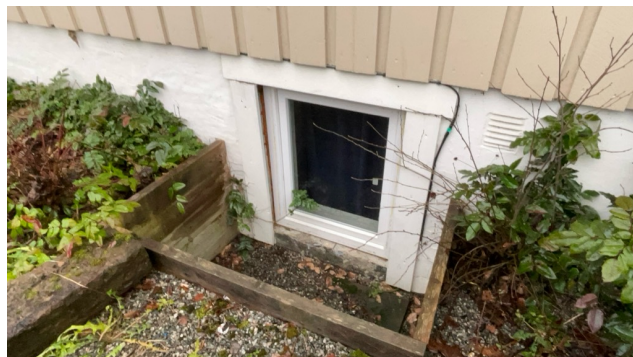
- Det er påvist at enkelte vinduer er vanskelig å åpne/lukke.
- Det er påvist avvik rundt innsettsdetaljer.
- Det er påvist noen glassruter som er punktert eller sprukne.
- Karmene i vinduer er slitte og det er sprekker i trevirket.

Blikk og belistning bør utbedres.

- Det må foretas lokal utbedring.
- Vinduer må justeres.
- Det må påregnes noe vedlikehold og at enkelte vinduer må skiftes ut.
- Vinduer med punkterte/sprukne glass må påregnes skiftes ut, enten hele vinduet eller kun selve glassene.

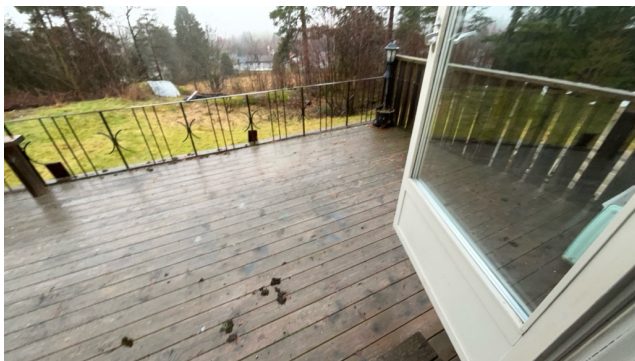
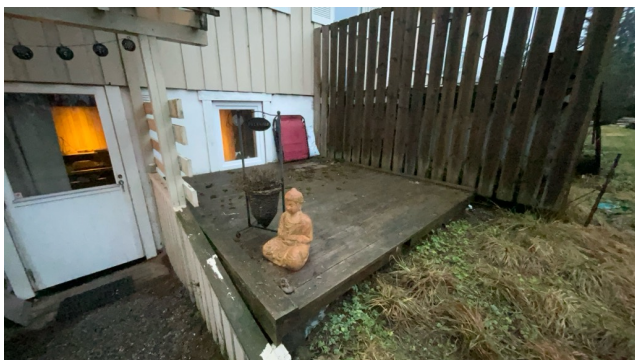
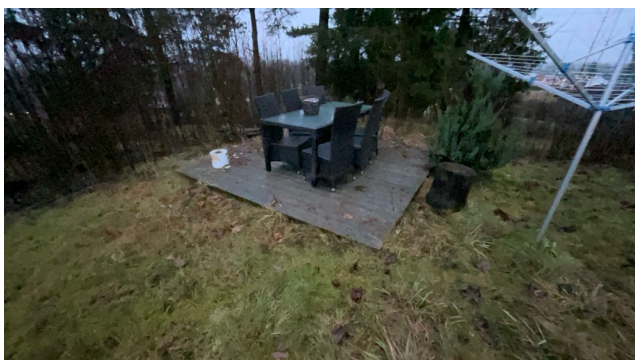
- Det er påvist fukt-/råteskader i konstruksjonen.
- Mer enn halvparten av forventet brukstid er passert på tettesjikt/membran.
- Rekkverket er for lavt i forhold til dagens krav til rekkverkshøyder.

- Råteskadet trekledning må skiftes ut.
- Tidspunkt for utskiftning av tettesjikt/membran nærmer seg ut ifra alder på dagens tekking.
- Ny tekking må legges.
- Råteskadede konstruksjoner må skiftes ut.

Rekkverk bør økes i høyde for tilfredsstillende sikring. Pris må innhentes for faktiske kostnader.

**Kostnadsestimat: 20 000 - 100 000**

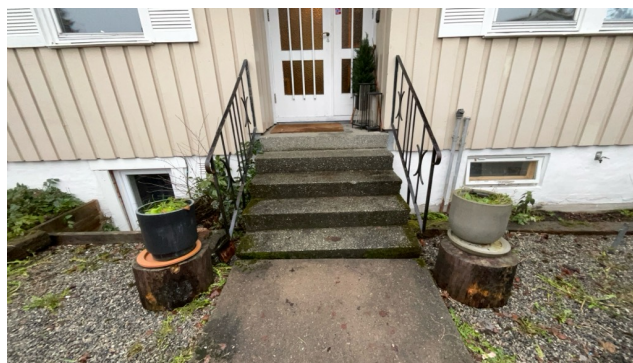
Utvendig betongtrapp fra byggeår. Trapp fremstår med tiltenkt funksjon dog synlig elde og skjevheter der vedlikehold eller kommende utskiftninger ikke kan utelukkes på sikt.

Besiktigelse av trapp.

- Lokal utbedring må utføres.

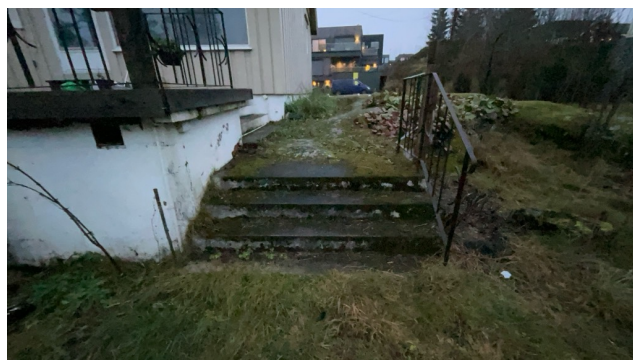
Synlige sprekkeformasjoner.

Besiktigelse av trapp.

- De påviste skader må utbedres.

**Kostnadsestimat: 20 000 - 100 000**

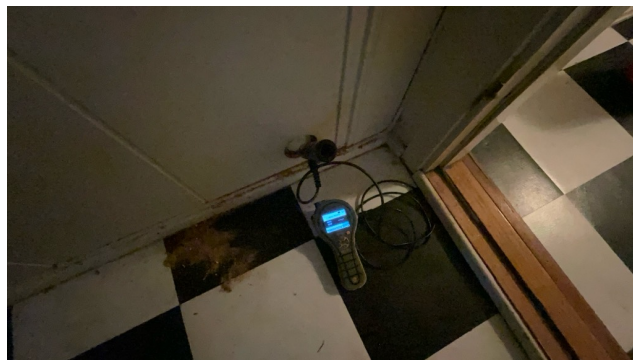
Rom under terreng: Gulvet har beleg. Veggene har panel. Hulltaking er foretatt og det er påvist avvik i konstruksjonen. Hulltaking er foretatt ved/i Entré. Vegger er isolert med isopor som ikke er heldig med tanke på fukt blir sperret inne i konstruksjonen.

Vegger er isolert med isopor som ikke er heldig med tanke på fukt blir sperret inne i konstruksjonen. Ingen høy fuktprosent ble påvist på befaringsdagen for øvrig.

Utført hulltaking på rom under terreng.

Alle innredet og utført overflater bør fjernes i samsvar med etablering av ny drenering før videre innredninger av kjelleren. Ved innredning av overflater før ny drenering er opparbeidet kan dette føre til skader på konstruksjoner og redusert innneklima samt økt risiko for muggsopp m.m

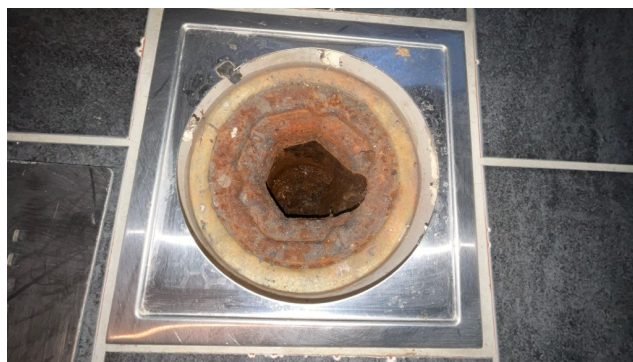
1.etg: Eldre bad fra opprinnelig før 1997. Ingen dokumentasjon på badets oppføring foreligger. Gjenværende forventet levetid vurderes som utgått der kommende oppussing av våtrommet i sin helhet med nytt sluk, nytt beleg/membran, innredning og overflater m.m på kort sikt er påregnelig. Det oppfordres til fortsatt bruk av dusjkabinett der direkte vannbelastning på gulv bør unngås da det er manglende tetthet på overganger generelt der vannbelastning på gulv kan medføre skader i tilstøtende konstruksjoner. Sluk fra byggeår der levetid vurderes som utgått. Naturlig ventilasjon. Baderomsplater på vegg og fliser på gulv. Heldekkende servant på underskap, speil og belysning. Klosett og dusjkabinett. Tg 3 er satt grunnet at badet er fra opprinnelig før 1997 og regler fra ny avhendingslov 2022 med synlige avvik på de tekniske utførelser.

Kontroll av sluk.

- Våtrommet må totalrenoveres. Alle forhold med tettesjikt, våtsone, sluk m.m. må dokumenteres.
- Manglende oppgradering av våtrommet medfører høy risiko for at konstruksjonene ikke vil tåle vanlig bruk av vann eller lekkasjer. Dette kan føre til fuktskader på tilstøtende konstruksjoner.
- Våtrommet har behov for omfattende oppgraderinger. For å sikre en løsning som oppfyller gjeldende krav, bør tettesjikt, sluk og røropplegg oppgraderes og dokumenteres.

Kostnadsestimat: 200 000 - 500 000

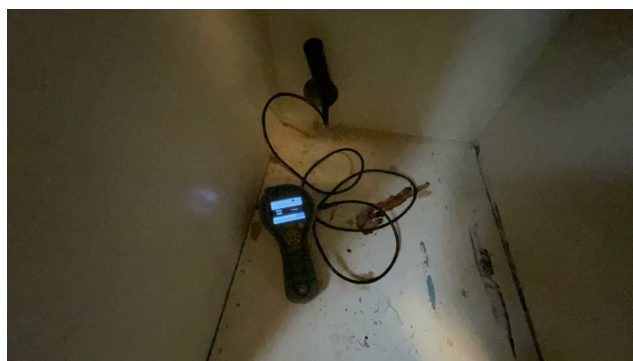
Hulltaking er foretatt uten å påvise unormale forhold. Hulltaking er foretatt ved/i Kjøkken.

Utført hulltaking.

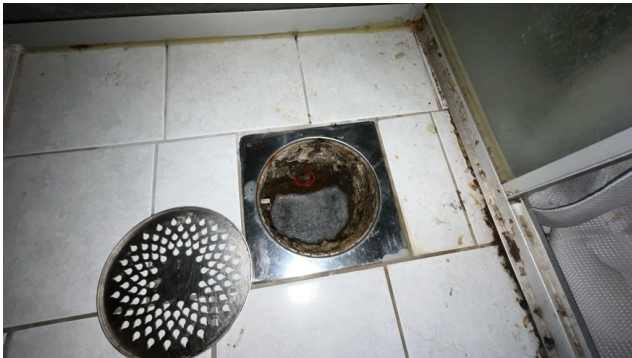
U.etg: Eldre bad fra opprinnelig før 1997. Ingen dokumentasjon på badets oppføring foreligger. Gjenværende forventet levetid vurderes som utgått der kommende oppussing av våtrommet i sin helhet med nytt sluk, nytt belegg/membran, innredning og overflater m.m på kort sikt er påregnelig. Det oppfordres til oppsett av dusjkabinett der direkte vannbelastning på gulv bør unngås da det er manglende tetthet på overganger generelt der vannbelastning på gulv kan medføre skader i tilstøtende konstruksjoner. Sluk fra byggeår der levetid vurderes som utgått. Naturlig ventilasjon. Fliser på gulvet og malte flater på vegg. Heldekkende dobbel servant på underskap, speil og belysning. Klosett og dusjkabinett. Tg 3 er satt grunnet at badet er fra opprinnelig før 1997 og regler fra ny avhendingslov 2022 med synlige avvik på de tekniske utførelser.

Kontroll av sluk.

- Manglende oppgradering av våtrommet medfører høy risiko for at konstruksjonene ikke vil tåle vanlig bruk av vann eller lekkasjer. Dette kan føre til fuktskader på tilstøtende konstruksjoner.
- Våtrommet har behov for omfattende oppgraderinger. For å sikre en løsning som oppfyller gjeldende krav, bør tettesjikt, sluk og røropplegg oppgraderes og dokumenteres.
- Våtrommet må totalrenoveres. Alle forhold med tettesjikt, våtsone, sluk m.m. må dokumenteres.

**Kostnadsestimat: 200 000 - 500 000**

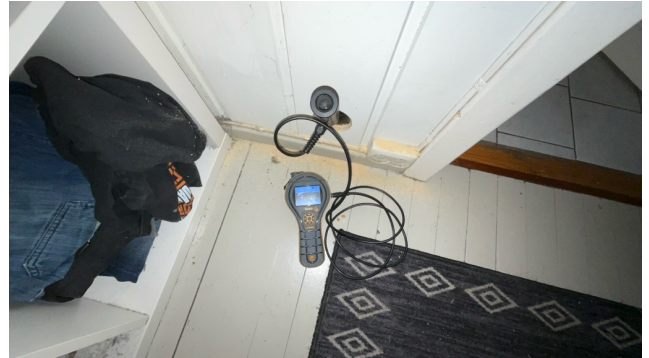
Hulltaking er foretatt uten å påvise unormale forhold. Hulltaking er foretatt ved/i Alkove.

Utført hulltaking.

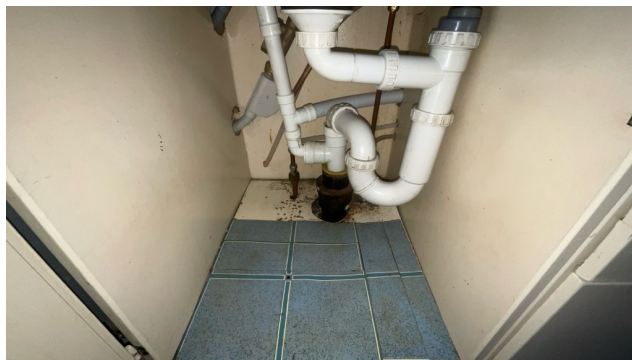
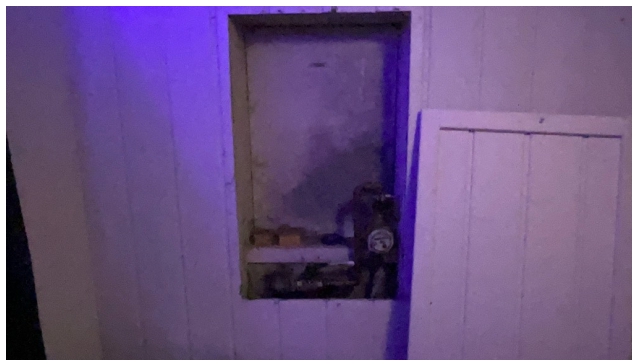
Røropplegg av eldre kobberør. Med tanke på alder og materialvalg ansees rør som tilfredsstillende men kommende modernisering av røropplegg kan heller ikke utelukkes på sikt. Waterguard i benkeskap på kjøkken bør etableres for god sikring av lekkasjevann.

Besiktigelse av røropplegg.

Besiktigelse av røropplegg. Stoppekran er plassert i vegg på alkove.

- Det er ikke behov for utbedringstiltak siden anlegget fungerer i dag, men ut ifra alder kan skader plutselig oppstå på eldre anlegg.
- I forbindelse med oppgradering av våtrom vil det være naturlig med utskifting av rør.
- Tidspunkt for utskifting av vannledninger nærmer seg.

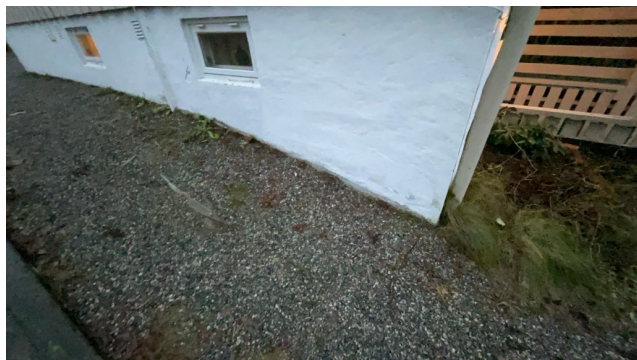
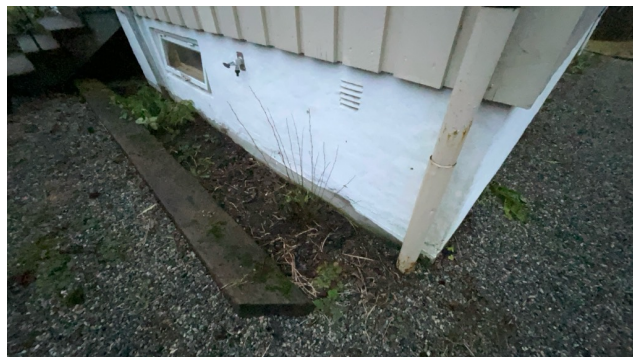
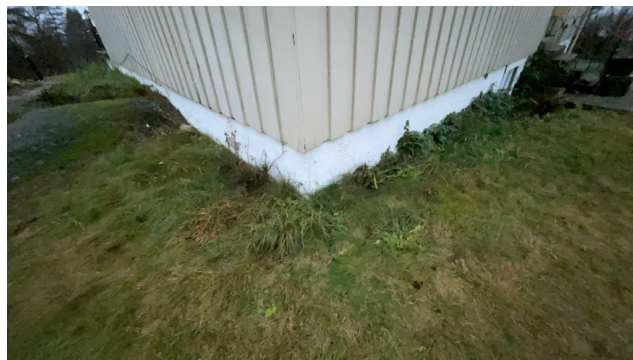
Kontroll av drenering/fuktsikring.

- Tiltak for redrenering rundt boligen kan ikke utelukkes.
- Overvåk tilstanden jevnlig. For å få tilstandsgrad 0 eller 1 må dreneringen skiftes ut, men tidspunktet for når dette er nødvendig er vanskelig å si noe om.

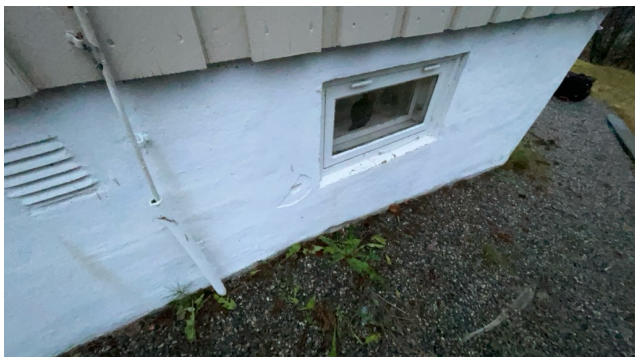
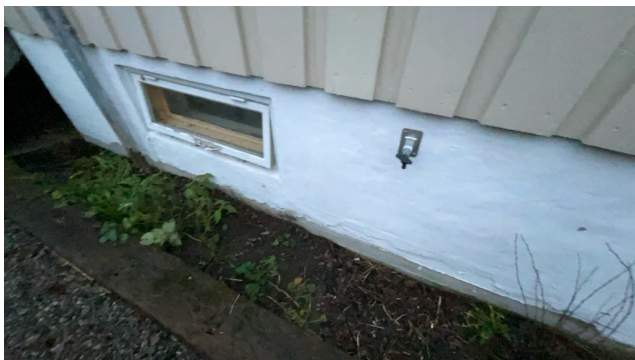
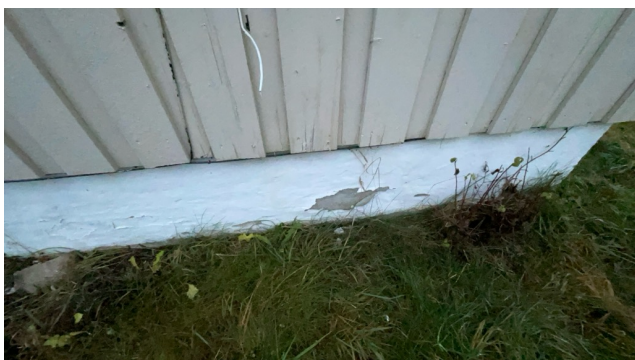
Stedvis behov for lokale utbedringer.

- Det må foretas lokal utbedring.

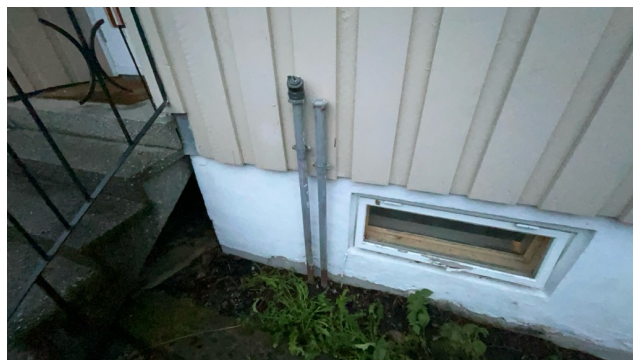
Synlige påfyllingsrør til tank.

Nedgravet tank er en risikokonstruksjon. Fjerning av tank bør utføres på kort sikt og tilfaller ny eier.
