# Tilstandsrapport

Enebolig

Ebbesvikvegen 75, 5350 BRATTHOLMEN

Befaringsdato: 06.01.2026

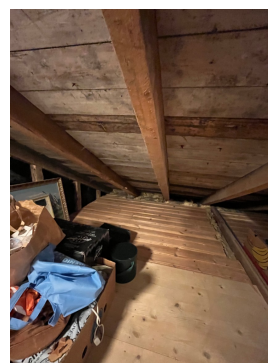
Takkonstruksjon med tresperrer, delvis tilgjengelig for inspeksjon på loft over hoveddel.

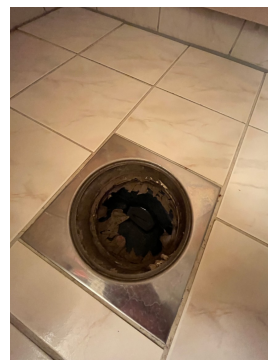
Det er montert dusjvegg med tett sokkel. Eventuelt lekkasjevann fra utstyr utenfor dusjsone vil ikke ha en naturlig vei til sluket.

Smøremembran har en naturlig aldringsprosess i form av kjemisk uttørking. Normal forventet levetid på smøremembran er 10-20 år. Ved å etablere tett dusjkabinett vil badet kunne vare i flere år enn den antatte gjenstående levetiden.

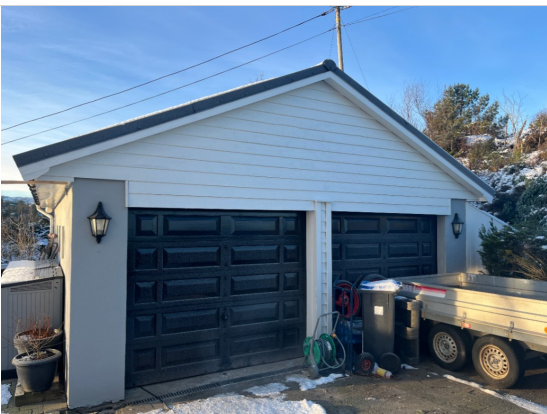
Diverse mindre vedlikeholdstiltak må påberegnes grunnet alder.
