# Tilstandsrapport

📍 Hellemyråsen 17 A, 4628  
KRISTIANSAND S

# gnr. 14, bnr. 1332

Befaringsdato: 07.05.2025

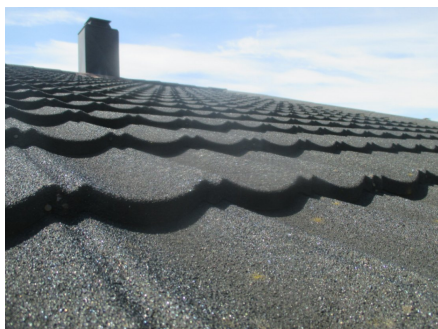
Deler av taktekkinge

Vannbord/beslag anbefales montert på gavlvegg mot nabo for å unngå elstra fuktbelastning på undertekking med beslag.

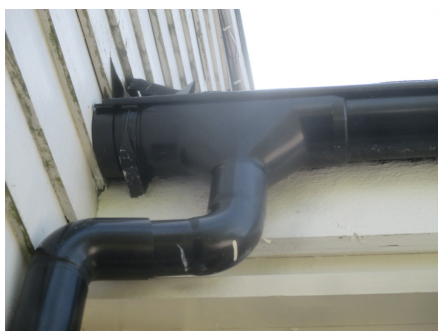
Deler av takrenner med tilhørende deler.

- Overvåk tilstanden jevnlig. For å få tilstandsgrad 0 eller 1 må beslag/renner/nedløp skiftes ut, men tidspunktet for når dette er nødvendig er vanskelig å si noe om.
- Det er ikke krav om utbedring av snøfangere opp til dagens krav.

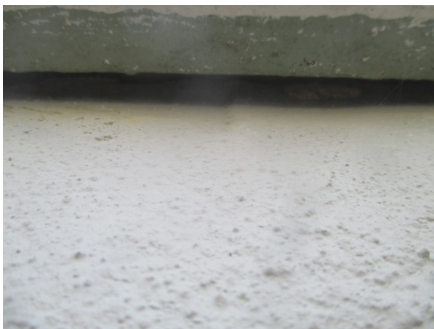
- Det er ingen eller liten lufting i nedre kant av kledning mot grunnmur.
- Det er påvist spredte råteskader i bordkledningen.

Lite/ingen lufting bak opprinnelig kledning.

- Råteskadet trekledning må skiftes ut.
- Det bør foretas tiltak for å bedre lufting av kledningen.

En del vedlikehold/utskiftninger må beregnes på endeveggen med gavlvegg. Anbefaler at kledning blir byttet på hele endevegg med gavlvegg når en først er i gang. Da kan en opprette ny vindtetting og lufting bak kledningen.

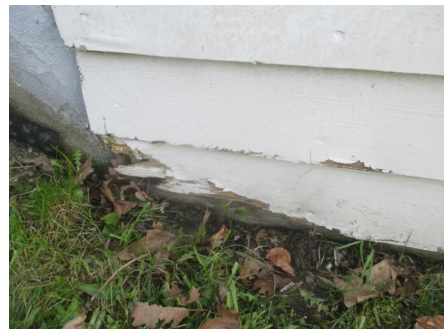
Noe råteskader på endeveggen.

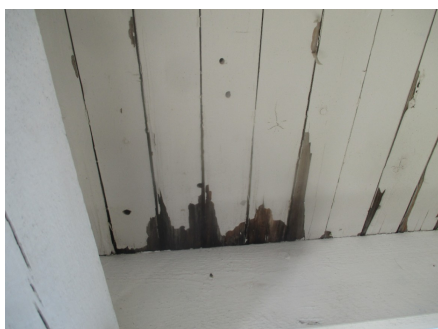
Fuktskader på undertaket ved overbygget veranda som mest sannsynlig skyldes noe inndriv av fuktighet.

Fuktskader på undertaket ved overbygget veranda.

Må undersøkes nærmere i fra yttertaket og årsaken utbedres. Ellers vil dette kunne bli en større skade på noe sikt.

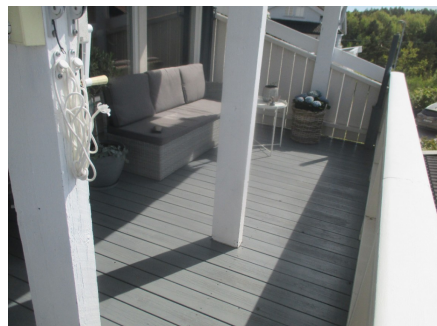
Noe påbegynnende råteskader på enkelt bord på rekkverket ut i fra stue. Bord ligger noe nær dekke og dermed fare for oppsug av fuktighet.

Deler av større terrasse ut i fra stue.

Enkelte bord på rekkverk på terrasse ut i fra stue må beregnes og byttes ut på noe sikt på grunn av skader i nedre del mot dekke på terrasse.

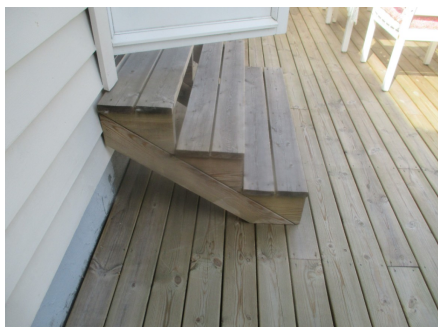
Mindre trapp til terrasse bak boligen.

- Rekkverk må monteres for å lukke avviket.

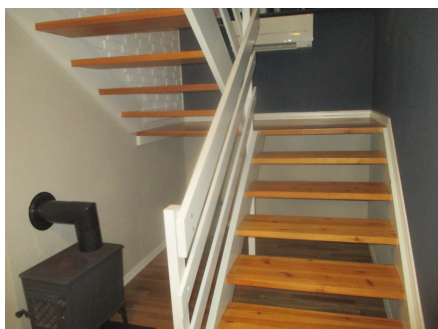
Trapp mellom etasjer.

- Åpninger er såpass store at det ut ifra sikkerhetsmessige forhold anbefales å lage mindre åpninger.
- Håndløper må monteres på vegg for å tilfredsstille krav på byggetidspunktet.

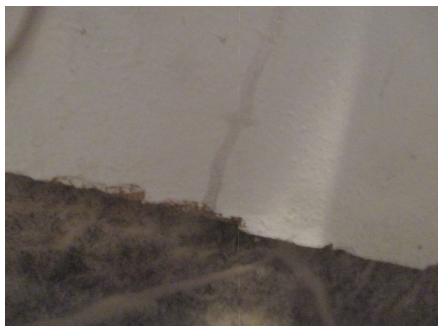
- Overflaten har fuktskade

Noe fuktskader i bunnen av veggplater.

Utskiftning av veggplater ved oppgradering av rommet må beregnes. Fungerer enda med dette avviket.

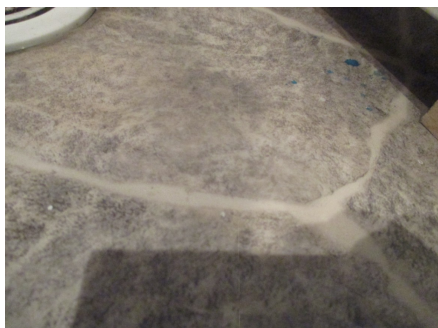
Belegget løsnet noe fra underlaget.

Må gjøres nærmere undersøkelser om årsak til dette.

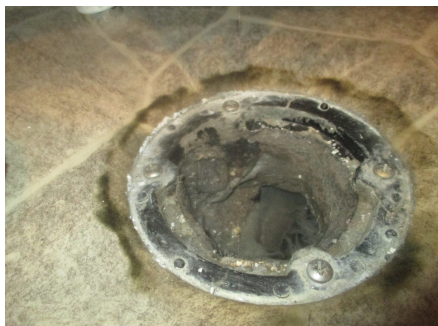
Eldre sluk under vaskekum

- Sluket må sjekkes og rengjøres jevnlig.
- Overvåk tilstanden jevnlig. For å få tilstandsgrad 0 eller 1 må slukløsningen skiftes ut og sannsynligvis må også membransjiktet skiftes/utbedres. Det er imidlertid vanskelig å si noe om tidspunktet for når dette er nødvendig.

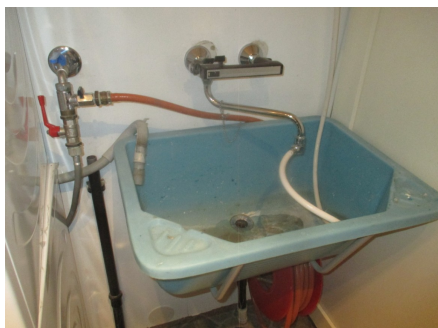
Eldre vaskekum og blande batteri.

Utskiftning av vaskekum bør beregnes, selv om den fungerer til formålet.
