Tilstandsrapport

Boligbygg med flere boenheter

Roselundveien 95, 1820 SPYDEBERG

Befaringsdato: 20.01.2025

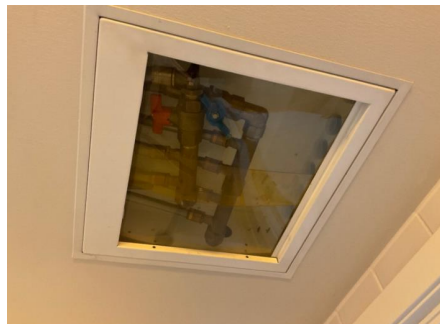
TG 1 Avløpsrør

Avløpsrør av plast fra byggeår. Staking kan gjøres via sluk, vannlåser, toalett etc.
