# Tilstandsrapport

Boligbygg med flere boenheter

Munkebotn 21 , 5036 BERGEN

Befaringsdato: 21.01.2026

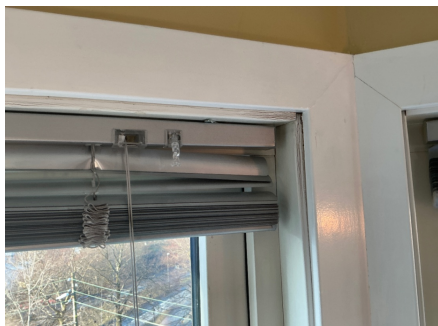
- Det er avvik:
- Det er svelling i foringer rundt vindu i stue. Hjemmelshaver informerer om at det har vært slik siden de kjøpte i 2022. Forrige eier utbedret dette ved utvendig fugging. De har ikke merket videre forringelse av foringene siden.

- Tiltak:
- Lokal utbedring må påregnes og jevnlig observasjon anbefales.

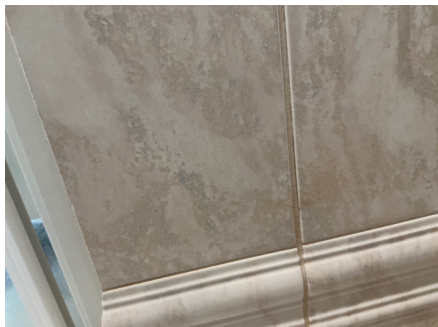
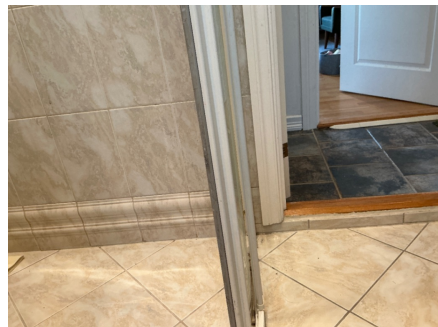
- Det er påvist at flisfuger har riss/sprekker.
- Det er vindu/dør med ikke fuktbestandige materialer i våtsonen (ved vask, dusj, badekar, osv.), løsningen eller byggematerialet er uegnet.
- Over halve forventet levetid for overflatene er overskredet.

- Fuger bør skiftes ut.
- Slike riss/sprekker kan indikere bakenforliggende fuktskader, og konstruksjonen bør observeres jevnlig for å vurdere utvikling.

- Dersom det ikke gjøres tiltak, kan dette medføre oppfukting, oppsvelling og forringelse av materialer over tid og fuktskader på tilstøtende konstruksjoner.
- Som følge av alder på overflatene og overnevnt informasjon må det påregnes oppgradering/oppussing innen rimelig tid, tidspunkt for når dette blir en nødvendighet er vanskelig å si noe om.

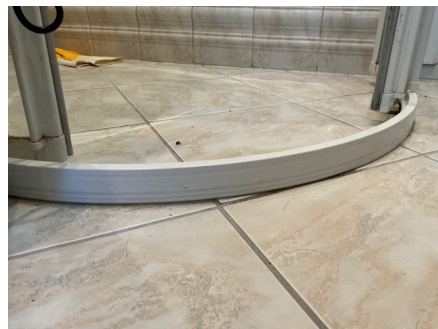
### Overflater Gulv

- Det er påvist at flisfuger har riss/sprekker.
- Det er påvist at noen fliser har bom (hulrom under).
- Det er påvist avvik i fallforhold til sluk i forhold til krav i forskrift på byggetidspunktet.
- Det er fuget dusjløsning.
- Det er motfall på gulv utenfor dusjsone.
- Over halve forventet levetid for overflatene er overskredet.

- Dersom tiltaket ikke utføres er det fare for videre skadeutvikling.
- Det må foretas utbedring av fallforhold.
- Selv om bom eller hullyd ikke alltid er et umiddelbart problem, bør det overvåkes nøye før eventuell utvikling i sprekker i flisfuger e.l. oppstår. Dette må en foreta tiltak for, for å begrense utviklingen.
- På oppføringstidspunktet (TEK-97) var det kun krav til lokalt fall rundt sluk, og forholdet er derfor ikke i strid med datidens regelverk. Det er likevel registrert motfall utenfor dusjområdet, noe som medfører at eventuelt lekkasjevann ikke ledes til sluk.
- Som følge av alder på overflatene og overnevnt informasjon må det påregnes oppgradering/oppussing innen rimelig tid, tidspunkt for når dette blir en nødvendighet er vanskelig å si noe om.

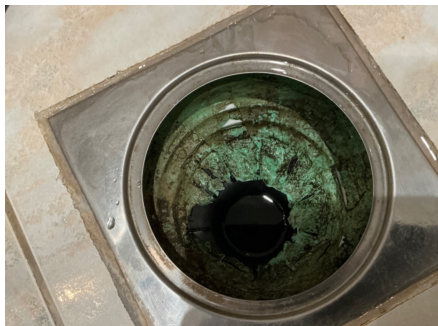
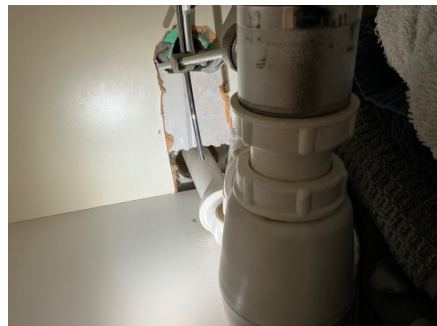
### Sluk, membran og tettesjikt

- Det er påvist mangelfull/feil utførelse rundt rørgjennomføringer e.l. som gir fare for fukt i konstruksjonen i våtsone.
- Mer enn halvparten av forventet brukstid er passert på membranløsningen.
- Mer enn halvparten av forventet brukstid er passert på slukløsningen.
- Membran i kombinasjon med gammelt sluk uten klemring. Membran er smurt ned på sluk.

- Det er viktig å merke seg at levetiden til en membran varierer basert på kvalitet, installasjon og bruk. Eldre membraner kan bli sprø og sprekke opp, noe som fører til at de mister sin vanntettende funksjon. Dette kan resultere i vannlekkasjer gjennom vegger og gulv og fuktskader.

- Konsekvensen er at det kan oppstå fuktskader i konstruksjonen bak overflatematerialet. Vann kan trenge inn gjennom utette rørgjennomføringer og forårsake fuktskader ved fukttilførsel gjennom enten bruksvann eller lekkasjevann.

- Uten tilfredsstillende klemring er det vanskelig å sikre en vanntett overgang mellom smøremembranen og sluket. Dette øker risikoen for at vann kan sive ned langs sidene av sluket og forårsake fuktskader i gulvkonstruksjonen og omkringliggende område.

- Mer enn halvparten av forventet brukstid er oppbrukt på slukløsning. Membranen har passert sin forventede levetid. Overvåk tilstanden jevnlig. For å få tilstandsgrad 0 eller 1 må tettesjiktet skiftes ut, men tidspunktet for når dette er nødvendig er vanskelig å si noe om. Som følge av alder må sluk jevnlig kontrolleres og rengjøres.

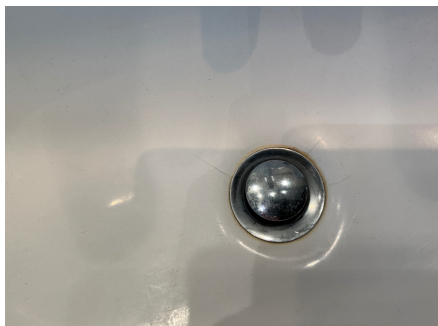
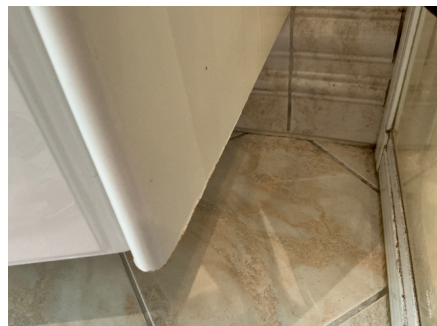
### TG 2 Sanitærutstyr og innredning

- Det er påvist riss/sprekker i utstyr på våtrommet.
- Det er påvist skader på innredning.

- Riss er vanligvis overfladiske skader i servantens overflate eller glasur. Konsekvensene av riss er hovedsakelig kosmetiske.
- Lokal utbedring må utføres.

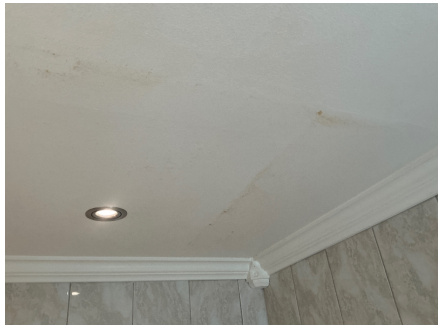
### TG 2 Ventilasjon

- Det er avvik:
- Det er registrert fuktmerker i innvendig himling.

- Tiltak:
- Fuktmerker i himling tyder på manglende luftsirkulasjon og utskiftning av luft. Det må påregnes utbedring av avtrekksløsning for å unngå avviket.
