# Tilstandsrapport

Kjedehus m/garasje

Nermovegen 9, 8661 MOSJØEN

Befaringsdato: 03.06.2025

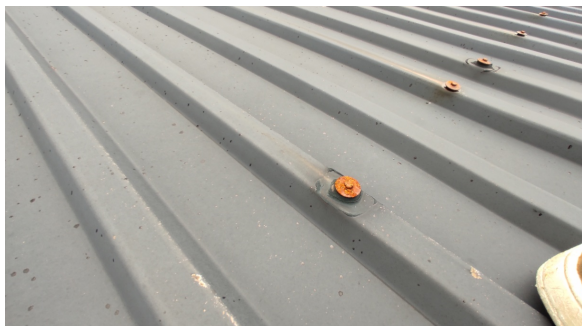
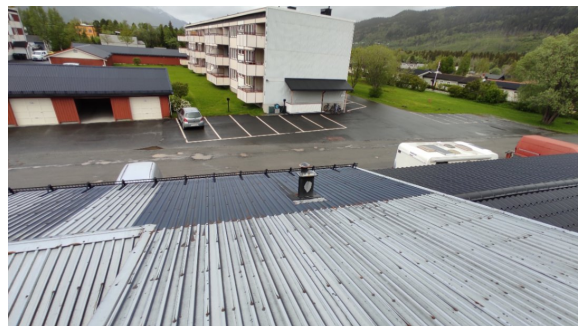
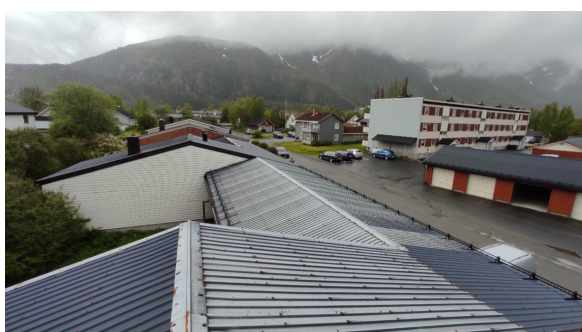
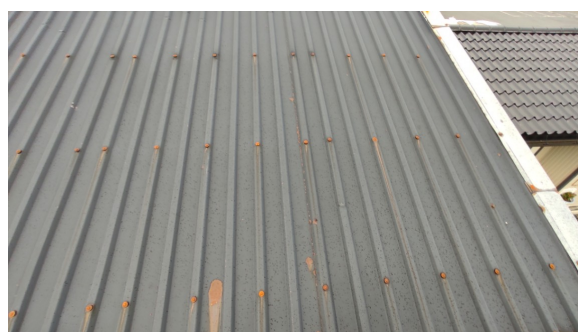
Stedvis rustne spiker.

Takplatene har stedvis rust.

- Tidspunkt for utskiftning av undertak nærmer seg.
- Når takteking og undertak begynner å bli gamle, øker risikoen for lekkasjer, noe som kan føre til omfattende og kostbare reparasjoner av underliggende konstruksjoner dersom en ikke foretar tiltak på konstruksjonene før dette oppstår.
- Tidspunkt for utskiftning av takteking nærmer seg.

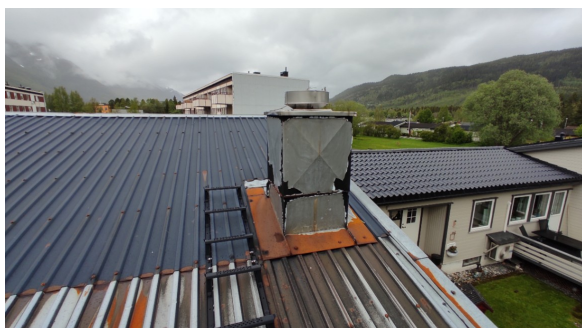
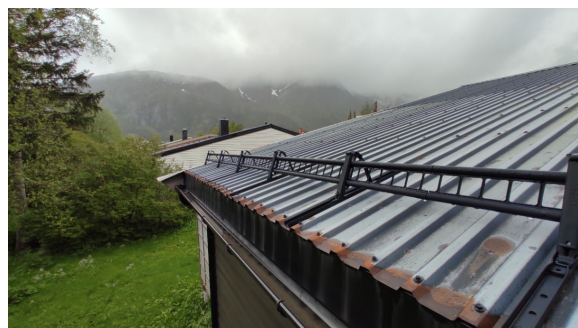
## TG 2 Nedløp og beslag

Stedvis rustdannelse på beslag, pipe og luftehatten.

Utbedringer/utskiftning bør påregnes.  
Rustskader kan svekke beslagets tetthet og levetid.

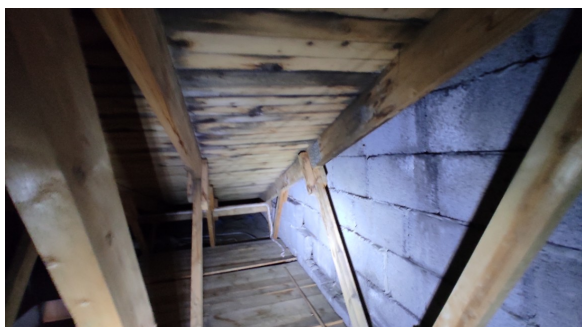
## TG 2 Takkonstruksjon/Loft

Trobord i kaldloft viser stedvis mørke misfarginger, som tyder på tidligere fuktpåvirkning. Det ble ikke registrert forhøyede fuktverdier ved befarings.

Det anbefales videre overvåking av området.

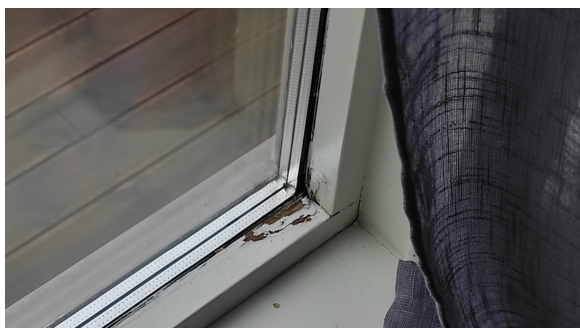
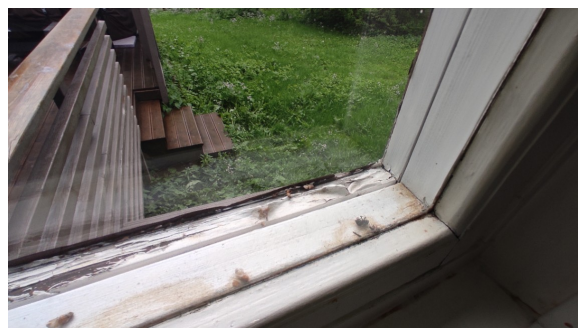
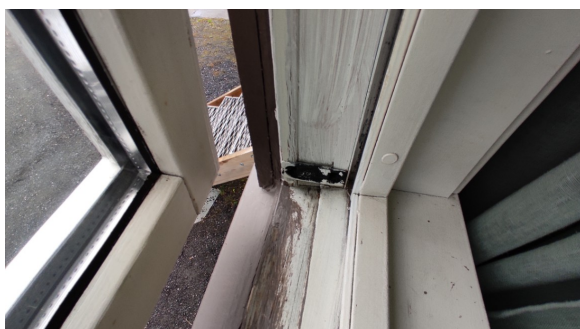
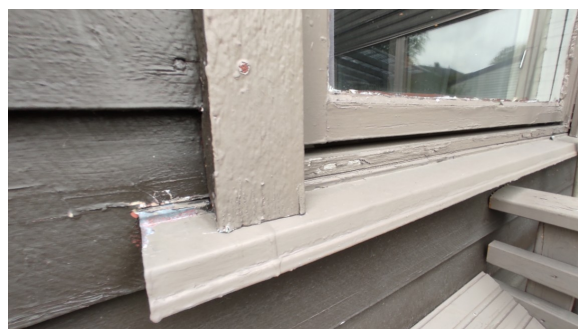
## TG 2 Vinduer

- Det er påvist avvik rundt innsettsdetaljer.
- Det er påvist tegn på innvendig kondensering av enkelte vindusglass.
- Karmene i vinduer er slitte og det er sprekker i treverket.

Det er sprekker i puss rundt kjellervinduer.

- Kondensering på enkelte glass har medført fuktskader i treverk som kan medføre utskiftningsbehov av enkelte vinduer.
- Det må foretas lokal utbedring.
- Det må påregnes noe vedlikehold og at enkelte vinduer må skiftes ut.

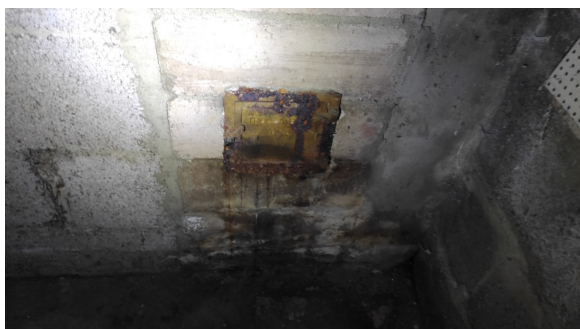
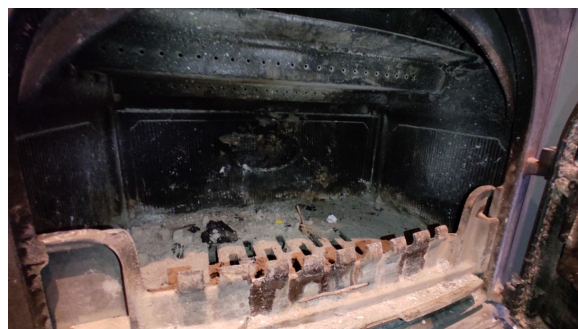
- Sotluke er skadet

Det er store rustdannelser i sotluken.

Kontroll av ildsted.

Utskiftning av sotluke må påregnes.

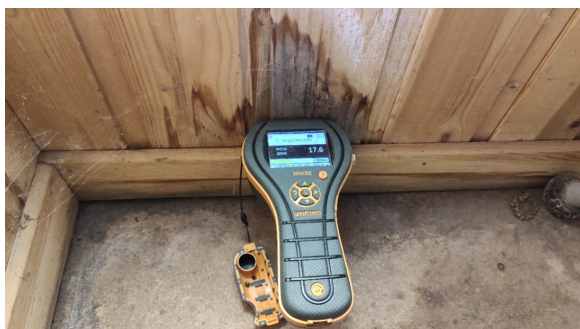
## TG 3 Rom Under Terreng

- Det er gjennom målinger påvist høyt fuktnivå i trevegger i underetg./kjeller, det er derfor ikke foretatt hulltaking
- Det er påvist fuktighet i oppforet tregulv i underetg./kjeller, og det er derfor ikke foretatt hulltaking.

Det er registrert fukt/-råteskader i innredede rom i sokkeletasjen, det måles forhøyede fuktverdier ved måling med trepigge.

- Ytterligere undersøkelser må foretas for å få kartlagt tilstanden og omfanget på eventuelle skader.

Dersom kjelleren skal benyttes som innredet rom, må resterende deler av dreneringen skiftes og grunnmuren fuktsikres.

Det må også utføres tiltak mot kapilær oppsug i den støpte sålen. Kjelleretasjen må bygges opp på nytt iht. godkjente og fuktsikre løsninger for rom under terreng.

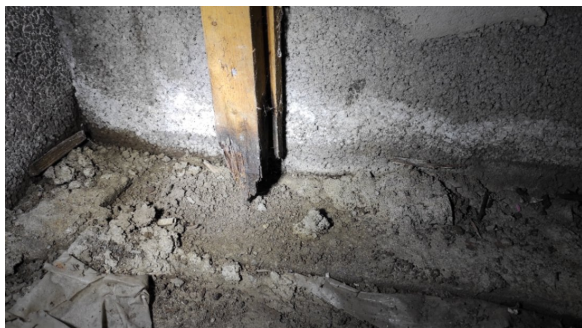
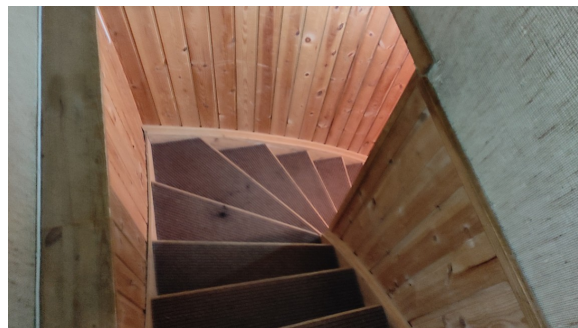
## TG 3 Innvendige trapper

Det er råteskader i understøttelser til trappen.

Understøttelser må skiftes ut.

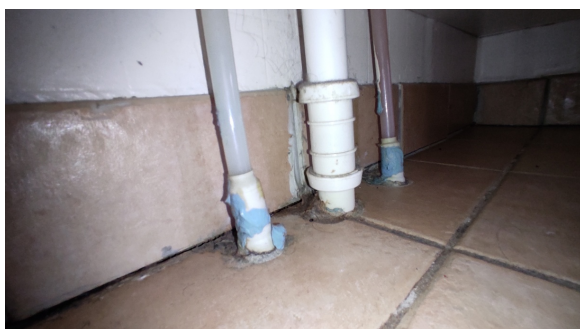
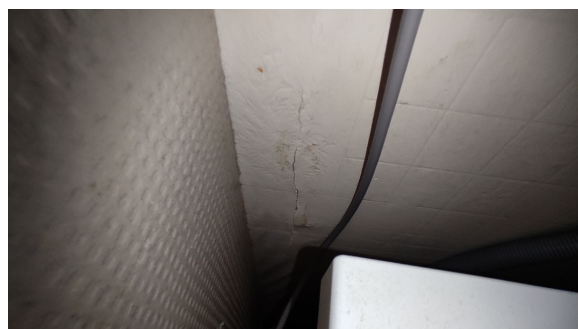
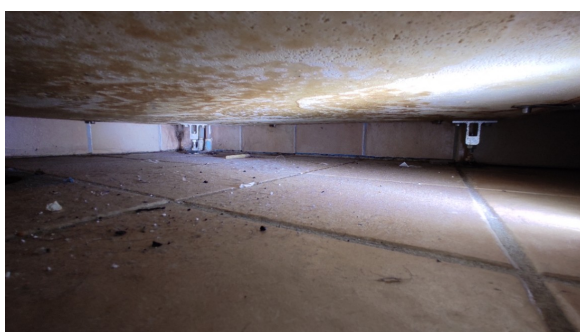
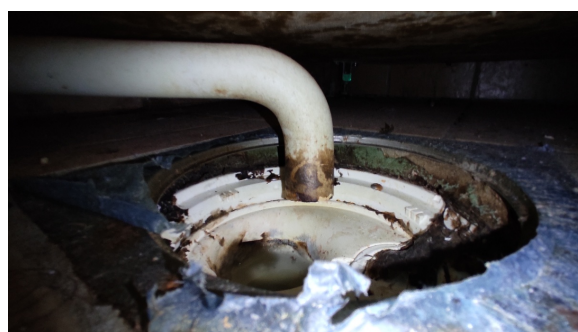
Fuktsvell og skader på innredningen.

Det er registrert glippe mellom sokkelflis og gulvflis. Avviket kan tyde på setningsskader eller bevegelse i gulvkonstruksjonen.

Vinduet er fuktskadet.

Kontroll av sluk.

- Våtrommet må totalrenoveres. Alle forhold med tettesjikt, våtsone, sluk m.m. må dokumenteres.
- Våtrommet har behov for omfattende oppgraderinger. For å sikre en løsning som oppfyller gjeldende krav, bør tettesjikt, sluk og røropplegg oppgraderes og dokumenteres.
- Manglende oppgradering av våtrommet medfører høy risiko for at konstruksjonene ikke vil tåle vanlig bruk av vann eller lekkasjer. Selv om det er dusjkabinett, er det fortsatt en betydelig risiko for at våtrommets konstruksjoner ikke tåler lekkasjer. Dette kan føre til fuktskader på tilstøtende konstruksjoner.

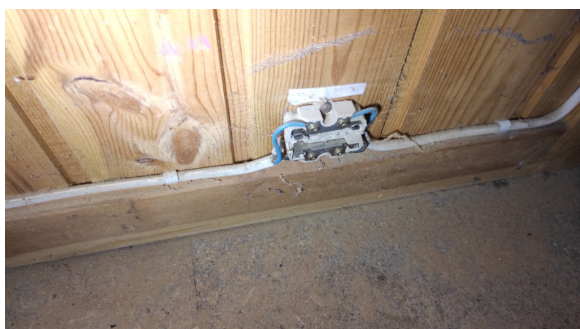
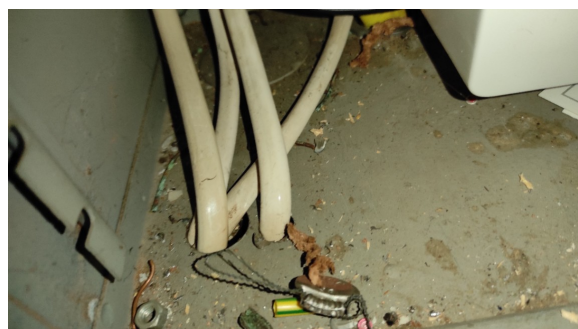
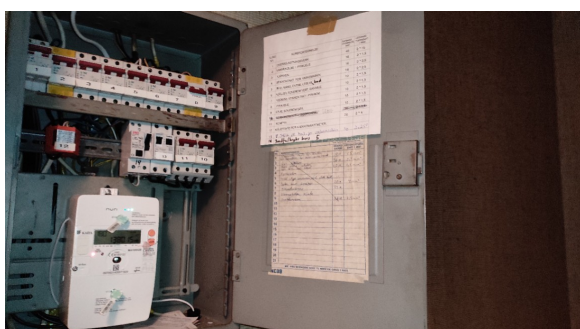
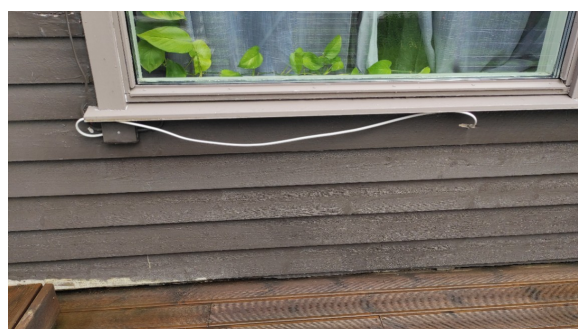
8. Er det tegn til at det har vært termiske skader (tegn på varmgang) på kabler, brytere, downlights, stikkontakter og elektrisk utstyr? Sjekk samtidig tilstanden på elektrisk tilkobling av varmtvannsbereder, jamfør eget punkt under varmtvannstank  
**Ja**
9. Er der synlig defekter på kabler eller er disse ikke tilstrekkelig festet?  
**Ja**

Løs kabel utendørs.
