Nermovegen 9, 8661 MOSJØEN

**Kjedehus med garasje i rolig og attraktivt område på sørsiden av Mosjøen, nær turområder og med gode solforhold.**

# Tilstandsrapport

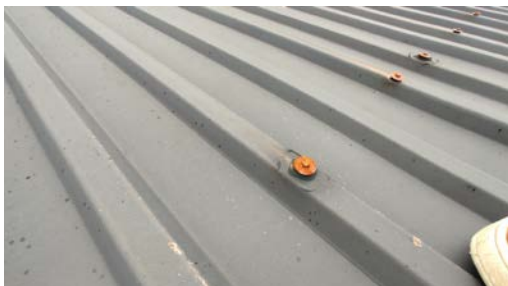
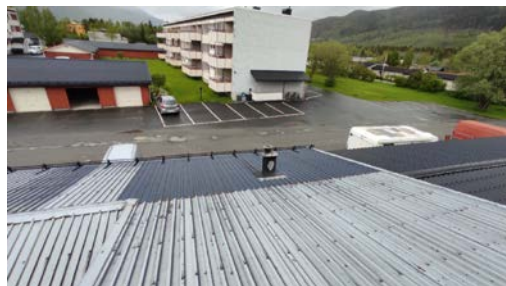
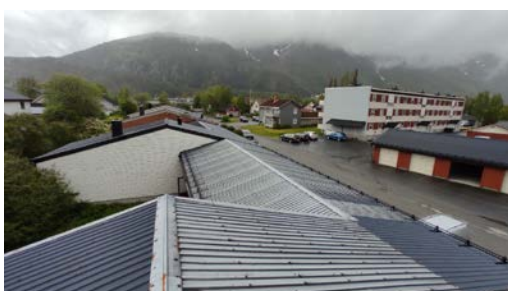
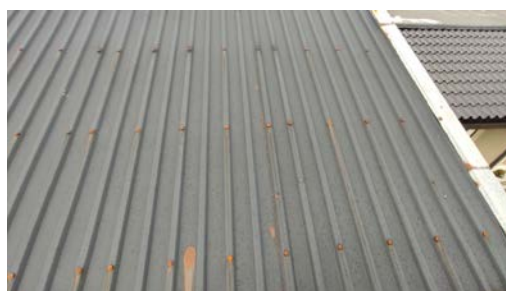
Avvik: Stedvis rustdannelse på beslag, pipe og luftehatten.

## TG 2 Nedløp og beslag

Renner og nedløp av lakket metall og plast.  
En luftehatt på taket.  
Fastmontert takstige til pipen.  
Pipen er tekket med heldekkende beslag.

Utbedringer/utskiftning bør påregnes.  
Rustsskader kan svekke beslagets tetthet og levetid.

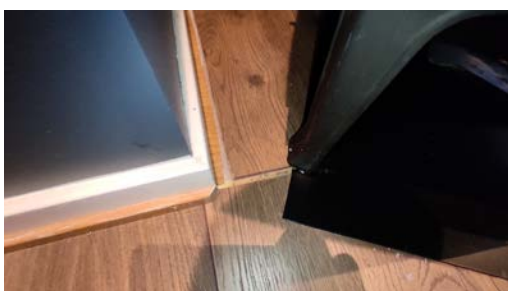
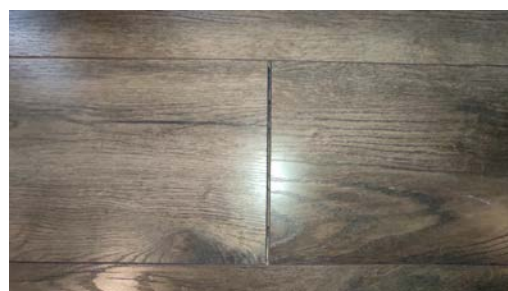
Avvik: Det er målt høydeforskjell på mellom 15-30 mm gjennom hele rommet.

Tilstandsgrad 2 gis med bakgrunn i standardens krav til godkjente måleavvik. Målt høydeforskjell på mellom 10 - 20 mm innenfor en lengde på 2 meter. Tilstandsgrad 2 gis med bakgrunn i standardens krav til godkjente måleavvik. Målt avvik i hovedetasjen (stue): Høydeforskjell i etasjeskille innenfor 2 meter på ca. 20 mm. Høydeforskjell i etasjeskille gjennom hele rommet på ca. 20 mm. Målt avvik i kjelleretasjen (delvis innredet rom): Høydeforskjell i etasjeskille innenfor 2 meter på ca. 12 mm. Høydeforskjell i etasjeskille gjennom hele rommet på ca. 18 mm.

## TG 2 Etasjeskille/gulv mot grunn

Etasjeskille av trebjelkelag, oppforet tregulv og støpt betonggulv mot grunn.

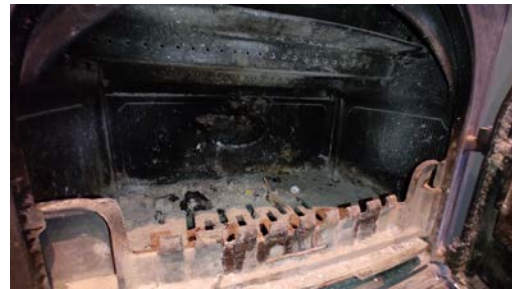
Avvik: Sotluke er skadet. Det er store rustdannelser i sotluken.

Kontroll av ildsted.

Utskiftning av sotluke må påregnes.

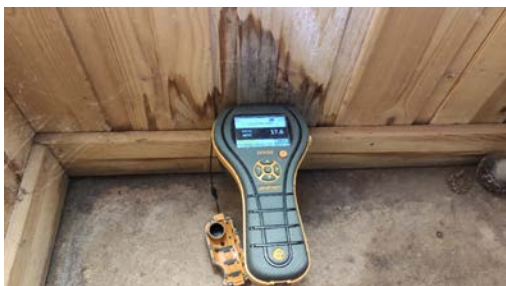
Avvik: Det er gjennom målinger påvist høyt fuktnivå i trevegger i underetg./kjeller, det er derfor ikke foretatt hulltaking. Det er påvist fuktighet i oppforet tregulv i underetg./kjeller, og det er derfor ikke foretatt hulltaking. Det er registrert fukt/-råteskader i innredede rom i sokkeletasjen, det måles forhøyede fuktverdier ved måling med trepigge.

## TG 3 Rom Under Terreng

Det må også utføres tiltak mot kapilærøppsug i den støpte sålen. Kjelleretasjen må bygges opp på nytt iht. godkjente og fuktsikre løsninger for rom under terreng.

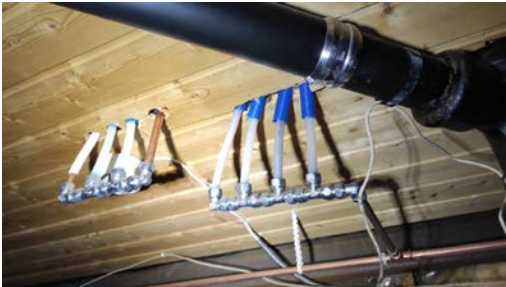
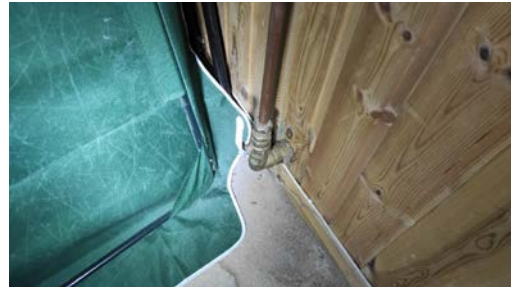
Avvik: Mer enn halvparten av forventet brukstid er passert på innvendige avløpsledninger.

## TG 2 Avløpsrør

Avløpsrør av støpejern.

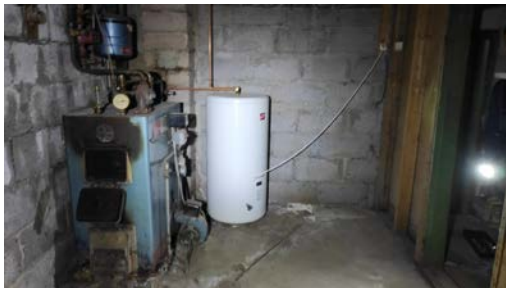
Avvik: De fleste radiatorene er fjernet, og systemet er ikke lenger i drift.

## TG 3 Vannbåren varme

Boligen har tidligere hatt vannbåren varme via radiatorer. Eldre fyrkjel plassert i uinnredet rom i kjelleretasjen.

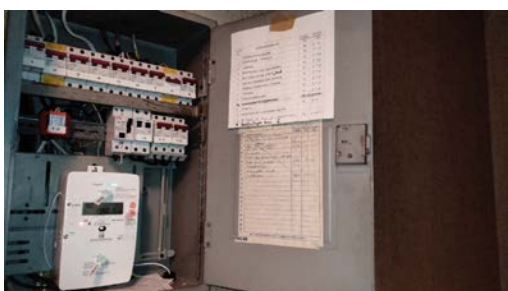
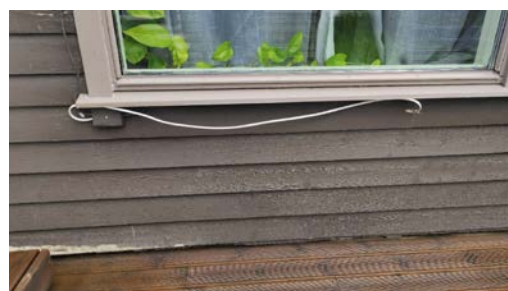
Avvik: Det mangler deksel på flere stikkontakter. Enkelte kabler er ikke tilfredsstillende festet. Det er utette hull i sikringsskapet.

Løs kabel utendørs.
